Kokstadvegen 21 G 5257 KOKSTAD

Tilstandsrapport Eierskifte

Boligtype: Leilighet i boligblokk
Byggeår: 2025
BRA: 120 m²
BRA-i: 120 m²
Rapportdato: 11.5.2026 (Gyldig til 11.5.2027)

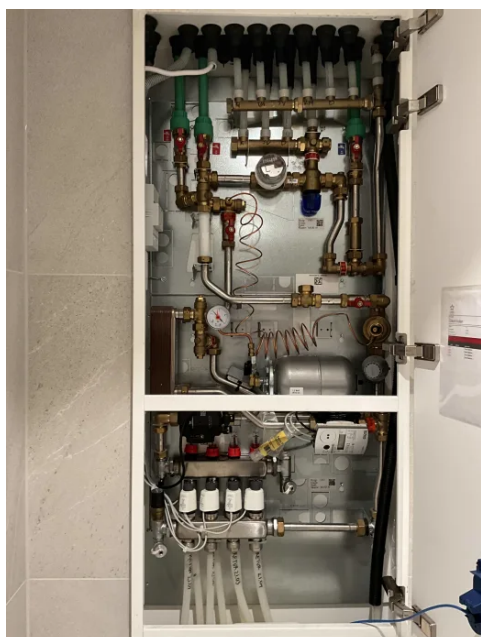
6.6 Vannledninger:

Fordelerskap er plassert på bad over sisterner

Ikke funnet nevneverdige avvik basert på visuell kontroll.

Ikke avdekket lekkasjer

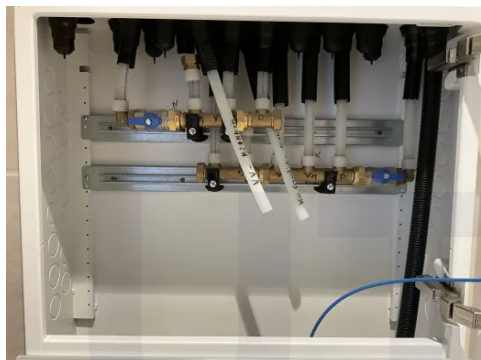
6.7 Vannledninger: Hybel del

Fordelerskap er plassert på bad over innebygd sisterner

Ikke funnet nevneverdige avvik basert på visuell kontroll.

Ikke avdekket lekkasjer

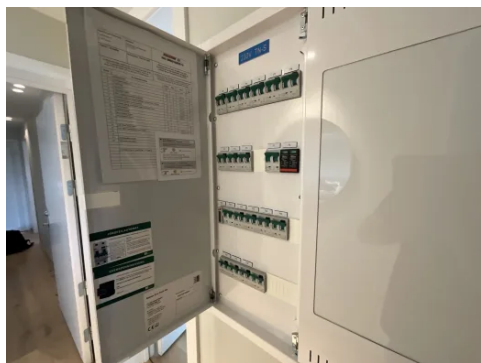
6.8 Elektrisk

Er det manglende samsvarserklæring på arbeider utført etter 01.01.1999? Ja

Det er ikke forelagt noen dokumentasjon på utførelsen av anlegget.

Samsvarserklæring på utført arbeid bør fremskaffes.

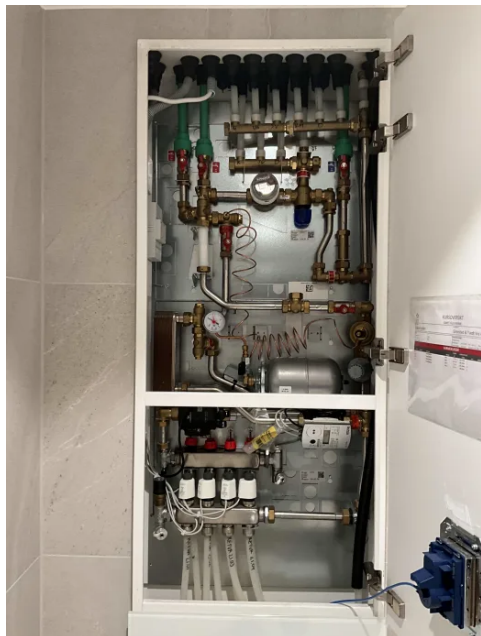
6.9 Vannbåren varme

| Ikke funnet nevneverdige avvik basert på visuell kontroll. | |

| For vurdering av riktig teknisk tilstand anbefales dette utført av rørlegger. | |

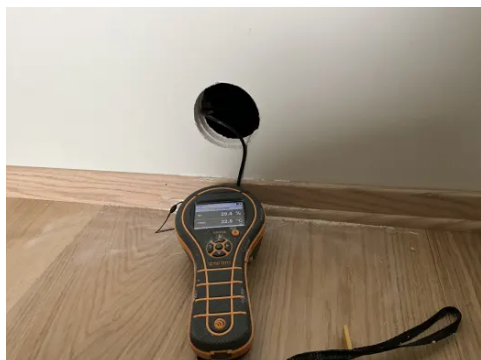
6.12 Våtrom: Bad

40mm høydeforskjell fra topp gulv ved dør til topp gulv ved sluk. ca 17mm fall fra dør til start av nedsenkte dusjs sone.

Fallforhold til sluk, og høydeforskjell mellom topp sluk og topp membran ved dør er tilfredstillende.

Ikke funnet avvik basert på visuell kontroll
