# Tilstandsrapport

Flermannsbolig

Sandstuvegen 47 , 7350 BUVIKA

Befaringsdato: 05.02.2026

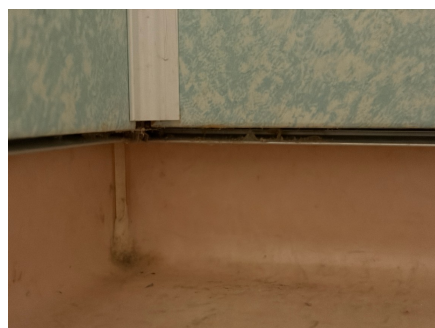
- Det er registrert synlige tegn på fukt-/råteskader.
- Våtromsplater er ikke montert fagmessig.

Synlig skade på våtromsplate, samt forhøyede fuktverdier.

Det er ikke etablert silkonfuge i overgang bunnskinne/ våtromsplater.

Skade på våtromsplate i dusjsonen.

Det er ikke etablert silkonfuge i overgang bunnskinne/ våtromsplater

- Badet/våtsonen står foran en full oppgradering.

Plater må skiftes ut for å lukke avviket. Før den tid anbefales det å etablere et tett dusjkabinett.

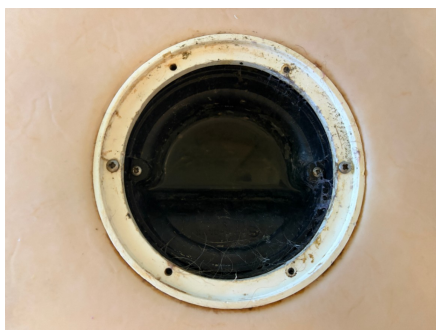
- Det er påvist mangelfull/feil utførelse rundt rørgjennomføringer e.l. som gir fare for fukt i konstruksjonen i våtsone.
- Det er rundt sluk påvist en ikke-fagmessig utførelse av membran/tettesjikt/klemring.
- Mer enn halvparten av forventet brukstid er passert på membranløsningen.
- Mer enn halvparten av forventet brukstid er passert på slukløsningen.

Tetting med mansjett / membran rundt rør bør avsluttet minst 25 mm over ferdig gulv for god vannsikkerhet.

Slukets klemring mangler delvis innfesting.

Sluk og tettesjikt har oppnådd forventet brukstid.

Stedvis manglende innfesting.

- Overvåk tilstanden jevnlig. For å få tilstandsgrad 0 eller 1 må tettesjiktet skiftes ut, men tidspunktet for når dette er nødvendig er vanskelig å si noe om.

Med bakgrunn i alder og slitasje står våtrommet foran en utbedring/utskiftning.
