Tilstandsrapport

Boligbygg med flere boenheter

Håkon Herdebreis veg 2 , 7046 TRONDHEIM

Befaringsdato: 13.03.2026

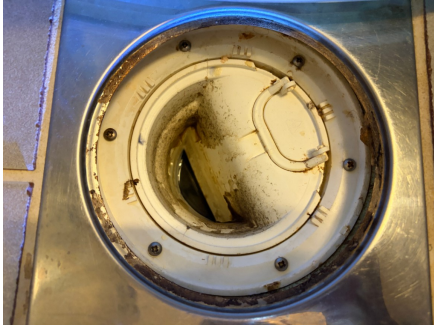
Sluket er et plastsluk og ingen tegn på skader blir registrert. Kontrollen er følgelig begrenset og det forventes da at membran er benyttet som fuktsikring bak og under flis og er påført på en fagmessig god måte etter leggeanvisning.

Plastsluk uten tegn på skader

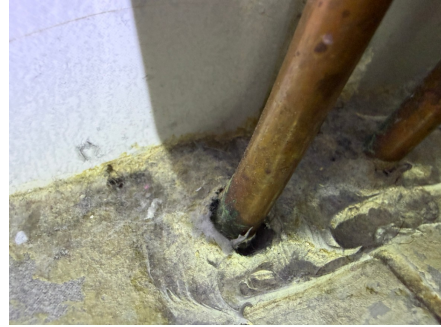
- Det er påvist mangelfull/feil utførelse rundt rørgjennomføringer e.l. som gir fare for fukt i konstruksjonen i våtsone.
- Mer enn halvparten av forventet brukstid er passert på membranløsningen.

Tettesjikt/ slukløsning er trolig passert halvparten av forventet brukstid(15år)

Rørgjennomføringer er kun tettet med fugemasse / silikon og er stedvis åpen.

Kun fuget med silikon og stedvis åpninger

- Det må foretas lokale tiltak for å utbedre utettheter på våtrommet.
- Overvåk tilstanden jevnlig. For å få tilstandsgrad 0 eller 1 må tettesjiktet skiftes ut, men tidspunktet for når dette er nødvendig er vanskelig å si noe om.
