# Tilstandsrapport

Tomannsbolig

Skarpelunden 14 B, 4623 KRISTIANSAND S

Befaringsdato: 08.04.2025

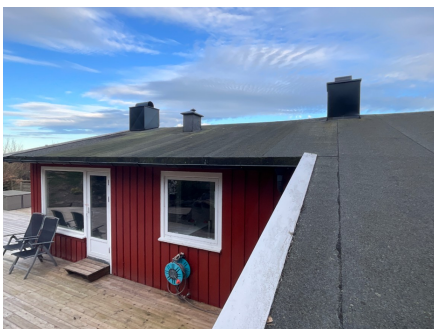
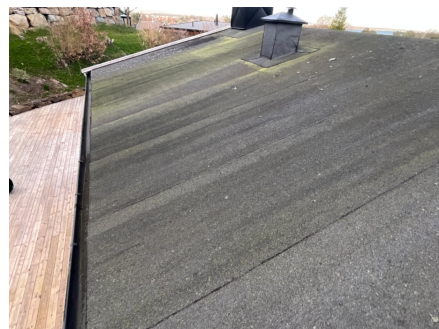
Stedvis myk tekking, avviket kan skyldes en tidligere lekkasje i tekkingen.

Myke partier på taket.

- Overvåk tilstanden jevnlig. For å få tilstandsgrad 0 eller 1 må tekkingen skiftes ut, men tidspunktet for når dette er nødvendig er vanskelig å si noe om.

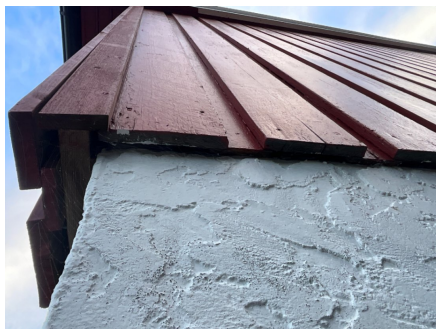
Ny kledning på fronten.

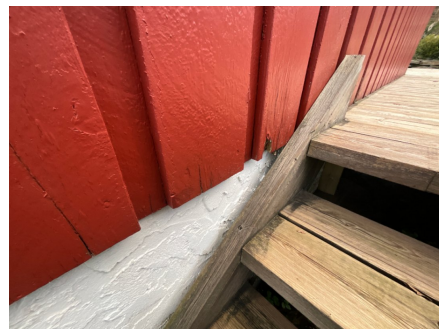
- Det er ingen eller liten lufting i nedre kant av kledning mot grunnmur.
- Det er påvist spredte råteskader i bordkledningen.
- Bordkledning går stedvis nesten helt ned i terreng.

Liten råteskade.

- Det bør foretas tiltak for å bedre lufting av kledningen.
- Lokal utbedring bør foretas for å øke avstanden mellom terreng og bordkledning.

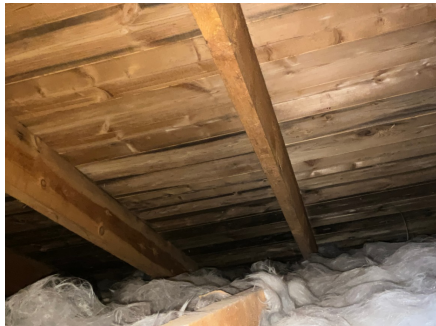
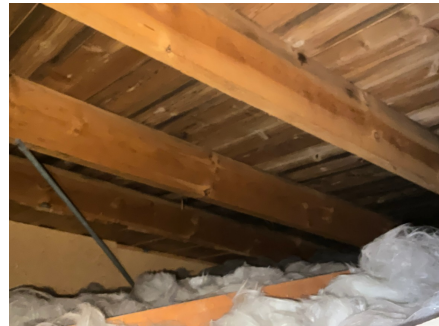
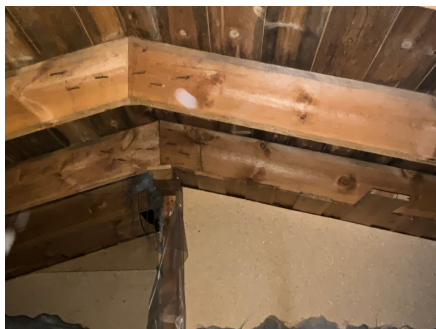
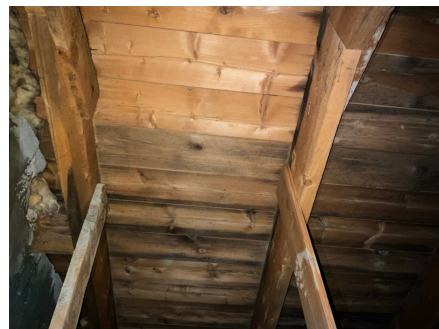
- Det er begrenset/dårlig ventilering av takkonstruksjonen.
- Det er fra loft/kryploft påvist indikasjoner på at det er punktering av dampsperre, som medfører svekket effekt av dampsperrerefunksjonen.
- Det er påvist fuktskjolder/skader i takkonstruksjonen.

Hull i dampsperran vil kunne gjøre at varm fuktig inneluft trenger ut i konstruksjonen med dertil fare for fukt og råteskader i konstruksjonen. Manglende lufting/dårlig lufting vil kunne gjøre at varm fuktig inneluft trenger ut i konstruksjonen med dertil fare for fukt og råteskader i konstruksjonen.

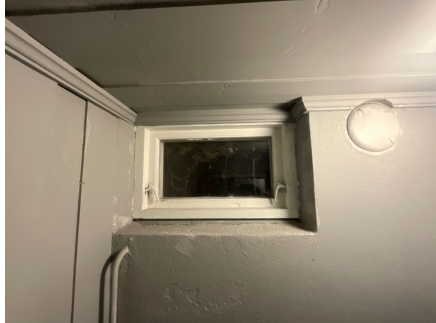
- Karmene i vinduer er slitte og det er sprekker i trevirket.
- Tilstandsgrad 2 gis når bygningsdelen har vesentlige avvik. Bygningsdelen skal enten ha feil utførelse, en skade eller symptomer på skade, sterk slitasje eller nedsatt funksjon. Graden gis når bygningsdelen trenger vedlikehold eller tiltak i nær fremtid. Graden skal også brukes når delen er gammel og det er grunn til å varsle om faren for skader på grunn av alderen, eller når det er grunn til å overvåke delen spesielt på grunn av fare for større skader eller følgeskader.

- Det må påregnes noe vedlikehold og at enkelte vinduer må skiftes ut.

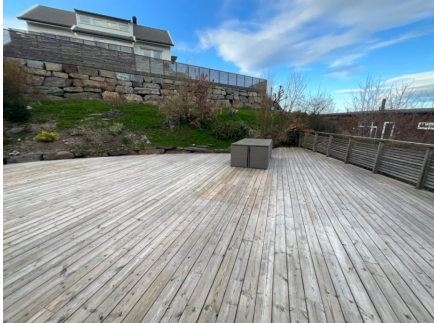
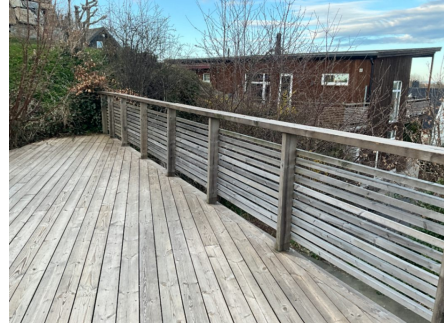
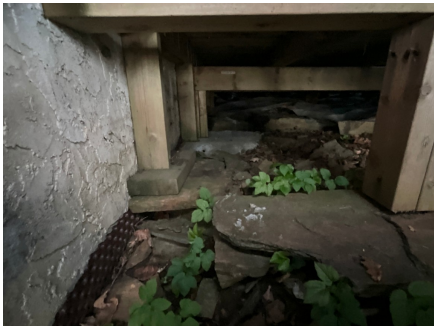
Lite fagmessig understøttelser.

- Lokal utbedring må utføres.
- Det er ikke krav om utbedring av rekkverkshøyde opp til dagens forskriftskrav.

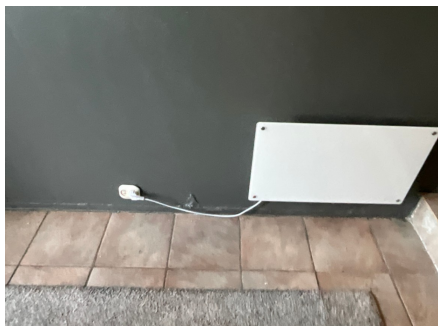
Enkelte mindre fuktmerker i deler av underetasjen.

- Overflater må utbedres eller skiftes.

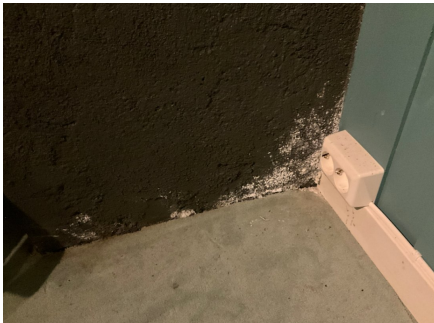
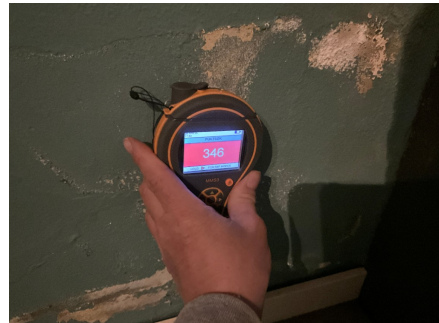
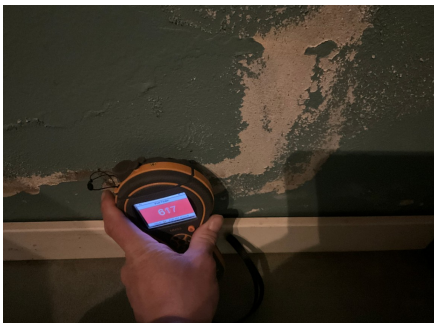
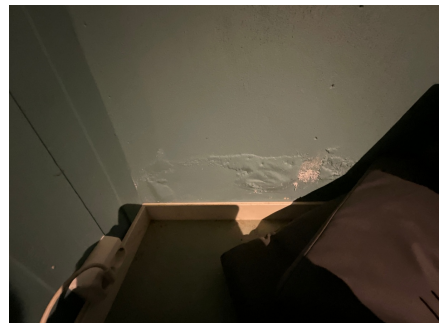
Bakkant av boligen ligger under terreng. Hulltaking er ikke utført da det er synlige vegger av mur i boden. Det er registrert fuktskjolder og økende fuktighet mot gulvet. Det er nå ingen tegn på skade, men det anbefales å gjøre tiltak da fukt på sikt vil resultere i mugg/sopp i underetasjen.

- Det er påvist indikasjoner på noe fuktgjennomtrenging inn i kjellermur.

- Det påviste fuktnivå gir grunn til å overvåke konstruksjonen jevnlig for å se utvikling over tid, og eventuelt foreta tiltak for å unngå fuktskader.

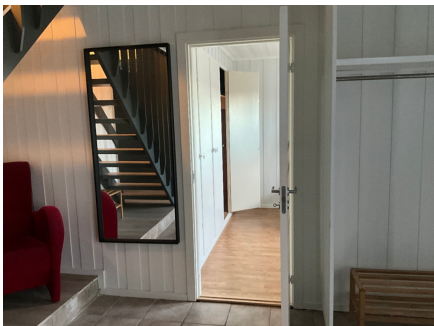
Det er skader på den ene døren.

- Lokal utbedring må påregnes.

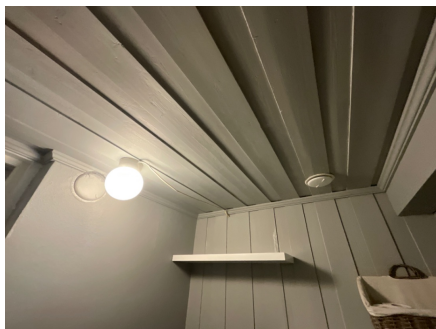
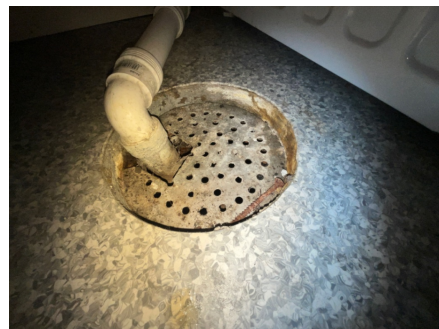
Det er svært fuktig i murveggen mot terrenget, fukten vandrer ut i treveggene mellom vaskerom, bad og bod.

- Gjennomføre ytterligere undersøkelser og foreta utbedring av skade.

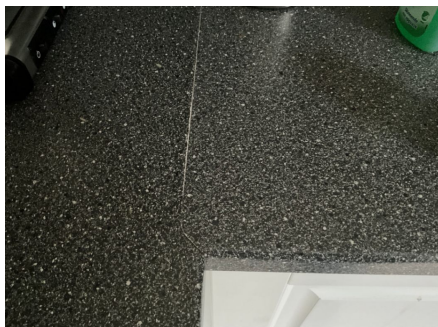
- Det er påvist at overflater har noe skader.

Fuktskade i benkeplaten.

- Det må foretas lokal utbedring.

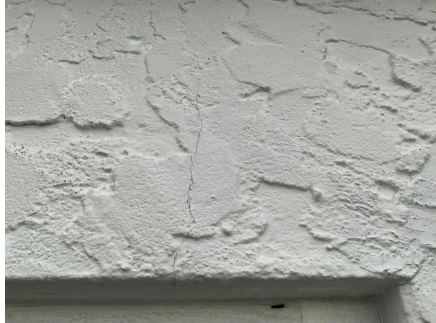
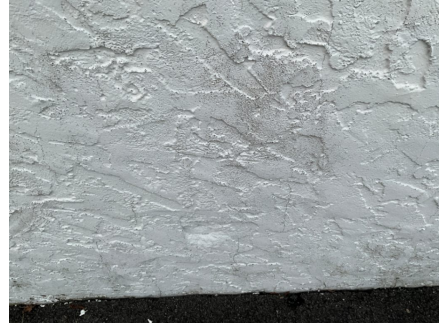
- Grunnmuren har sprekkdannelser.

- Lokal utbedring må utføres.

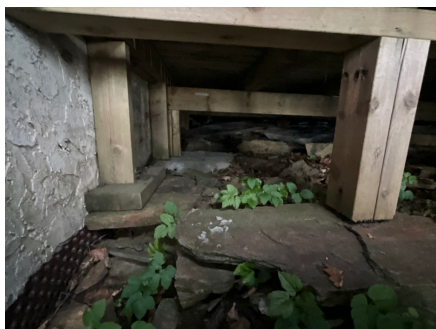
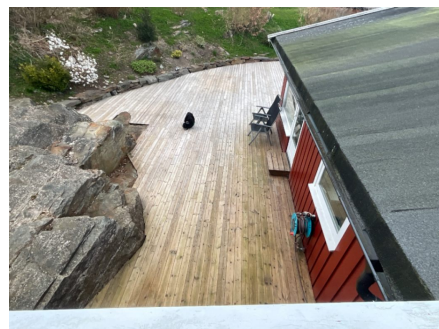
Deler av boligen ligger under terrenn. Rundt de deler der overvann kan gjøre skade er det etablert platting av tre. Fallforhold under plattingen er noe begrenset, tilstandsgrad er satt på bakgrunn av fukt i underetasjen og synlige deler under plattingen.

Stort vannpress fra terrennet.

- Det bør foretas terrennjusteringer.

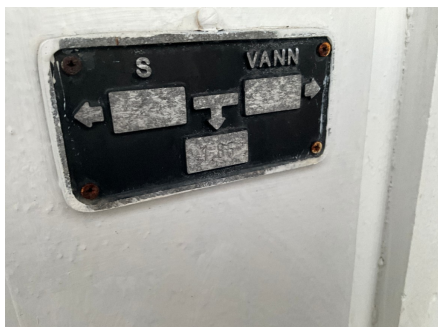
Stoppekran ligger sannsynligvis under asfalten.

- Det er ikke behov for utbedringstiltak siden anlegget fungerer i dag, men ut ifra alder kan skader plutselig oppstå på eldre anlegg.
