# En sjarmerende tomannsbolig med hele 80 kvm terrasse i solrike omgivelser

Velkommen til Skarpelunden 14B - En sjarmerende halvpart av tomannsbolig med solrik beliggenhet og fantastisk uteplass!

# Tilstandsrapport

Befaringsdato: 08.04.2025

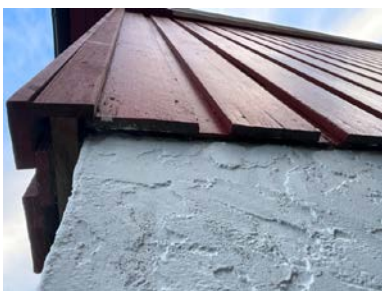
Ny kledning på fronten.

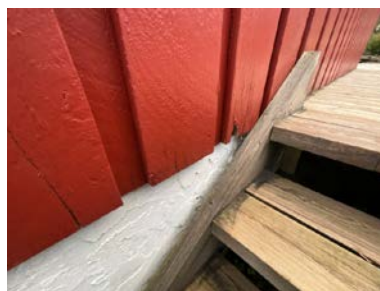
- Det er ingen eller liten lufting i nedre kant av kledning mot grunnmur.
- Det er påvist spredte råteskader i bordkledningen.
- Bordkledning går stedvis nesten helt ned i terreng.

Kledning som står nærme terrenget vil ha økt behov for maling og med fare for fukt og råte i kledningen og bakenforliggende konstruksjoner.

Liten råteskade.

- Det bør foretas tiltak for å bedre lufting av kledningen.
- Lokal utbedring bør foretas for å øke avstanden mellom terreng og bordkledning.

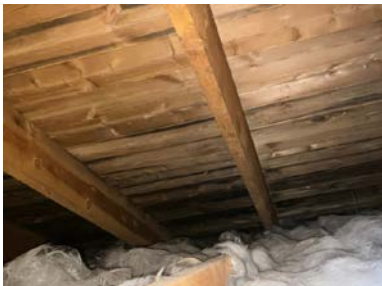
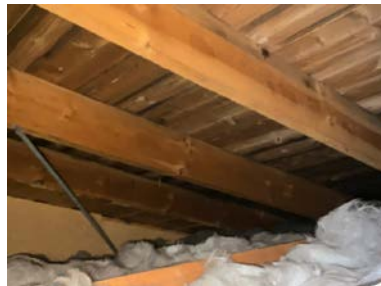
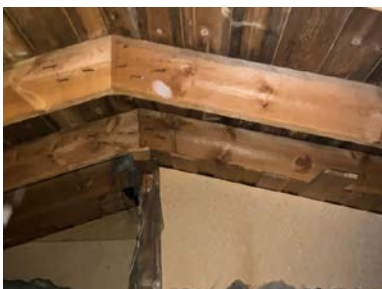
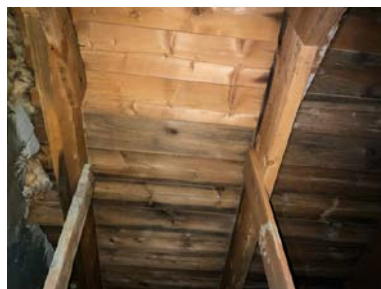
- Det er begrenset/dårlig ventilering av takkonstruksjonen.
- Det er fra loft/kryploft påvist indikasjoner på at det er punktering av dampspærre, som medfører svekket effekt av dampspærrefunksjonen.
- Det er påvist fuktskjolder/skader i takkonstruksjonen.

Hull i dampspærren vil kunne gjøre at varm fuktig inneluft trenger ut i konstruksjonen med dertil fare for fukt og råteskader i konstruksjonen. Manglende lufting/dårlig lufting vil kunne gjøre at varm fuktig inneluft trenger ut i konstruksjonen med dertil fare for fukt og råteskader i konstruksjonen.

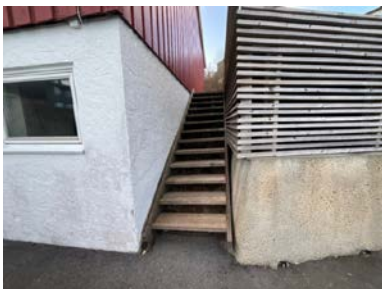
Konsekvens av manglende rekkverk er at trappen er mindre sikker i bruk og gir økt fare for fallskader.

- Lokal utbedring må utføres.

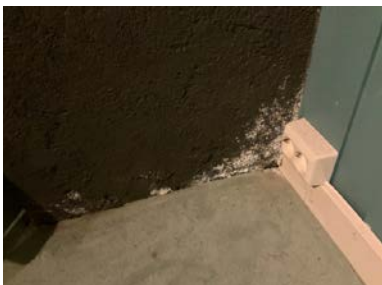
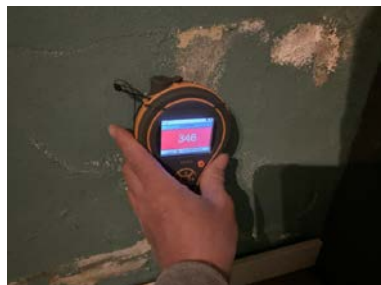
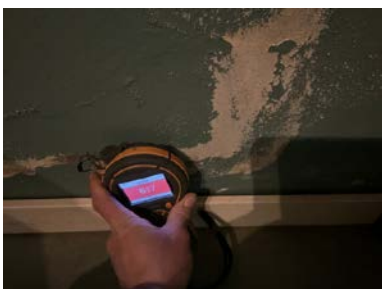
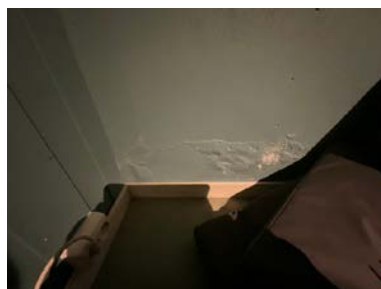
Bakkant av boligen ligger under terreng. Hulltaking er ikke utført da det er synlige vegger av mur i boden. Det er registrert fuktskjolder og økende fuktighet mot gulvet. Det er nå ingen tegn på skade, men det anbefales å gjøre tiltak da fukt på sikt vil resultere i mugg/sopp i underetasjen.

- Det er påvist indikasjoner på noe fuktgjennomtrenging inn i kjellermur.

- Det påviste fuktnivå gir grunn til å overvåke konstruksjonen jevnlig for å se utvikling over tid, og eventuelt foreta tiltak for å unngå fuktskader.

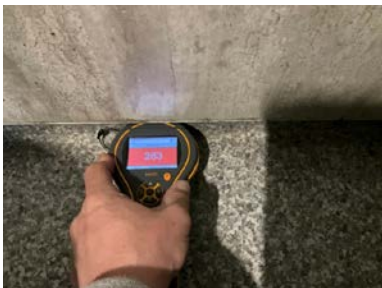
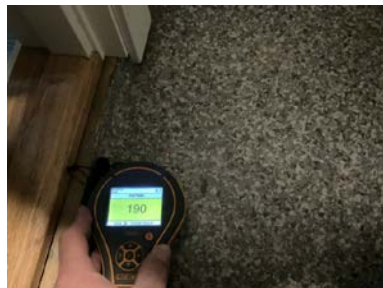
- Hulltaking er ikke foretatt da det allerede er påvist andre avvik i våtsonen.
- Det er registrert symptom på fuktskader

Det er økende fuktighet mot ytterveggen.

Det er registrert høy fuktighet i rommene under terrenget. Fuktigheten bak platene vil kunne bygge seg opp og gi store skader før det blir synlig på baderommet.

- Gjennomføre ytterligere undersøkelser og foreta utbedring av skade.

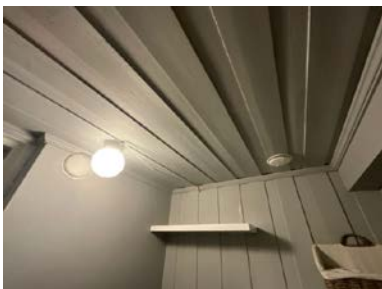
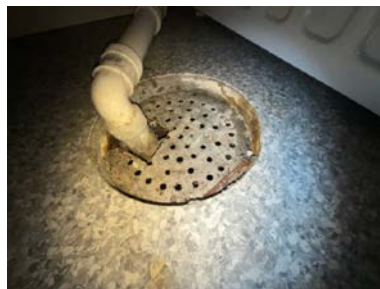
Rommet er i daglig bruk, men ved vannlekkasje vil vann gjøre skader i tiliggende konstruksjoner.

**Kostnadsestimat: 100 000 - 300 000**

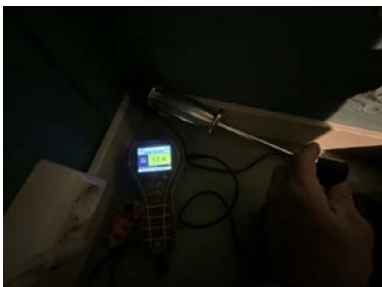
- Hulltaking er ikke foretatt da det allerede er påvist andre avvik i våtsonen.
- Det er registrert symptom på fuktskader

Det er svært fuktig i murveggen mot terrenget, fukten vandrer ut i treveggene mellom vaskerom, bad og bod.

- Gjennomføre ytterligere undersøkelser og foreta utbedring av skade.

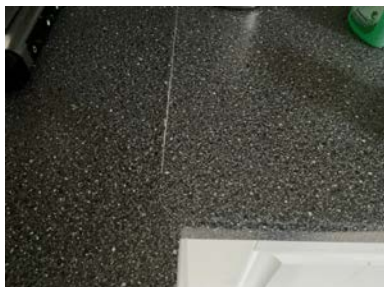
- Det er påvist at overflater har noe skader.

Fuktskade i benkeplaten.

- Det må foretas lokal utbedring.

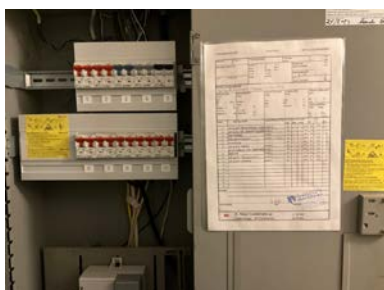
EL-anlegg har lang levetid om ikke det belastes mer enn beregnet.

På bakgrunn av høy alder på anlegget og påviste avvik anbefales det en utvidet el kontroll.

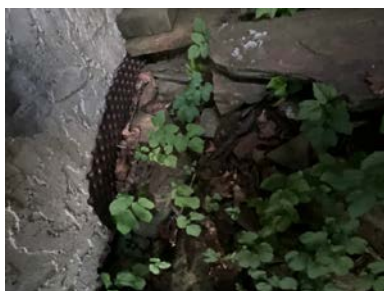
- Det mangler, eller på grunn av alder er det sannsynlig at det mangler, utvendig fuktsikring av grunnmuren ved kjeller/underetasje.
- Mer enn halvparten av forventet levetid på drenering er overskredet.

Høy alder på dreneringen tilsier utskifting, men eksakt tidspunkt for når det er nødvendig er ikke mulig å fastslå.

Konstruksjonen bør holdes under oppsikt, dersom det blir sopp/mugg i underetasjen eller synlig fuktmerker må dreneringen byttes.

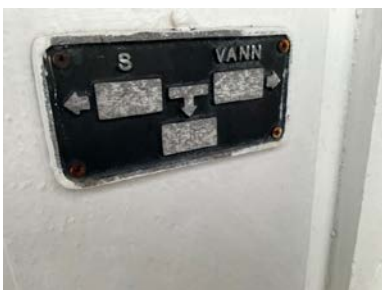
Stoppekran ligger sannsynligvis under asfalten.

- Det er ikke behov for utbedringstiltak siden anlegget fungerer i dag, men ut ifra alder kan skader plutselig oppstå på eldre anlegg.
