# Tilstandsrapport

Enebolig

Langøysundvegen 1159, 6674 KVISVIK

Befaringsdato: 06.09.2024

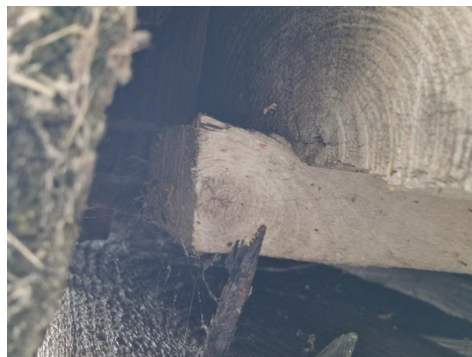
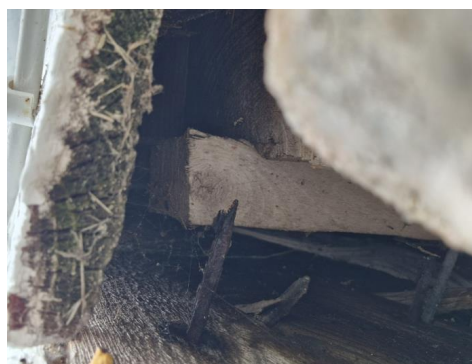
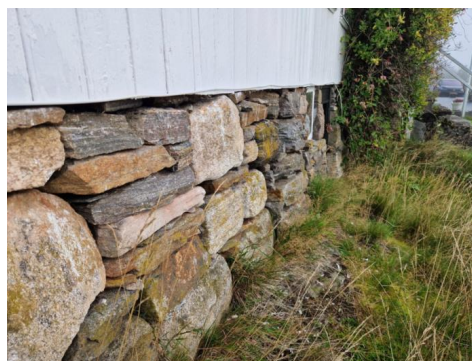
## TG 2 Veggkonstruksjon

Det er påvist tegn til oppstart av fukt og råteskader stedvis på den eldre bordkledningen.

- Det bør foretas tiltak for å bedre lufting av kledningen.

Den eldre bordkledningen er moden for utskifting.

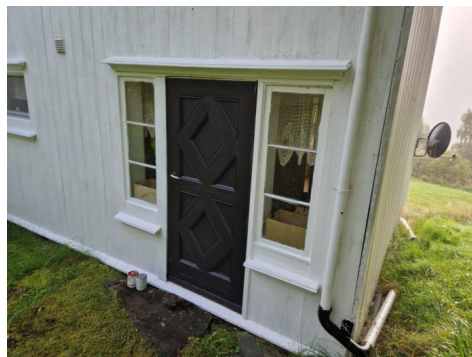
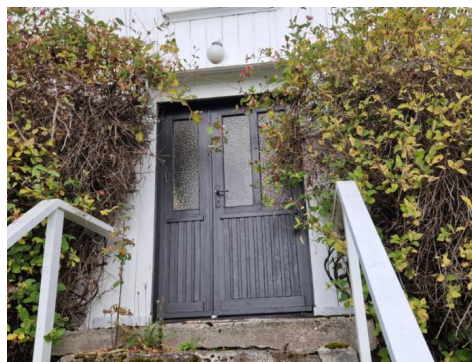
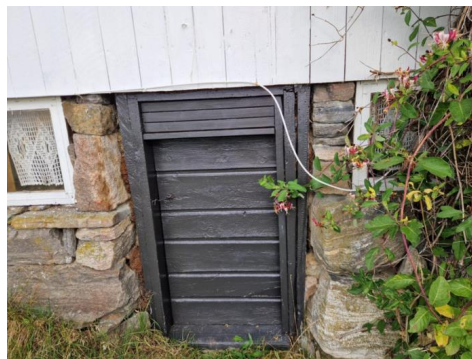
## ! TG 2 Dører

- Det er påvist avvik rundt innsettingsdetaljer.
- Det er påvist dører som er vanskelig å åpne eller lukke.

- Det bør gjøres tiltak for å lukke avviket.

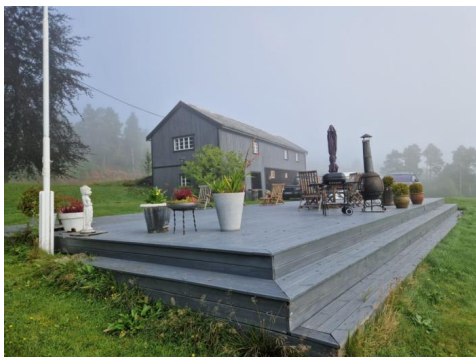
## ! TG 3 Balkonger, terrasser og rom under balkonger

Eiendommen er oppført med en terrasse. Terrassen er av terrassebord som står på ukjent fundamentering.

- Rekkverk må monteres for å lukke avviket.

**Kostnadsestimat: Under 10 000**

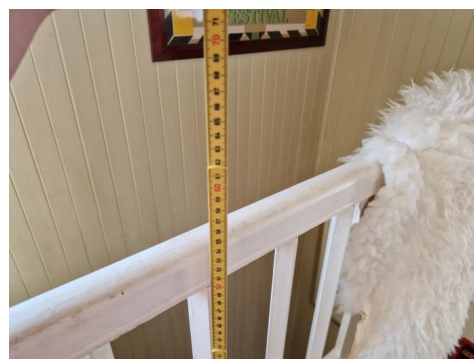
## ! TG 2 Innvendige trapper

Boligen har malt tretrapp.

- Rekkverket er såpass lavt at det på grunn av sikkerhetsmessige forhold anbefales økning av høyde.

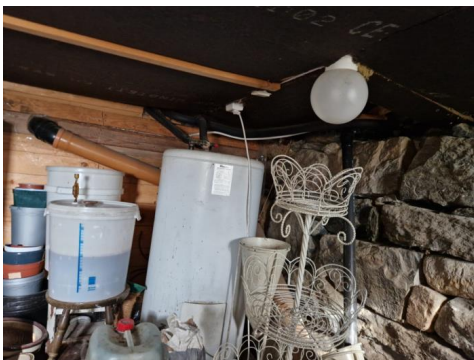
## ! TG 2 Varmtvannstank

Det er plassert en varmtvannsbereider i krypkjelleren. Tanken rommer ca 120 liter.

- Det bør etableres tilfredsstillende avrenning eller lekkasjesikring ved varmtvannstank.
- Det bør etableres tilfredsstillende el-tilkobling etter gjeldende forskrift.
