# Tilstandsrapport

Enebolig

Kollbergveien 23, 1950 RØMSKOG

Befaringsdato: 04.03.2025

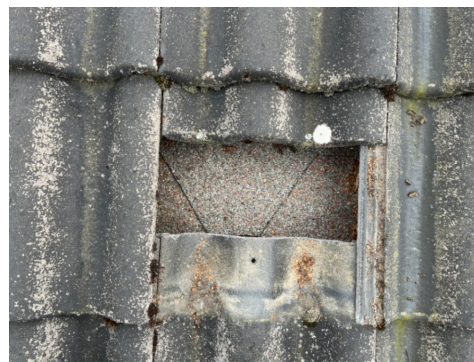
Takstein med takshingel undertak.

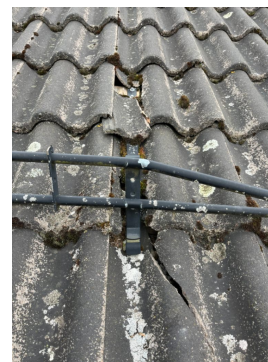
Skadet takstein

Skadet takstein må skiftes, da det kan oppstå lekkasje ved eldre undertak.

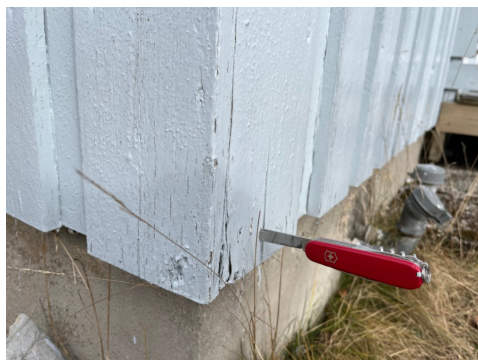
- Det er påvist spredte råteskader i bordkledningen.

Råte i nedkant av kledning

- Råteskadet trekledning må skiftes ut.

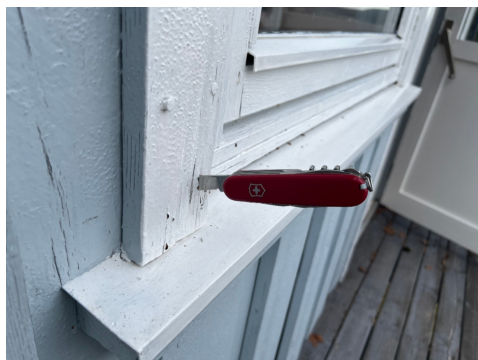
Det er observert sprekker og noe råte i kledningen og dekkbord til vinduer.

Råte i dekkbord til vinduer.

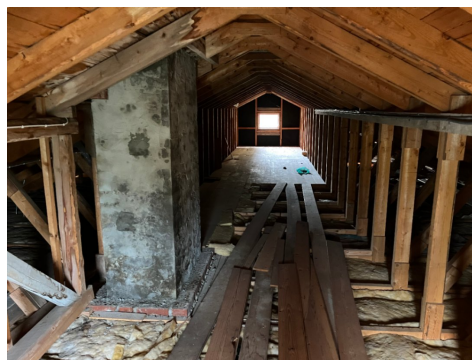
Loft

Det er tegn etter fukt ved gjennomføring av pipe, fuktmåling i trevirke viste normale verdier.

Det er vurdert at fuktmerker er eldre, men bør følges med på.

Det bør gjøres tiltak for å holde mus ute av bygning.

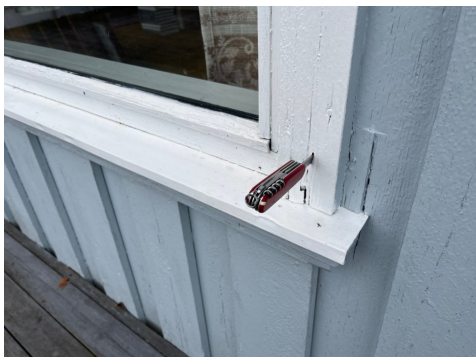
- Karmene i vinduer er værslitte utvendig og det er sprekker i trevirket.
- Det er påvist andre avvik:

Det er observert fuktmerker på vegger innvendig, som kan komme av sviktende utvendig tetting på vinduer.

Utvendig omramming på vinduer må gås over og utbedres.

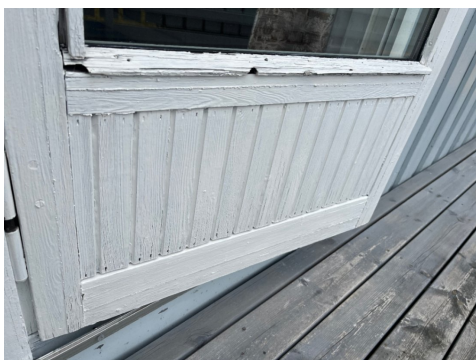
- Det er påvist dør(er) med fukt/råteskader.
- Det er påvist utetthet/åpning mellom dørblad og dørkarm. Dvs. at kaldtrekk kan oppstå.

Terrassedør med skader utvendig.

Dører bør skiftes eller utbedres.

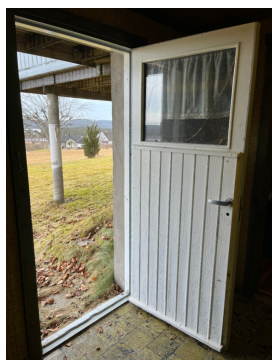
Panelt trefyllingsdør til kjeller.

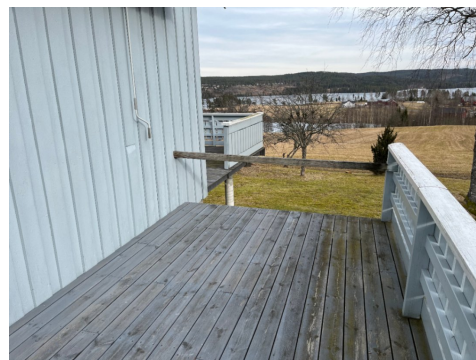
Terrasse med provisorisk sikring.

Rekkverk må monteres der det mangler.

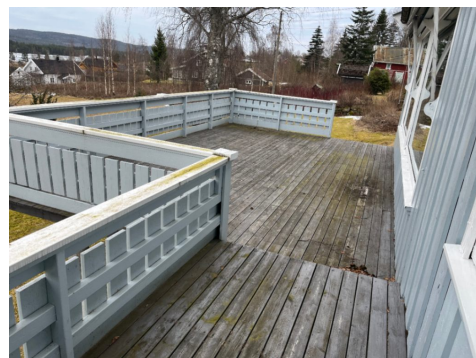
Rekkverk har tendens til råteskader.

Veranda/balkong har manglende vedlikehold.

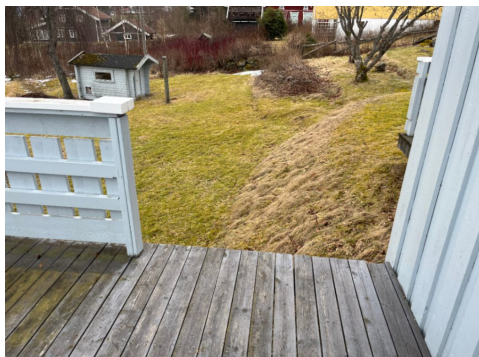
Veranda har manglende rekkverk.

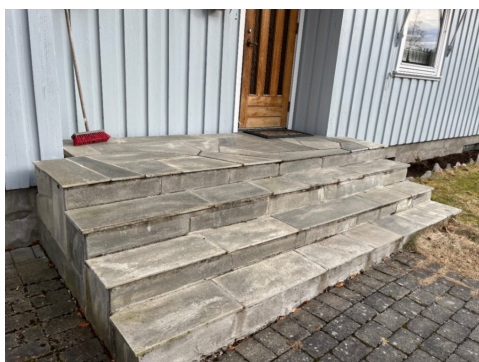
Trapp til inngangsparti.

- Det er ikke montert rekkverk.
- Det er påvist andre avvik:

- Rekkverk må monteres for å lukke avviket.

Krav til rekkverk/håndløper er for å hindre fallskader i trapp. Løse skiferplater må festes.

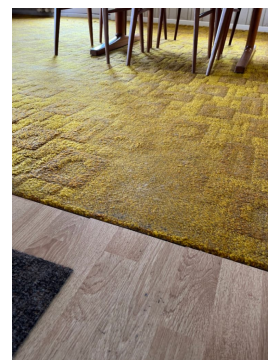
Laminatgulv har generell noe slitasje, tepper er nedslitt med skader, knirk i gulv, tapet har fuktmerker, løsnet og har sprekker, det er fuktmerker i himlingsplater flere steder. Det er generelt behov for modernisering.

Nedslitte vegg-til-vegg tepper.

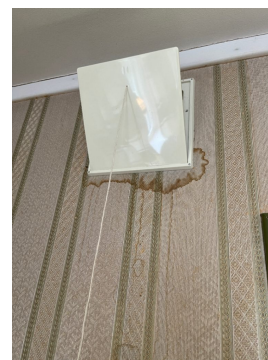
Fuktmerker på vegger, som her ved en veggventil.

Fuktskadede himling og vegg plater må undersøkes nærmere årsak til og utbedres.

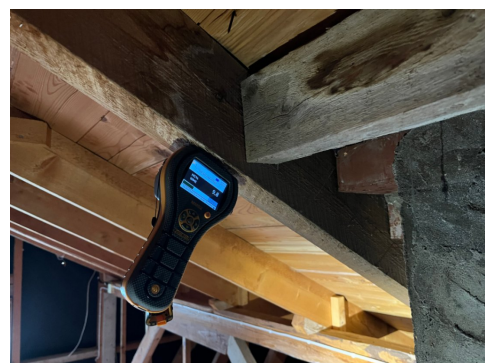
Dobbeltløpet tegsteinspipe, som er forblendet med dekorstein i stue, pusset på loft og i kjeller, heldekkende beslag av metall og bly over tak. Tilkoblet vedovn i stue, der den ene døra er noe løs. Sotluke i kjeller. Det er noen løse dekorsteiner, utbedret himling rundt pipe i stue. Fuktmerker rund gjennomføring av pipe på loft, det ble ikke målt unormale fuktverdier.

Fuktmåling på loft ved pipegjennomføring viste ca. 10 %, som er normalt.

Det må undersøkes nærmere om avvik og og anbefalte tiltak er utbedret, hvis ikke må dette gjennomføres.

Utbedringer meldes NRBR eller gjennomføre nytt tilsyn.

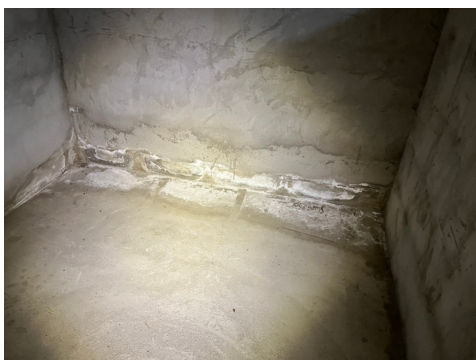
Det er synlig saltutslag på betongvegger og gulv, som er tegn på fukt fra terreng eller grunn.

Saltutslag på gulv/vegg.

Fuktutslag i betongvegger er som regel svikt i drenering og blir kostnadsestimert under det punktet.

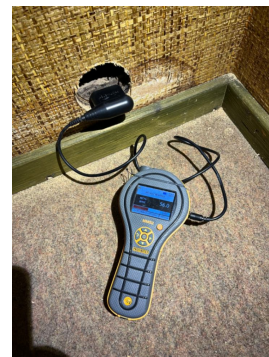
- Det er gjennom hulltaking påvist høyt fuktnivå inne i trekonstruksjonen i hulltakingen, men ikke påvist fuktskader i dette området. Høy luftfuktighet kan over tid føre til muggvekst eller sverting av materialer. Samtidig kan materialer og konstruksjoner bli ødelagt.
- Det er påvist indikasjoner på noe fuktgjennomtrenging i kjellergulv.
- Det er påvist indikasjoner på noe fuktgjennomtrenging inn i kjellermur.

Ved fuktmåling i utforet yttervegg på kontor ble det målt opp til 56 % fukt, som er langt over grenses til skadelig fukt.

Fuktmåling i vegg, viste skadelig fukt.

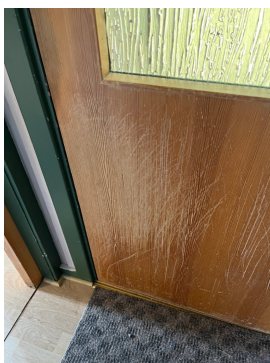
Flere dører har til dels stor slitasje med merker og skader.

Dør med kloremerker.

De fleste firnerdører bør skiftes eller utbedres.

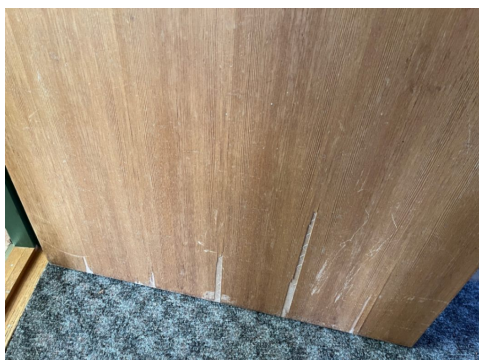
Dør med skadet finér.

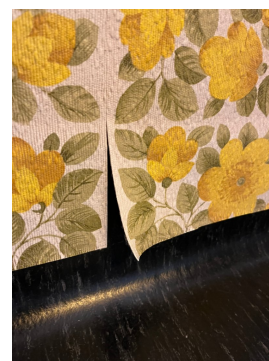
- Det er vindu/dør med ikke fuktbestandige materialer i våtsonen (ved vask, dusj, badekar, osv.), løsningen eller byggematerialet er uegnet
- Overflaten har omfattende skader

Himlingsplater har fuktskader.

Vindu er i våtsone til dusj uten fuktsikring.

Løse tapetskjøter.

- Badet/våtsonen står foran en full oppgradering.

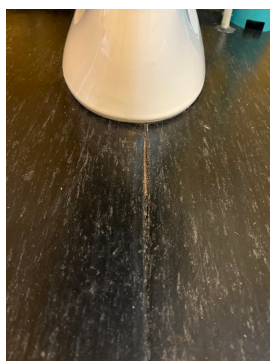
Det er sprekker i gulvbelegg og knirk i gulv.

Gulvbelegg har sprekker og er ikke tett, våtromstapet har løse skjøter.

Utett gulvbelegg.

Knirk i gulv må utbedres, da bevegelse i underlaget kan skade membran sjikt.

Membran og tettesjikt må skiftes, inntil badet blir renoveret må det opprettholdes dusjing i kabinett.

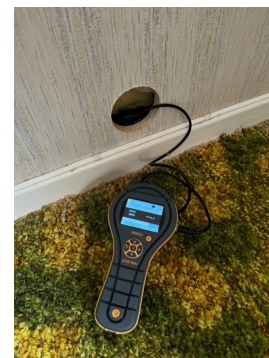
Foretatt hulltaking i soverom mot dusjsone, fuktmåling viste normale verdier.

Fuktmåling uten avvik.

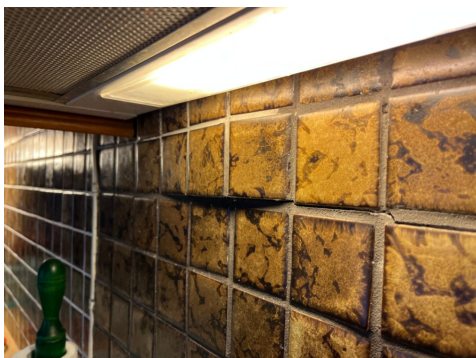
Fliser over kjøkkenbenk har delvis løsnet og har sprekker i fuger.

Fliser på vegg over kjøkkenbenk har løsnet.

Fliser må utbedres eller skiftes.

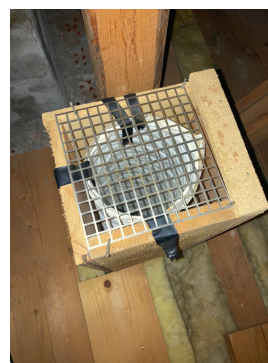
Avtrekkskanal fra kjøkken er avsluttet på loft.

Kanal må føres over tak, for å unngå kondens og fuktskader på loft. Utbedring av skadet himling er estimert under "Overflater".

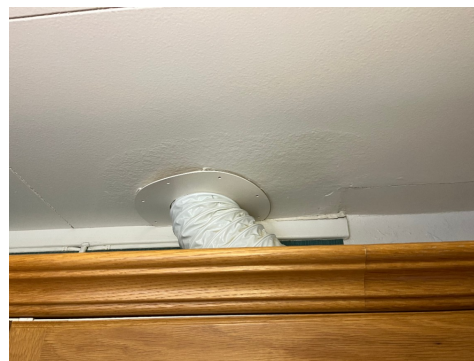
Fuktskade på himling ved gjennomføring av kanal.

Fuktskadet himling ved gjennomføring av kanal.

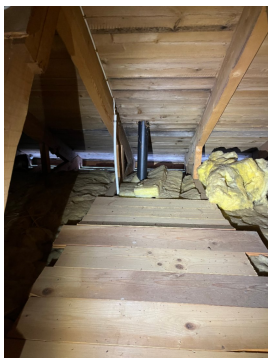
Rør til avløpslufting på loft.

- Andre tiltak:
  - Det er ikke behov for utbedringstiltak siden anlegget fungerer i dag, men ut ifra alder kan skader plutselig oppstå på eldre anlegg.
- Avløpsrør på kaldtloft bør isoleres, for å unngå kondens og fuktskader.

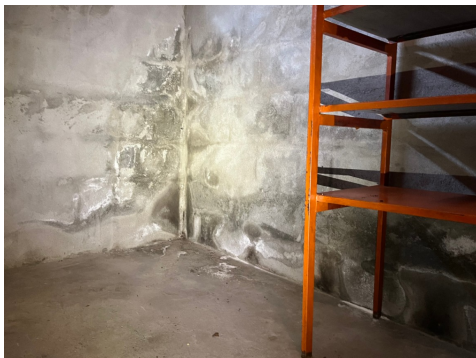
- Det er ikke tegn på noe utvendig fuktsikring.
- Mer enn halvparten av forventet levetid på drenering er overskredet.
- Taknedløpet er avsluttet over terreng, og øker fuktbelastningen inn mot grunnmur.
- Det er utifra observasjoner påvist indikasjoner på at drenering/tettesjikt har begrenset effekt.

Ut fra observert og målt fukt i kjeller har drenering/fuktsikring begrenset eller ingen effekt.

Synlige tegn på fukt i kjeller, tyder på svikt i drenering og utvendig fuktsikring

- Fuktsikring av muren må etableres inkl. klemlist.
- Nedløp bør ledes bortifra grunnmur for å redusere fuktbelastningen.

Det er å anbefale ny drenering med fuktsikring av kjellervegger.  
Nedløpsrør på det nord/østre hjørne bør ledes vekk fra vegg, da det på innsiden her at det er fuktskader.

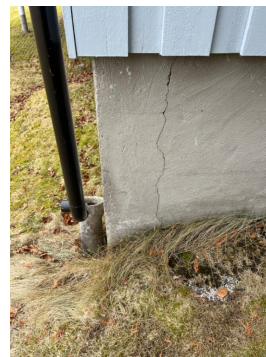
Grunnmur har sprekker utvendig og noe løs puss.

Sprekk i grunnmur.

Sprekker bør tettes for hindre vann inntrenging og frostsprengning.
