Tilstandsrapport

📍 Frydens gate 5 D, 0564 OSLO

Befaringsdato: 26.03.2025

Oppdragsnr.: 11838-25086

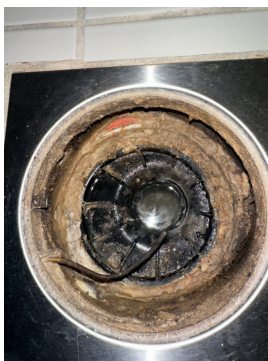
Sluk i plast er plassert i dusjssonen.
Det er synlig membran i sluk,
som er benyttet som tettesjik.

- Mer enn halvparten av forventet brukstid er passert på membranløsningen.

Smøremembran på vegger er over 15 år.

Plastsluk med klemring for membran

Det anbefales bruk av dusjkabinett, for å hindre fuktinntregning i eldre konstruksjoner.

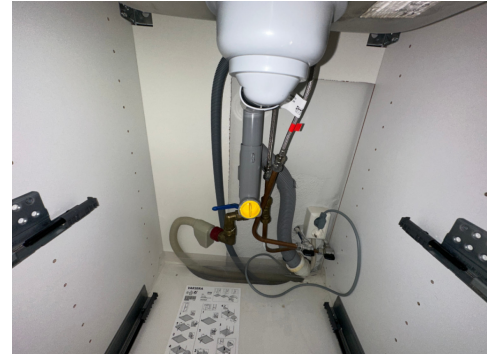
Rørproppleg i kjøkkenbenk

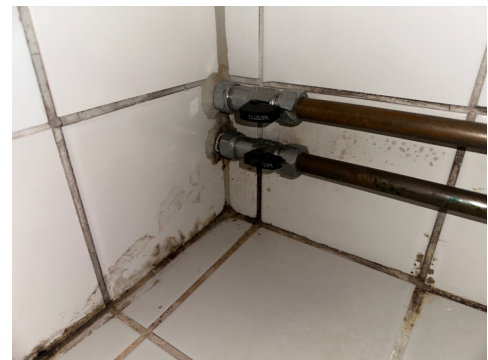
Stoppekran plassert på bad

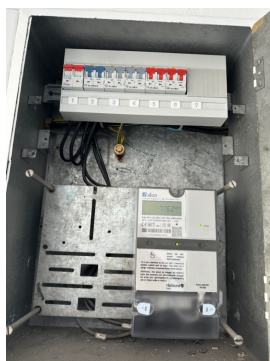
TG2 settes i følge forskrift på anlegg, uten fremlagt samsvarserklæring på hele anlegget.

Sikringsskap med automatsikringer.

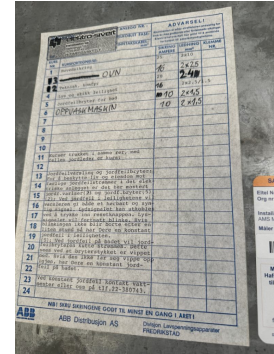
Kursoversikt i sikringsskap
