# Tilstandsrapport

Boligbygg med flere boenheter

Vikavegen 62 , 7340

Befaringsdato: 01.07.2025

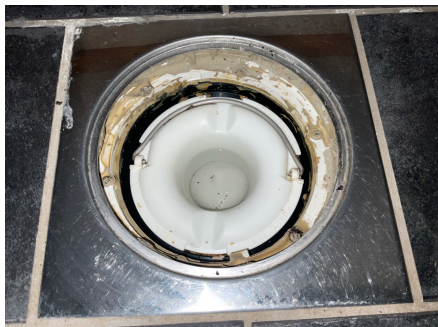
Det er plastsluker og smøremembran med ukjent utførelse. Det var ikke mulig å påvise membran i dusj, dette har med utforming av sluk å gjøre. Sluk under servant har synlig slukmansjett.

Sluk under servant.

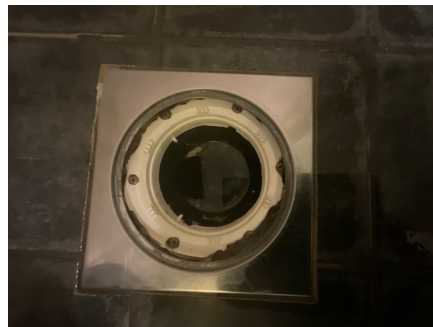
Sluk inne i dusj.

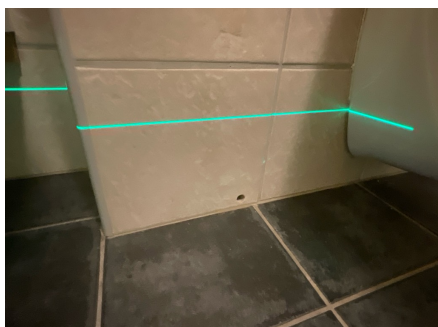
Avrenning fra innebygd toalettkasse.

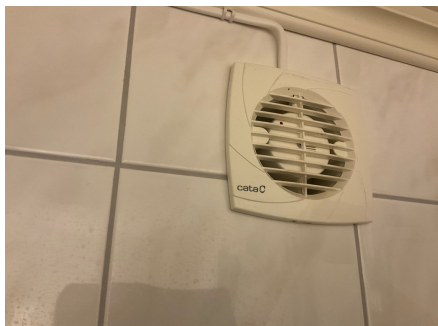
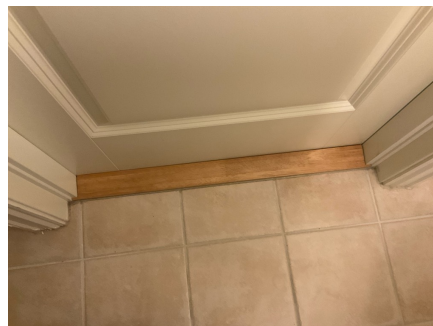
### TG 2 Ventilasjon

- Det bør etableres tilfredsstillende tilluft til våtrom f.eks. luftespalte ved dør e.l.

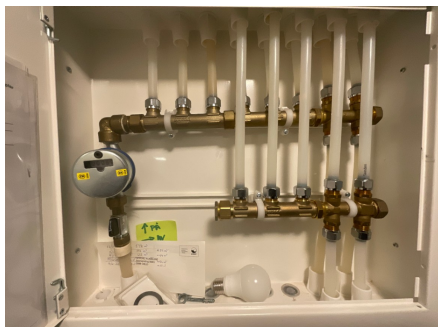
### TG 2 Vannledninger

- Rørkurser på rør-i-rør system bør merkes.
