# Tilstandsrapport

Boligbygg med flere boenheter

Stadionveien 21 H, 4580 LYNGDAL

Befaringsdato: 11.08.2025

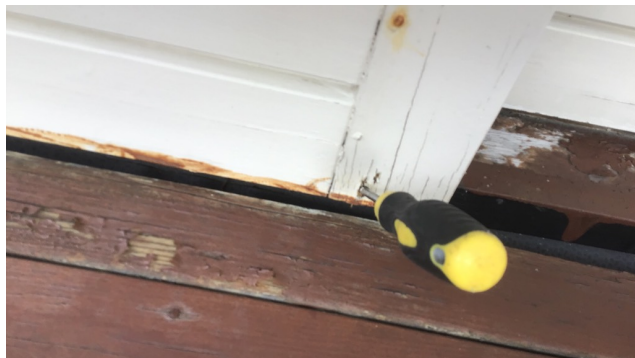
Karmene i skyvedør er værslitte utvendig og det er sprekker i trevirket med fuktskader i nedkant.

Fukt/råte i nedkant skyvedør

-Tiltak på skyvedør bør gjøres

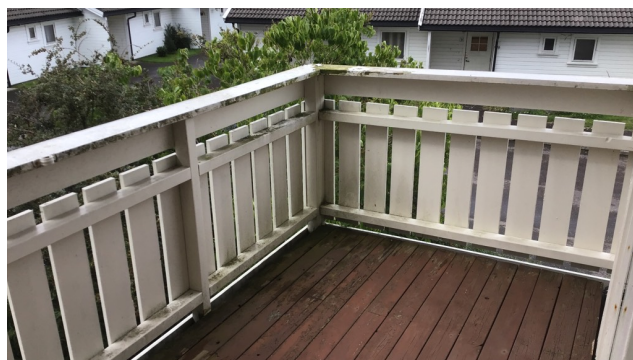
### TG 2 Balkonger, terrasser og rom under balkonger

For å gjøre rekkverk mer sikker mot fall/fallskader, bør rekkverket forhøyes.

- Det er ikke krav om utbedring av rekkverkshøyde opp til dagens forskriftskrav.

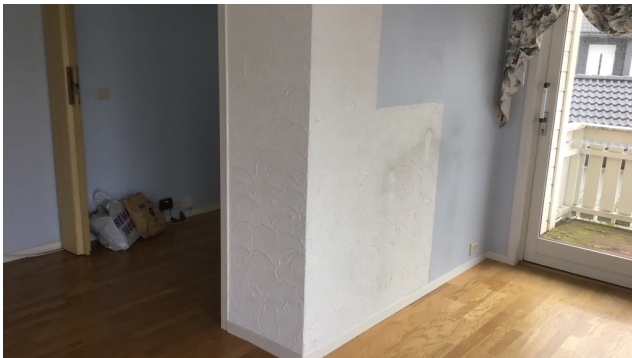
### TG 1 Pipe og ildsted

Elementpipe i stue, ildsted er ikke montert  
Ved inspeksjon av utvendige overflater på pipe og brannmur, ble det ikke registrert sprekker eller riss av betydning.  
For teknisk tilstandsanalyse av pipe og ildsted, henvises det til lokalt brann- og feiervesen

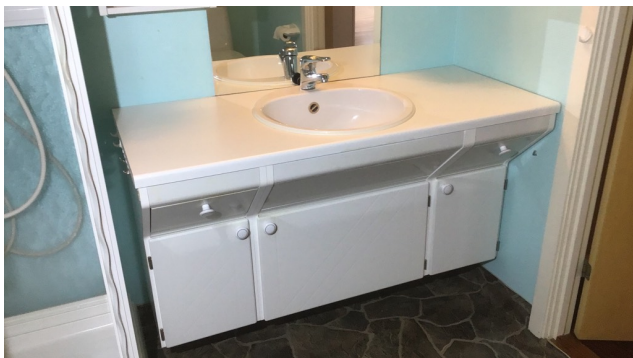
Det er montert baderomsinnredning med nedfelt vask, toalett, dusjkabinett og opplegg for vaskemaskin. Innredning og utstyr har normal slitasje alder tatt i betraktning

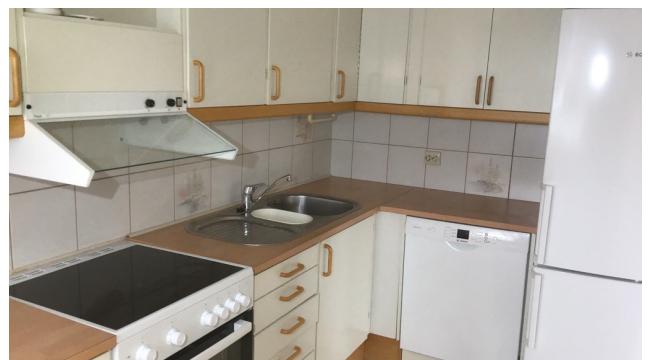
Det ble ikke registrert lekkasjevarsler eller komfyrvakt på kjøkkenet.

Dette var ikke et krav på oppføringstidspunktet, men anbefales montert.

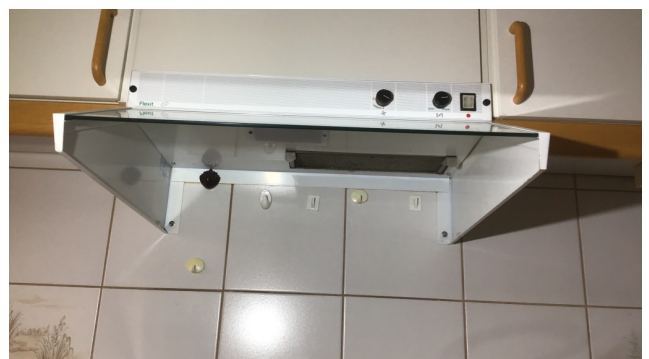
Det ble ikke registrert komfyrvakt under ventilatoren.

Dette var ikke et krav på oppføringstidspunktet, men anbefales montert.

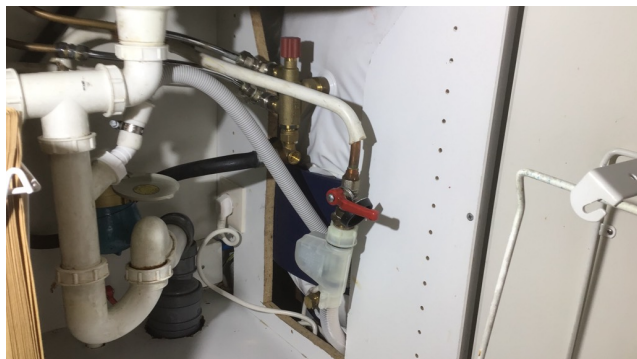
- Kravet om fasttilkobling har ikke tilbakevirkende kraft, men det anbefales

-Det bør etableres tilfredsstillende avrenning eller waterguard system e.l. ved varmtvannstank

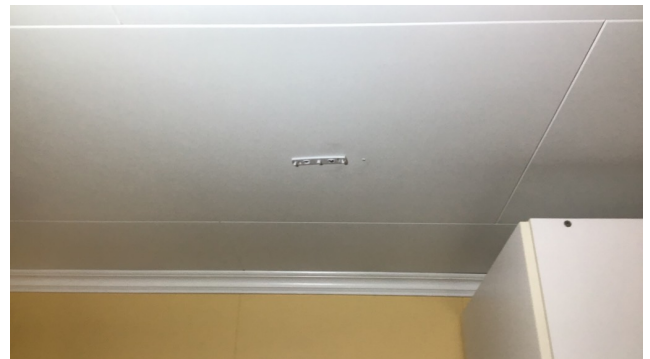
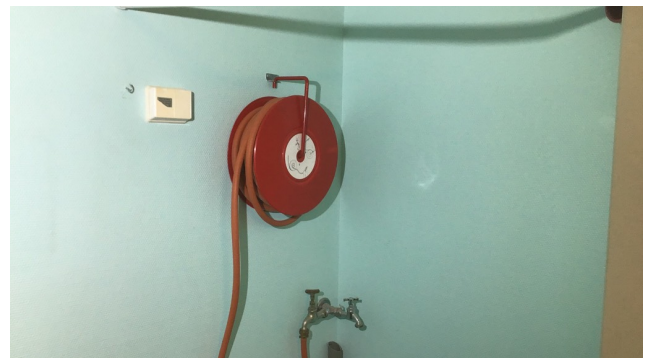
## ! TG 3 Branntekniske forhold

Leiligheten har brannslange montert på bad og demonterte røkvarslere.

4. Er det skader på røykvarslere?  
**Ja**

**Kostnadsestimat: Under 10 000**
