# Tilstandsrapport

Rekkehus

Taitetveien 14 B, 1940 BJØRKELANGEN

Befaringsdato: 16.09.2024

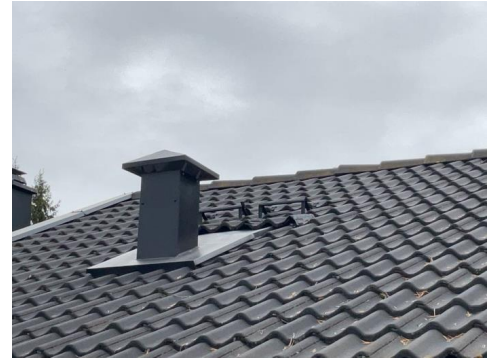
### ! TG 3 Nedløp og beslag

- Det mangler snøfangere på hele eller deler av taket, noe som var krav på byggemeldingstidspunktet.
- Det er påvist andre avvik:

Det mangler snøfangere på hele taket.

Iht. byggeårets krav skal det være snøfangere over inngangspartiet og kostnadsestimat er vurdert i forhold til montering av snøfangere over inngangssiden.

Det er glippe mellom takstein og beslag/pipehatt til ventilasjon på taket.

- Det må monteres snøfangere for å oppfylle byggeårets krav.
- Det må foretas tiltak for å lukke avviket.

Beslag ved luftepipe må utbedres/gjøres tilpasninger mot takstein.

**Kostnadsestimat: 10 000 - 50 000**

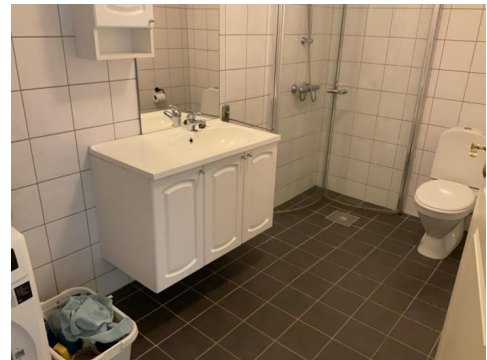
Baderommet har standard fra byggeåret.

Det er ikke fremlagt noe dokumentasjon på våtrommet.

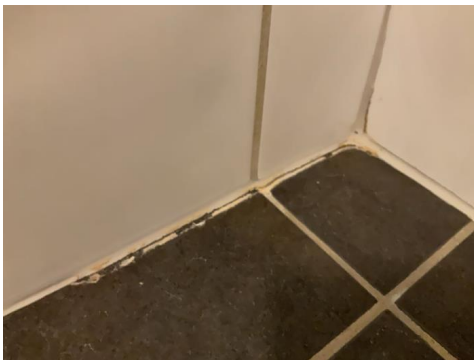
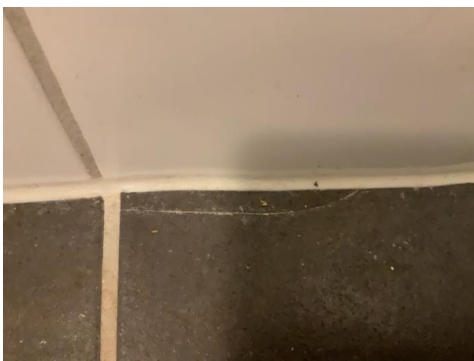
- Det er mulighet for at det kan forekomme vannlekkasje på våtrommet hvor vann ikke vil gå til sluk.
- Det er påvist at flisfuger har riss/sprekker.
- Det er påvist avvik i fallforhold til sluk i forhold til krav i forskrift på byggetidspunktet.
- Det er påvist sprekker i fliser.

Deler av gulvet er flatt og ved lekkasje fra installasjoner som vaskemaskin og servant er det fare for at dette lekkasjevannet vil renne mot dør og ut av rommet. Det er ingen kjent oppkant på membranen ved eller under dørterskel.

Det er slitasje/sprekker i silikonfuger stedvis.  
Det er sprekk i 1 gulvflis.

- Det bør etableres avrenning inn til sluk for hele våtrommet.
- Det må gjøres tiltak for å utbedre avviket.
- Fuger bør skiftes ut.

Det må lages oppkant med membran/lekkasjesikring ved dørterskel.

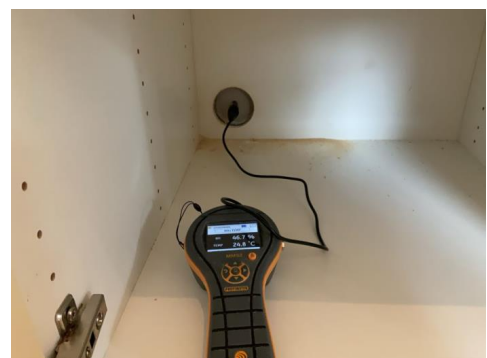
### TG 0 Tilliggende konstruksjoner våtrom

Hulltaking er foretatt uten å påvise unormale forhold.  
Hulltaking ble foretatt i vegg fra benkeskap kjøkken mot våt sone bad.  
Det ble målt relativ luftfuktighet i vegg og det ble gjort visuell inspeksjon.  
Det ble ved målinger og visuell inspeksjon ikke påvist tegn på fuktskader.

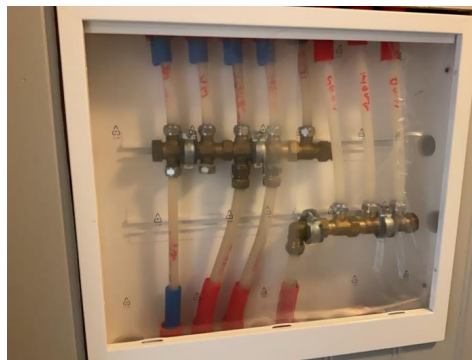
#### ! TG 1 Vannledninger

Innvendige vannledninger er av plast (rør i rør) og er fra byggeåret. Det er besiktiget i rørskap.

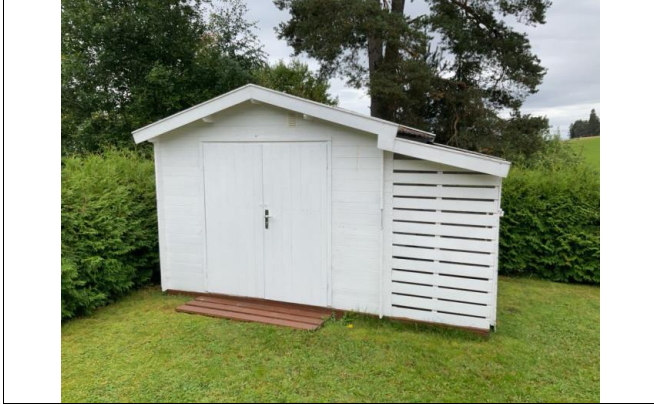
Hagebod ca. 5,5m<sup>2</sup> på eiendommen. Hageboden er oppført i enkel trekonstruksjon med laftet plank.
