# Tilstandsrapport - NS 3600

## Ansgar Sørli's vei 50 0576 Oslo

Rune Kristiansen Takst AS  
Ansgar Sørli's vei 50. Oppdrag 2025206

**Rapport kode:** 996119  
**Opprettet:** 04.11.2025  
**Utskrift:** 07.11.2025

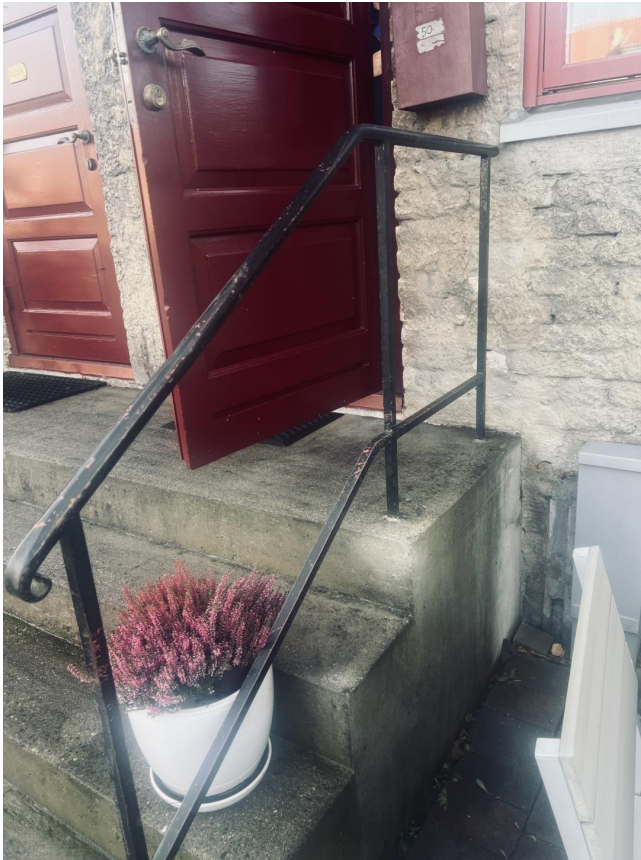
Utvendige trapper. Rekkverk tilfredsstillende ikke dagens krav til rekkverk/fallsikring.

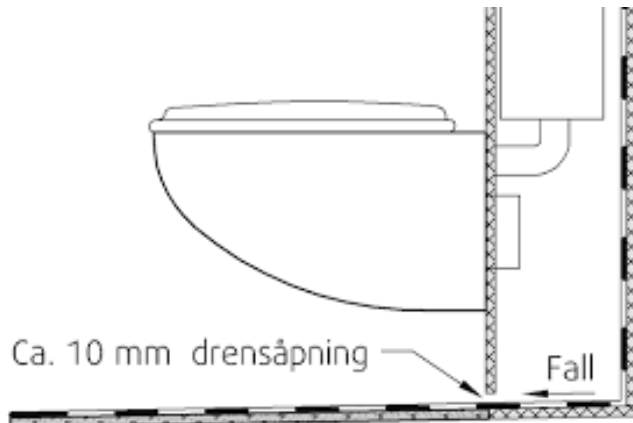
Preakseptert løsning med innbygget klosettsisterne.

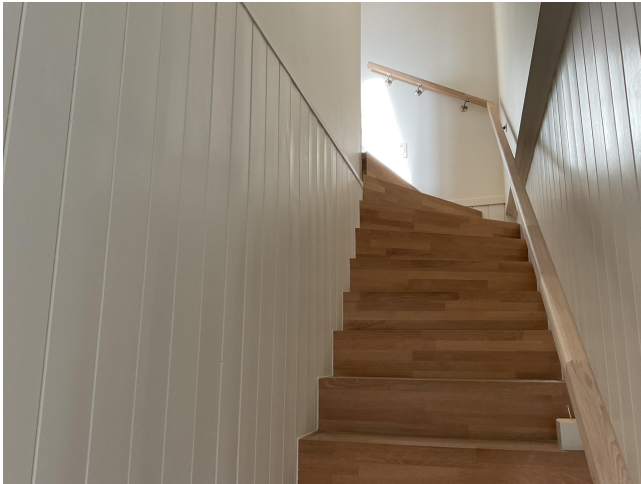
Dette er et avvik i sikkerhetskrav til en internttrapp, hvor det skal være håndløper på begge sider av trappen.

Håndløper på en side i trappeløp.
