Tilstandsrapport

📍 Trondheimsveien 191, 0565

Oppdragsnr.: 18745-2208

Boligbygg med flere boenheter - Byggeår: 1984

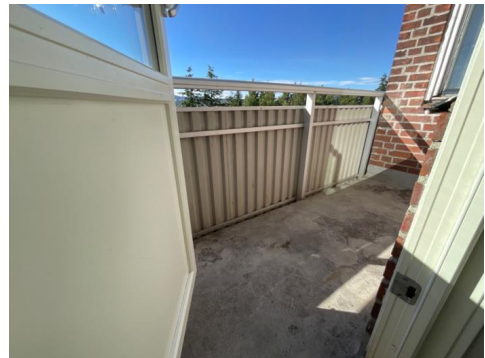
TG 2 Balkonger, terrasser og rom under balkonger

- Rekkverket er for lavt i forhold til dagens krav til rekkverkshøyder.
- Det er avvik:

Noe avflassing av maling mm.

- Det er ikke krav om utbedring av rekkverkshøyde opp til dagens forskriftskrav.
- Tiltak:

Noe fremtidig vedlikehold må forventes.

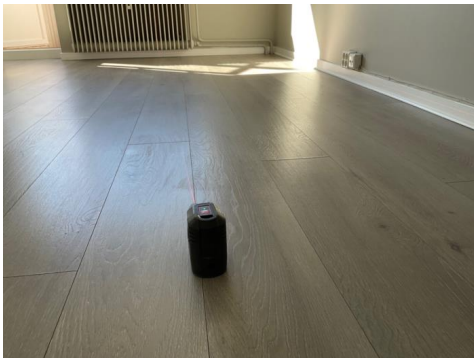
- Målt høydeforskjell på mellom 10 - 20 mm innenfor en lengde på 2 meter. Tilstandsgrad 2 gis med bakgrunn i standardens krav til godkjente måleavvik.

Nivellering stue/kjøkken, avvik ca. 10-20 mm

- For å få tilstandsgrad 0 eller 1 må høydeforskjeller rettes opp. Ytterligere undersøkelser må foretas for å få kartlagt omfanget for utbedring.

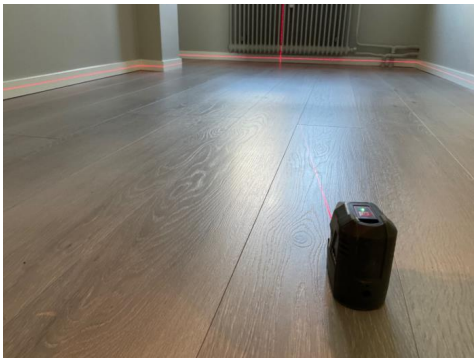
Nivellering soverom, avvik ca. 10-20 mm

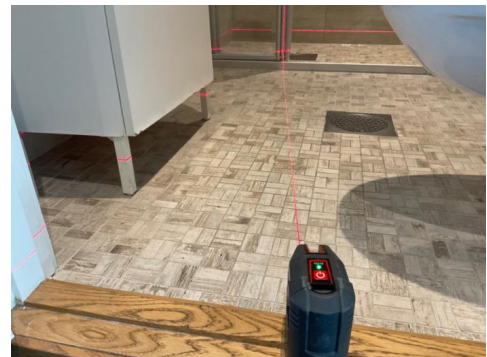
TG 2 Overflater Gulv

- Det er påvist at høydeforskjell fra topp slukrist til gulv/synlig topp membran ved dørterskel er mindre enn 25 mm.
- Det er påvist at noen fliser har bom (hulrom under).
- Det er påvist avvik i fallforhold til sluk i forhold til krav i forskrift på byggetidspunktet.

- Våtrommet fungerer med dette avviket.
- Gjennomføre ytterligere undersøkelser og foreta utbedring av skade.

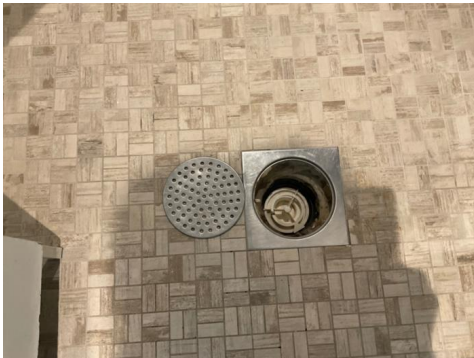
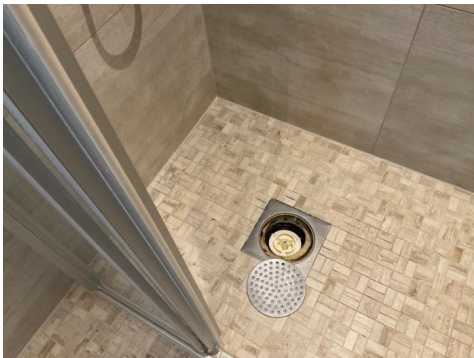
TG 2 Sluk, membran og tettesjikt

- Mer enn halvparten av forventet brukstid er passert på membranløsningen.

- Overvåk tilstanden jevnlig. For å få tilstandsgrad 0 eller 1 må tettesjiktet skiftes ut, men tidspunktet for når dette er nødvendig er vanskelig å si noe om.

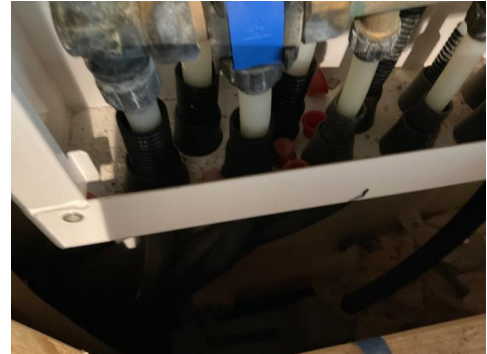
Bak sistene

TG 2 Sanitærutstyr og innredning

- Det er ikke påvist tilfredsstillende løsning for å synliggjøre lekkasje fra innebygget sistene.
- Det er påvist skader på innredning.

- Lokal utbedring må utføres.
- Det må gjennomføres ytterligere undersøkelser.
- Det må gjøres tiltak for å lukke avviket.

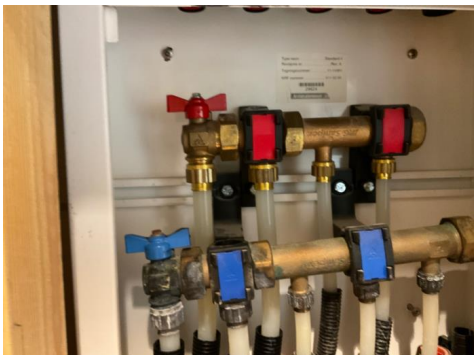
TG 2 Vannledninger

- Det er påvist at eventuelt lekkasjevann fra rør i rør system ikke ledes til sluk eller annen kompensierende løsning.
- Det er påvist ufagmessig utførelse av vannledninger.

- Det bør foretas tiltak på anlegget som sikrer bedre løsning på eventuelt lekkasjevann fra rør i rør system.
- Anlegget bør sjekkes av fagperson.
