# Tilstandsrapport

Horisontaldelt tomannsbolig

Nordåkeren 12, 7650 VERDAL

Befaringsdato: 05.08.2025

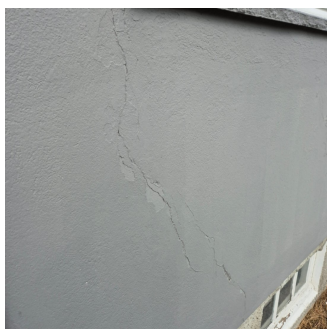
Det er registrert stedvise rissdannelser og mindre avskalinger.

Lokale utbedringer.

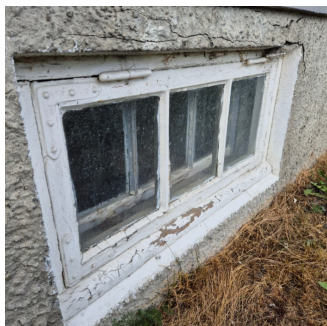
### Vinduer

Det er registrert betydelig vær- og aldersslitasje, med enkelte påkjente karmen og omrammingen, avskalinger og skadet trevirke. Flere vinduer har sprukne glassruter.

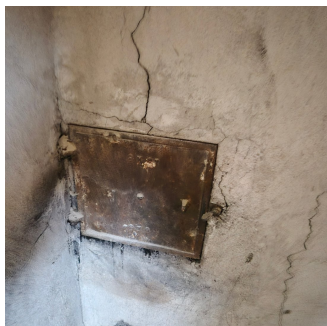
Det er registrert rissdannelser, rennemerker og avskalinger på synlig del av pipeløp.

Det er påvist avvik i forhold til synlige pipevanger. (2 synlige sider på lettklinkerpipe/rehab pipe ellers 4 synlige sider).

- Det bør foretas nærmere undersøkelser av pipeløp.

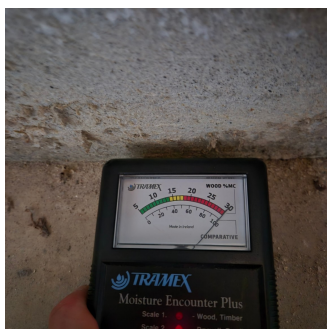
## TG 2 Rom Under Terreng

Det er registrert forhøyede utslag ved fuktsøk med kapasitiv måling på samtlige fritt eksponerte overflater, samt saltutslag og avskalinger.

Fuktig miljø, typisk kjellerlukt.

Stedvise riss- og sprekkdannelser i overflater.

Nærmere undersøkelser anbefales, samt utbedringstiltak og tiltak mot videre fuktinntrengning.

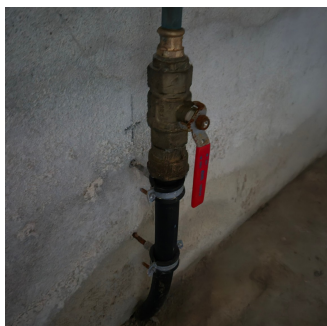
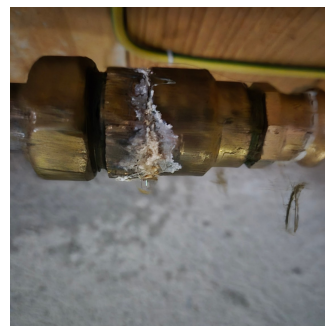
Avviket vedrørende alder gjelder eldre kobberør.

Det er registrert en mindre drypplekkasje på en kobling i kjeller.

- Overvåk tilstanden jevnlig. For å få tilstandsgrad 0 eller 1 må røranlegget skiftes ut, men tidspunktet for når dette er nødvendig er vanskelig å si noe om. Ved renovering, påse at røranlegget dokumenteres av fagperson.

Nærmere undersøkelser anbefales. Drypplekkasje må utbedres.

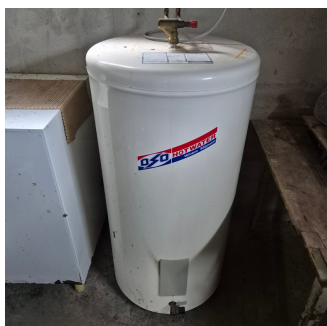
## TG 2 Varmtvannstank

Varmtvannsbereder er plassert i kjeller, denne rommer ca. 200 liter og er fra 1997.

- Det er ikke behov for utbedringstiltak siden tanken fungerer i dag, men ut ifra alder kan skader plutselig oppstå på eldre tanker.

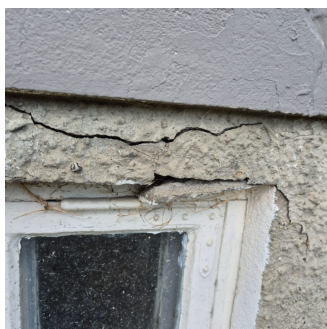
Det er registrert stedvise riss- og sprekkdannelser, avskalinger og misfarginger.

Nærmere undersøkelser anbefales, samt lokale utbedringer.
