Tilstandsrapport

Boligbygg med flere boenheter

Gangveien 26, 3960 STATHELLE

Befaringsdato: 06.02.2025

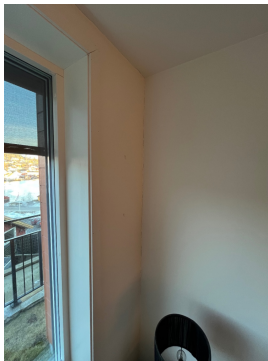
Det er små sprekker (riss) i flere hjørner og i overgangen mellom tak og vegg i stuen. Dette vurderes til tilstandsgrad 2 (TG2) i henhold til NS3600. Overflater ellers fremstår med normal slitasje i forhold til alderen.

Inneklimaet i nye bygg er ofte ganske tørt på grunn av god ventilasjon, dette kan gjøre at materialer krymper med tid og kan føre til sprekkdannning.

Riss i hjørne, stue

Riss i hjørner må eventuelt fuges/fylles og overmales for å utbedre dette.

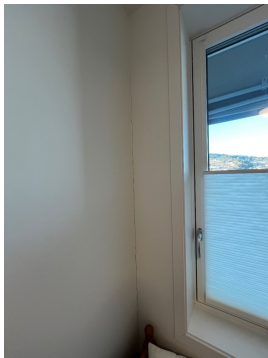
Riss i hjørne, soverom

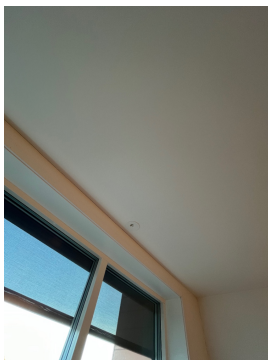
Riss mellom vegg/tak

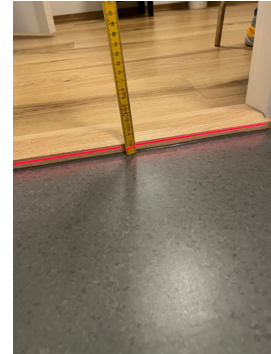
Vinylbelegg med oppkant på gulvet, 45mm fall fra top sluk til forran dør.
>1:100 fall på hele gulvet.

45mm fall fra top sluk

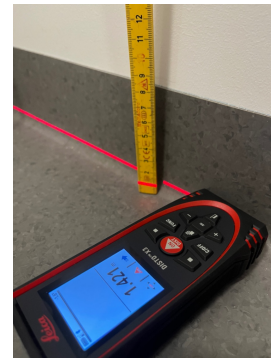
45mm fall 1,42m fra sluk

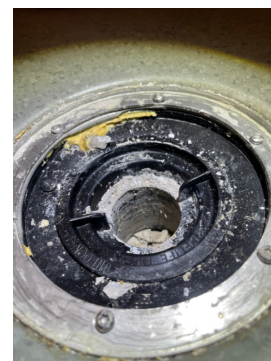
Plastsluk med synlig vinylbelegg under klemring.
Det er ikke fremlagt dokumentasjon på tettesjiktet, men bygget har ferdigattest fra 2021 og og dermed er det utført uavhengig kontroll av våtrom.
Vår oppmerksom på at en slik kontroll kan basere seg på stikkprøver slik at ikke alle bad i ett bygg er kontrollert.

Vinylbelegg klemt under ring

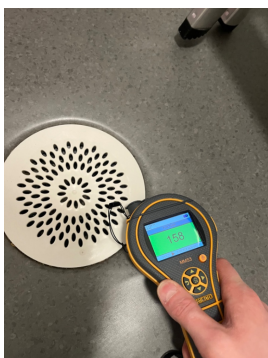
Det er gjort overflatesøk med håndholdt fuktmåler uten målt avvik i forhold til referansenivå i rommet (tørr sone)

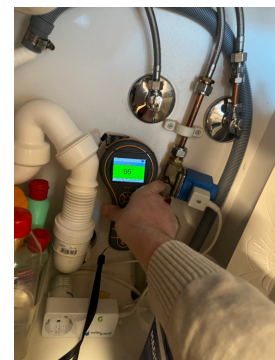
Fuktsøk under kjøkkenvask

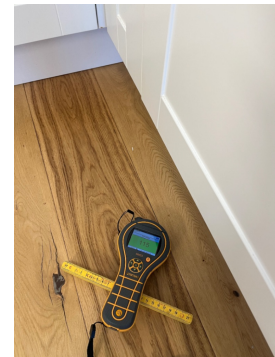
Fuktsøk rundt utsatte hvitevarer uten noen funn.

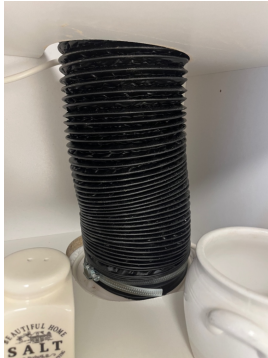
Avtreksrør i skapet er uten skader.

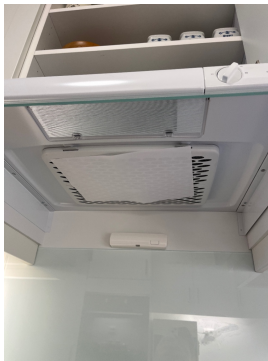
Påvist godt sug i avtrekk

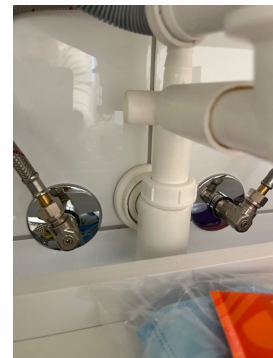
Det er kun synlige innvendige avløpsrør i leiligheten som er vurdert. Avløpsrør i plast uten synlige tegn til lekkasjer på befaringstidspunktet. Stakemuligheter internt i leiligheten må eventuelt skje via sluk. God avrenning i samtlige avløp på befaringstidspunktet og det er ikke observert bevegelse i vannlås ved høy påkjenning.

Avløp i plast under servant på bad

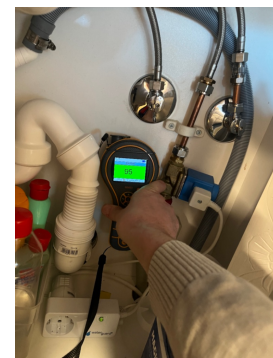
Avløp i plast under kjøkkenbenk
