# Tilstandsrapport

Boligbygg med flere boenheter

Enebakkveien 25 D, 0657 OSLO

Befaringsdato: 17.11.2025

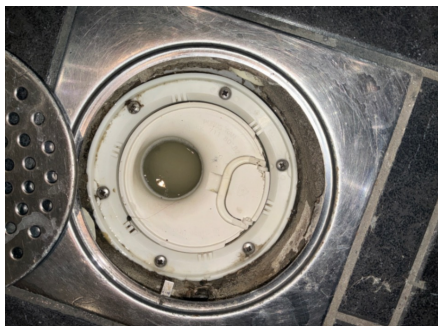
Membran er et fuktsperrende sjikt som skal hindre vann i å trenge underliggende konstruksjoner. Tilstedeværelse og full tilstand kan ikke vurderes ved visuell inspeksjon i rommet.

Når membranen eldes, svekkes den gradvis og kan utvikle mindre utettheter som slipper fukt ned i konstruksjonen. Hvor raskt dette skjer avhenger av kvalitet, utførelse og bruk, men regelmessig tilsyn er viktig. En full oppgradering med nytt tettesjikt må på grunn av alderen påregnes innen nær fremtid.
