# Tilstandsrapport

Rekkehus

Rosenfinkringen 5H , 2032 MAURA

Rapportdato: 26.01.2026

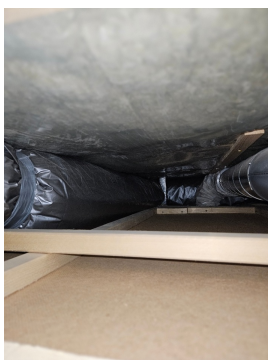
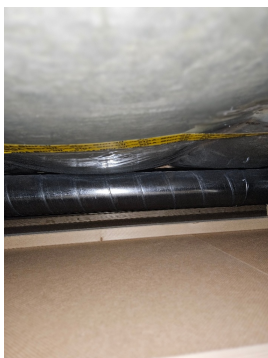
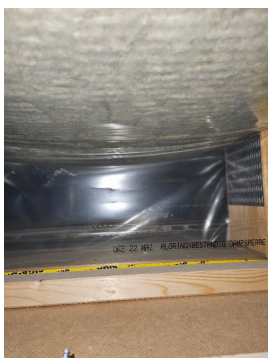
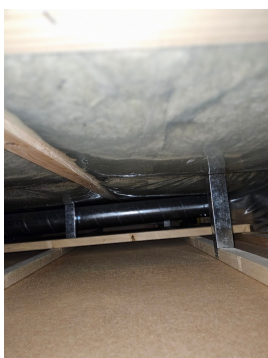
### ! TG 1 Takkonstruksjon/Loft

Undertaket og loftkonstruksjoner er kun inspisert fra tak/himlingsluke opp til inspeksjonsloftet.

Undertaket og loftkonstruksjonen vurderes å ha normal slitasje etter alder og bruk.

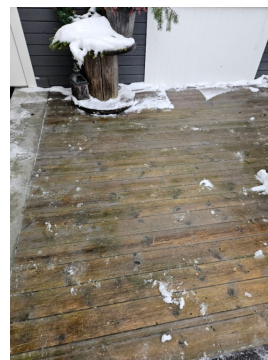
Terrassebord har stedvis mye tørrsprekker og slitemerker på overflaten. Årsak: Terrassebord har en naturlig slitasje over tid med en forventet levetid.

Risiko: Slitasjen kan gi risiko for redusert kvalitet og levetid på materialenes overflater.

Konsekvens: Forholdet kan medføre behov for utbedring eller utskifting. Anbefalt tiltak: Det anbefales å vurdere vedlikehold eller utskifting.
