# Tilstandsrapport

Rekkehus

Rosenfinkringen 5H , 2032 MAURA

Befaringsdato: 16.01.2026

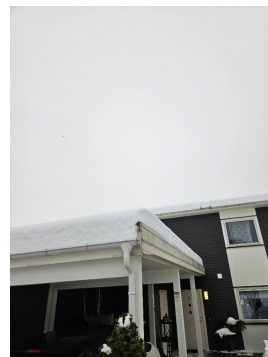
Siden taket (takkonstruksjon, takteking og skorstein) kun er observert fra bakkenivå, er vurderingen begrenset av dette. Det er ikke sikkerhetsmessig forsvarlig å bevege seg ut på taket eller observere fra stige. Selv om det ikke er avdekket skader under befaringen, betyr ikke dette at det ikke foreligger skader som en besiktigelse på taket kan avdekke. Vær oppmerksom på denne risikoen. En undersøkelse av taket kan utføres av en fagperson under tilstrekkelige sikkerhetsforhold.

Konsekvens: Forholdet kan medføre behov for utbedring dersom det viser seg å foreligge skjulte feil eller skader.

Bilde av snødekket yttertak

Anbefalt tiltak: Det anbefales derfor en ny inspeksjon når forholdene tillater det.

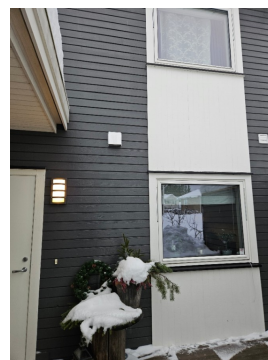
Veggkonstruksjonen er lukket og ble derfor ikke inspisert. For å kunne gjennomføre en fullstendig vurdering av veggoppbygging, isolasjon og mengde i yttervegger og tak, kreves destruktive inngrep, noe som ikke ble utført på befaringsdagen. Det tas derfor forbehold om skjulte feil eller mangler som ikke kan avdekkes uten slike undersøkelser.

Ytterkledningen vurderes å ha normal slitasje etter alder og bruk.

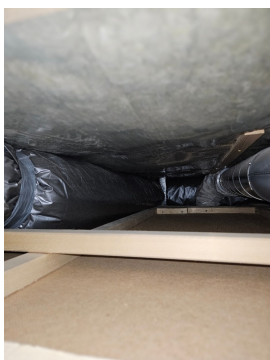
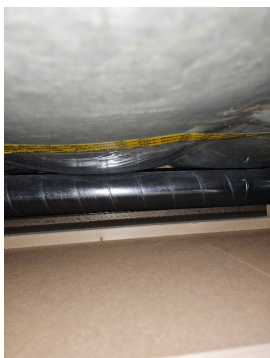
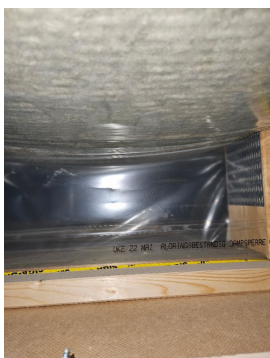
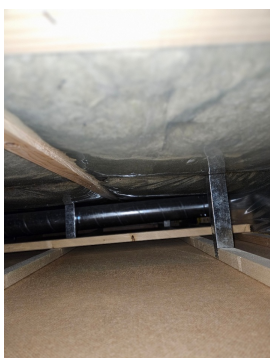
Undertaket og loftkonstruksjoner er kun inspisert fra tak/himlingsluke opp til inspeksjonsloftet.

Undertaket og loftkonstruksjonen vurderes å ha normal slitasje etter alder og bruk.

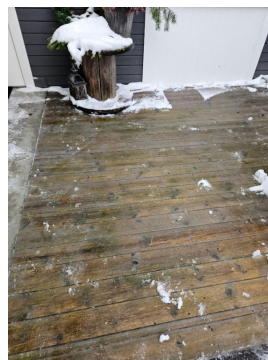
Terrassebord har stedvis mye tørrsprekker og slitemerker på overflaten. Årsak: Terrassebord har en naturlig slitasje over tid med en forventet levetid.

Risiko: Slitasjen kan gi risiko for redusert kvalitet og levetid på materialenes overflater.

Konsekvens: Forholdet kan medføre behov for utbedring eller utskifting. Anbefalt tiltak: Det anbefales å vurdere vedlikehold eller utskifting.

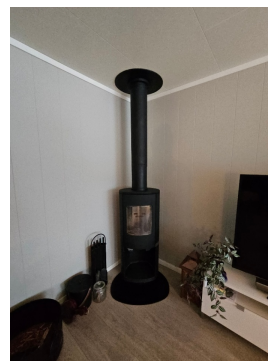
Skorsteinen vurderes å ha normal slitasje etter alder og bruk. Men selv om skorsteinen ikke viser synlige tegn til skader ved visuell inspeksjon, er det viktig å merke seg at manglende opplysninger og dokumentasjon på tilsyn gjør det vanskelig å fastslå skorsteinens faktiske tilstand. Uten dokumentasjon på regelmessig kontroll, feiing eller vedlikehold, kan det ikke utelukkes at det finnes skjulte feil eller mangler. Dette gjelder spesielt for eldre skorsteiner, hvor slitasje, sprekker eller andre avvik kan utvikle seg over tid uten at det nødvendigvis er synlig utvendig. Det anbefales å innhente dokumentasjon på utførte tilsyn og eventuelle reparasjoner. Dersom slik dokumentasjon ikke foreligger, bør det gjennomføres en grundigere kontroll av skorsteinen av kvalifisert fagperson, for eksempel en sertifisert feier.

Pipe og ildsted er kun visuelt vurdert og ikke røyktrykkprøvd eller kamera kontrollert ved besiktigelsen. Undertegnede takstmann har ikke spesiell kompetanse vedrørende vurdering av piper og ildsteders forskriftsmessige tilstand. For detaljert informasjon og krav anbefales kontakt med lokal brann-og feievesen.

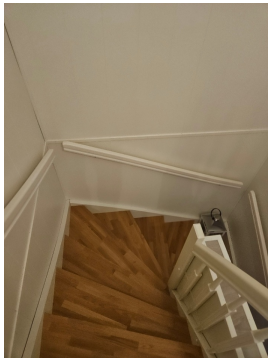
Risiko: Dette gir økt risiko for skjulte skader, skeivheter og andre relevante vedlikeholdsbehov.

Det gjøres oppmerksom på det ble registret knirk i enkelte trinn på befaringsstidspunktet.

Anbefalt tiltak: Det anbefales å gjennomføre ytterligere undersøkelser, utført av fagperson, for å avklare årsak og eventuelt behov for utbedring.

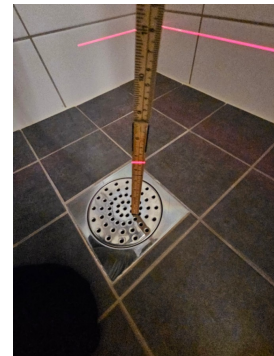
Gulvet er flislagt. Rommet har elektriske varmekabler. Fall mot sluk er målt til dørterskel og frem til sluket i dusjsonen. Høydeforskjell fra toppen av sluket til toppen av membranen ved dørterskelen er målt til 27 mm.

Flisegulvet vurderes å ha normal slitasje etter alder.

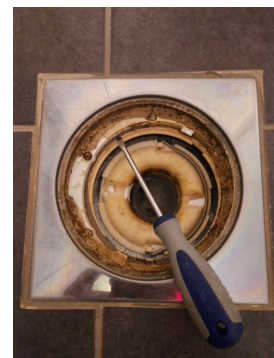
Det er plastsluk og smøremembran med ukjent utførelse.

Membranen ligger skjult i konstruksjonen og kan ikke undersøkes uten å gjøre destruktive inngrep ved å demontere fliser. Viktig å merke seg at membran er en bygningsdel som har en naturlig slitasje over tid med en forventet levetid. Fuktsøk inne på flislagte våtrom blir ikke utført da det vil gi uklare indikasjoner på om fukten ligger mellom fliser og membran eller under membranen. Det er synlig mandsjett under klemring i sluket.

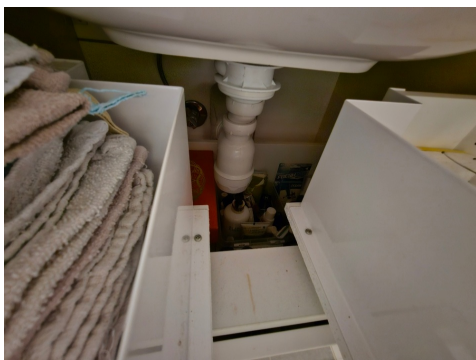
Risiko: Dette gir økt risiko for skjulte skade og andre relevante vedlikeholdsbehov.

Konsekvens: Forholdet kan medføre behov for utbedring og vedlikeholdsbehov.

Anbefalt tiltak: Det anbefales å gjennomføre ytterligere undersøkelser, utført av fagperson, for å avklare årsak og eventuelt behov for utbedring.

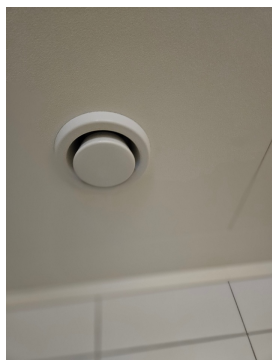
Ventilasjonsanlegget er kun visuelt inspisert og hjemmelshaver melder ingen avvik.

For å sikre godt innemiljø er det viktig med utskifting av luft med ett godt fungerende ventilasjonsanlegg. Det anbefales periodisk ettersyn med utskifting av eventuelle filter og rengjøring av byggets kanalsystem og ventilasjonsanlegg.

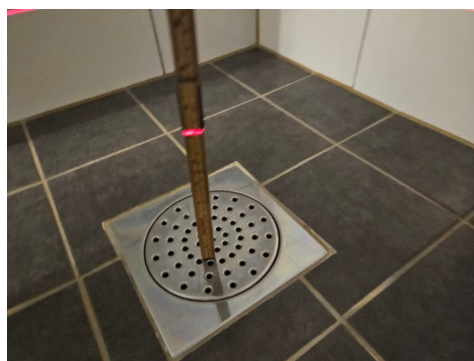
Gulvet er flislagt. Rommet har elektriske varmekabler. Fall mot sluk er målt til dørterskel og frem til sluket i dusjonen. Høydeforskjell fra toppen av sluket til toppen av membranen ved dørterskelen er målt til 35 mm.

Flisegulvet vurderes å ha normal slitasje etter alder og bruk.

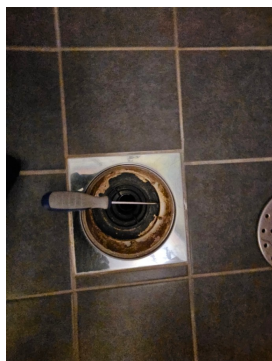
Det er plastsluk og smøremembran med ukjent utførelse.

Membranen ligger skjult i konstruksjonen og kan ikke undersøkes uten å gjøre destruktive inngrep ved å demontere fliser. Viktig å merke seg at membran er en bygningsdel som har en naturlig slitasje over tid med en forventet levetid. Fuktsøk inne på flislagte våtrom blir ikke utført da det vil gi uklare indikasjoner på om fukten ligger mellom fliser og membran eller under membranen. Det er synlig mansjett under klemring i sluket.

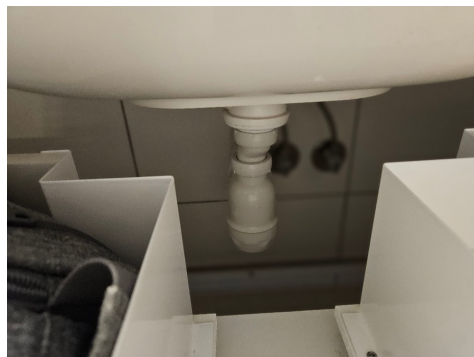
Risiko: Dette gir økt risiko for skjulte skade og andre relevante vedlikeholdsbehov.

Konsekvens: Forholdet kan medføre behov for utbedring og vedlikeholdsbehov.

Anbefalt tiltak: Det anbefales å gjennomføre ytterligere undersøkelser, utført av fagperson, for å avklare årsak og eventuelt behov for utbedring.

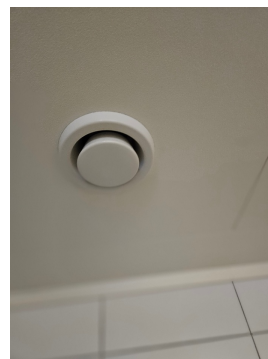
Ventilasjonsanlegget er kun visuelt inspisert og hjemmelshaver melder ingen avvik.

For å sikre godt innemiljø er det viktig med utskifting av luft med ett godt fungerende ventilasjonsanlegg. Det anbefales periodisk ettersyn med utskifting av eventuelle filter og rengjøring av byggets kanalsystem og ventilasjonsanlegg.

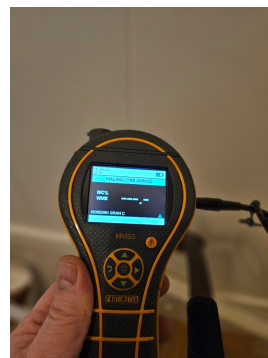
Hulltaking er foretatt uten å påvise unormale forhold. Hulltaking er foretatt i gang i 2.etasje. Fuktkvotemåling (vekt%) i konstruksjonen ble målt til under 5 vekt-% (det vi si at det ble registrert ingen utslag på fuktmålingen).

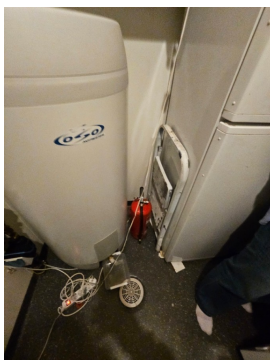
OSO Varmtvannstanken er på ca. 200 liter. Plassert i teknisk bod med sluk i gulvet.

Risiko: Uavklart årsak kan innebære risiko for videre utvikling av skader dersom underliggende forhold ikke identifiseres.

Konsekvens: Forholdet kan medføre behov for utbedring dersom det viser seg å foreligge skjulte skader.

Anbefalt tiltak: Det anbefales å gjennomføre nærmere undersøkelser ved åpning eller måling, utført av fagperson, for å avklare årsak og eventuelt behov for utbedring.
