# Tilstandsrapport

Selveierleilighet

Tyttebærveien 2A , 1940 BJØRKELANGEN

Befaringsdato: 07.01.2026

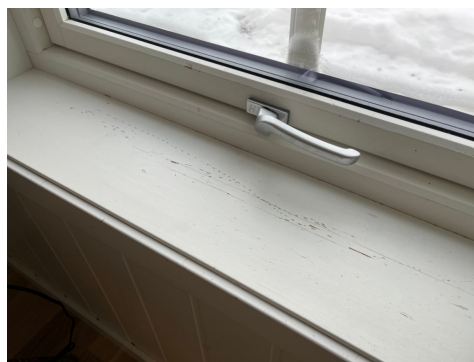
Trevinduer med 3-lags isolerglass.  
Enkelte merker på vinduskarmer og utforing.

Enkelte merker på vinduer.

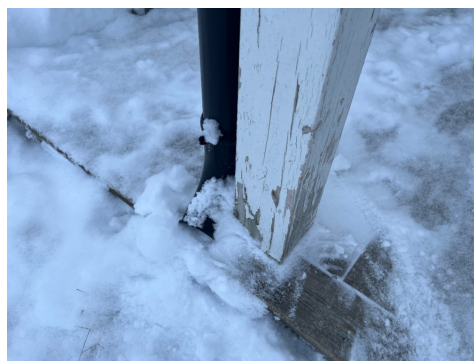
Tresøyler for overliggende veranda har fukt og avflasket maling, liten  
avstand til terrassebord.  
Dette bør utbedres, ukjent hvem som har ansvaret for dette, det bør  
undersøkes med sameie, derfor er dette kun opplyst om.

Tresøyler bør utbedres.

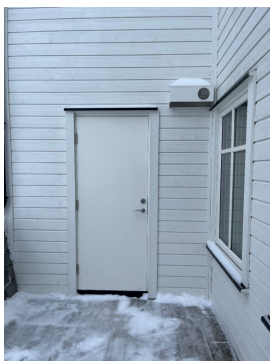
Tilliggende utvendig bod.

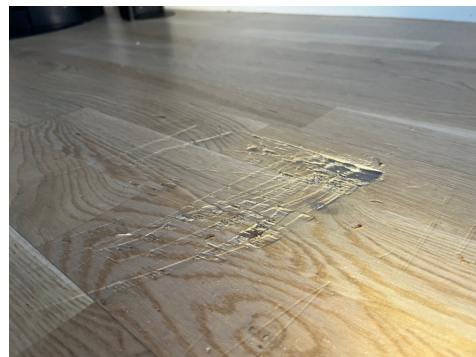
- Overflater har en del slitasjegrad utover det en kan forvente.

Parkettgulv i stue og kjøkken har slitasje og merker.

Skade på parkett i stue.

- Overflater må utbedres eller skiftes.

Det bør vurderes utbedring eller eventuelt skifte av parkettgulv, avhengig av den standarden kjøper vil ha.

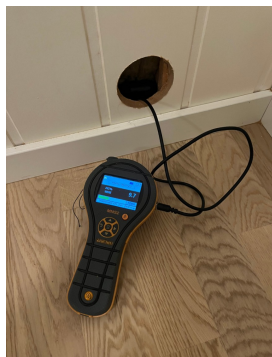
Det er utført fuksøk på utsatte steder og foretatt hulltaking i utforet yttervegg i innvendig bod mot terreng, fuktmåling i trevirke viste ca. 9,7 %, som er normalt.

Fuktmåling i vegg mot terreng viste normale verdier.

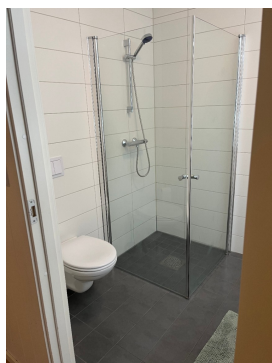
Dusjsone og vegghengt toalett.

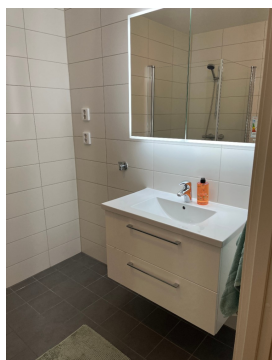
Servant og plass til vaskemaskin.

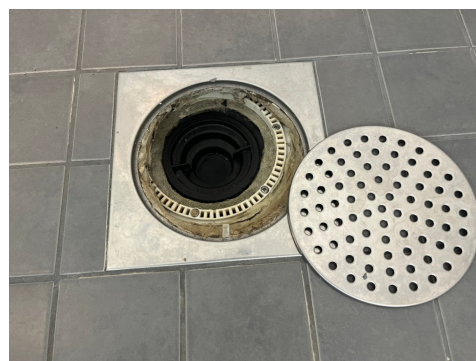
Plastsluk med synlig membranmansjett i dusjsone. Tettesjikt/membran bak og under fliser er ikke kjent da det ikke er fremvist dokumentasjon. Det foreligger ferdigattest og det er da vurdert at uavhengig kontroll er utført i tiltaket og våtrommet er bygget iht. gjeldene regelverk på byggetidspunktet. Uavhengig kontroll for våtrom kom som et krav i 2013.

Sluk i dusjsone.

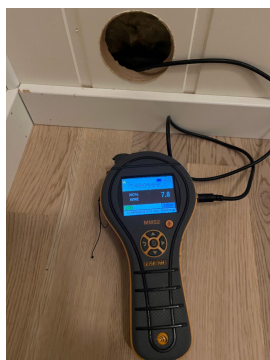
Hulltaking er foretatt i bod mot dusjsone.  
Fuktmåling i trevirke viste normale verdier.

Fuktmåling i vegg viste 7,8 %, som er normalt.

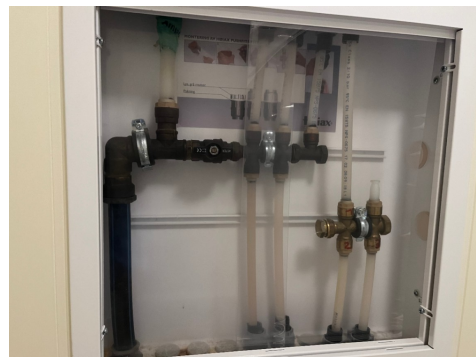
Fordelerskap for vann med stoppekran, funksjonstestet ok.

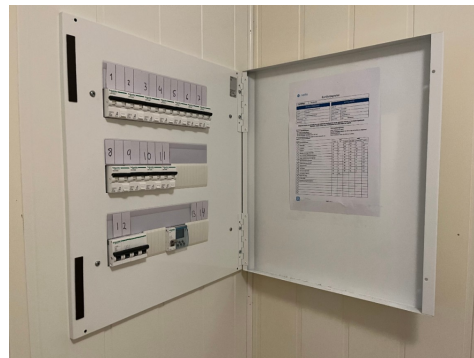
Sikringsskap.
