# Gåttågjelan 4 7380 ÅLEN

## Tilstandsrapport Eierskifte

Boligtype: Enebolig

Byggeår: 1953

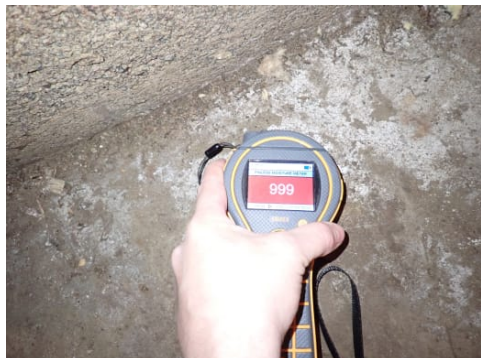
Fuktmåling på gulv.

-Drenering og fuktsikring skal ha blitt oppgradert rundt hele kjelleren i 1998, men det registreres ingen synlig grunnmursplast på opprinnelig del. Innvendig er det registrert svikt, da det er mye fukt i grunnmurer, samt påvist skader i påforede konstruksjoner på grunnmur. Det er stedvis saltutslag i underetasjen, samt at det er godt synlig oppfukting på deler av gulvet og grunnmuren, men ikke registrert fritt vann. Saltutslag tyder på inntrekk av fukt i grunnmurer. Fukt fra grunnen vil normalt oppstå i eldre bygg på grunn av manglende fuktsperre under gulv og fundamenter. Noe usikkert hvordan tilstanden på drenering i tilbygget er i, da det er innkledd på grunnmur innvendig. Det bemerkes likevel at det har vært fuktskader i rommet, men dette kan ha vært på grunn av tidligere flomskader.

TG 3 på grunn av at drenering og/eller fuktsikring er påvist å være sviktende, samt at terrengtet delvis faller mot grunnmur.

-Det anbefales oppgraderinger av drenering, men dette vil også komme an på bruken av kjelleren. Full avkledning av påførede vegger anbefales, og det kan forsøkes videre bruk uten innredning i kombinasjon med avfukting og god ventilering. Det er påvist råteskader i noe av treverket som er i kontakt med muroverflater.

-Det settes et kostnadsestimat for oppgradering av drenering og fuktsikring, samt å etablere godt fall ut fra grunnmuren rundt bygningen. Det vil også kunne være påregnelig med isolering utvendig for å flytte duggpunktet lenger ut, slik at risikoen for kondensering også minskes. I første omgang kan det forsøkes med mindre tiltak som nevnt over, men etasjen er ikke egnet for innredning med dagens tilstand på drenering/fuktsikring. Estimater er satt ut fra en ca. gjennomsnittets meterspris på 7 000 pr. meter for oppgradering av drenering og fuktsikring med klemlist, i hovedsak på opprinnelig del. Dette må ikke forveksles med et pristilbud fra en entreprenør. Det anbefales å undersøke nærmere hva det eventuelt vil koste, da diverse faktorer kan påvirke kostnaden.

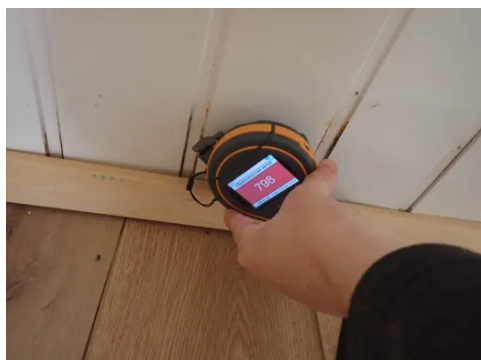
Fuktmåling på utforet vegg i tilbygg.

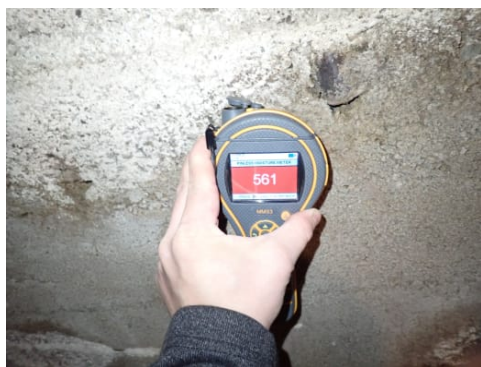
Fuktmåling oppe på vegg på grunnmur.

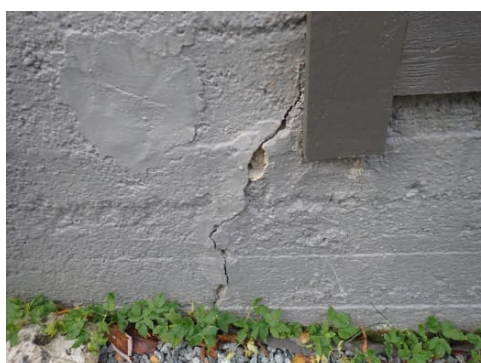
Sprekkdannelse.

-Innvendig i underetasje er grunnmuren delvis kledd inn og kontrollen blir noe begrenset.  
-Det er sprekk i grunnmur på tilbygg ved dør inn til bod, samt noen sprekker i grunnmur mot øst. Sprekkene vurderes ikke av konstruksjonsmessig fare, men observasjoner over tid anbefales.

-Observasjoner av sprekker anbefales over tid, for å bekrefte eller avkrefte en negativ utvikling. Påfør puss i sprekke for å påvise eventuelle bevegelser. Tiltak kan vurderes deretter.

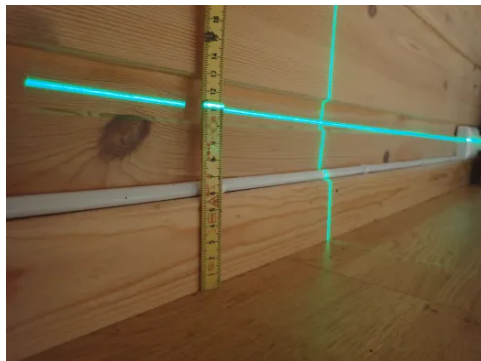
Referansenivå laser = 40 mm. Viser skjevheter på ca. 70 mm over 2,4 meters lengde.

-Skjevsetting i bygningen kan medføre skader på bygningskroppen over tid. Det må foretas nærmere undersøkelser og tiltak i grunnen, samt foretas opprettinger for å lukke avviket.

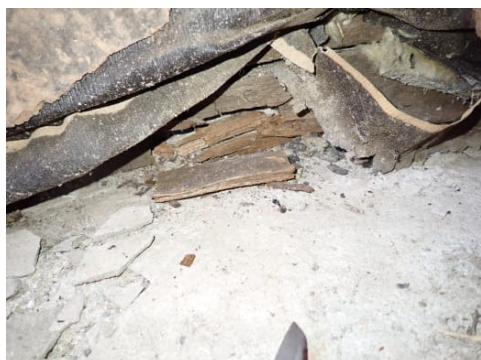
Råteskader i treverk mot grunnmur/gulv.

-Det registreres stedvis fukt-/råteskader i synlige konstruksjoner plassert mot grunnmur. I tilbygget registreres det fuktskade i vegg mot øst, og tegn på fuktskade i gulvkonstruksjonen. Det er påvist høye fuktverdier ved fuktmålinger i områder med synlige skader. Det er stedvis saltutslag i underetasjen, samt at det er godt synlig oppfukting på deler av gulvet og grunnmuren, men ikke registrert fritt vann. Saltutslag tyder på inntrekk av fukt i grunnmurer. Fukt fra grunnen vil normalt oppstå i eldre bygg på grunn av manglende fuktsperre under gulv og fundamenter.

TG 3 på grunn av det registrerte fuktnivå, med påfølgende fuktskader i påforede grunnmurer og flere plater i tak, samt indikasjon på skader i oppforet gulv i tilbygget.

-Ytterligere undersøkelser må foretas for å få kartlagt årsak og omfanget på eventuelle skader. Det settes kostnadsestimat for riving av påforede trekonstruksjoner på grunnmur og gulv, skadde takplater i hele etasjen, samt etablering av bedre ventilasjon med klaffventiler på grunnmur i alle rom. Ny oppbygging anbefales ikke før drenering eventuelt er oppgradert tilfredsstillende, og fuktproblematikken er eliminert.

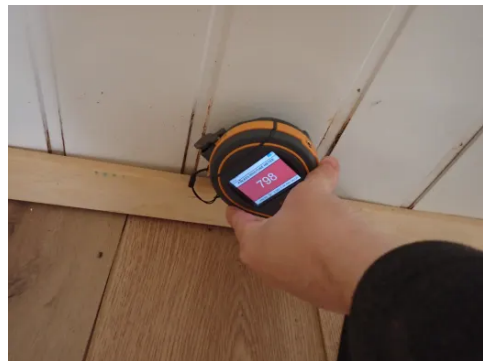
Fuktskader i påforet vegg i tilbygg.

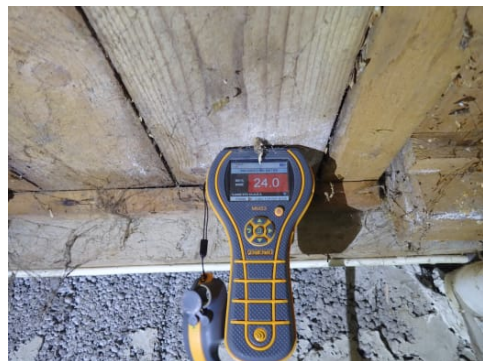
Fare for utvikling av råte i bjelkelag, samt tegn på muggvekst.

-I himling i nærheten av trappeåpningen som er tettet igjen er det påvist et fuktnivå med risiko for utvikling av råteskader, samt indikasjon på mugg.

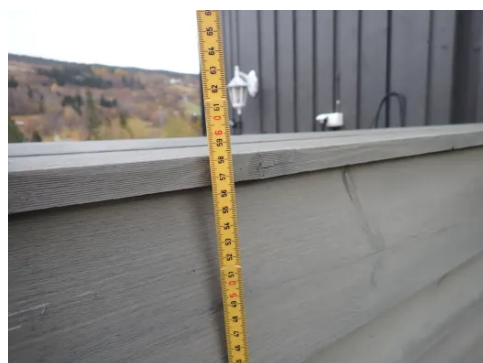
Rekkverkshøyde.

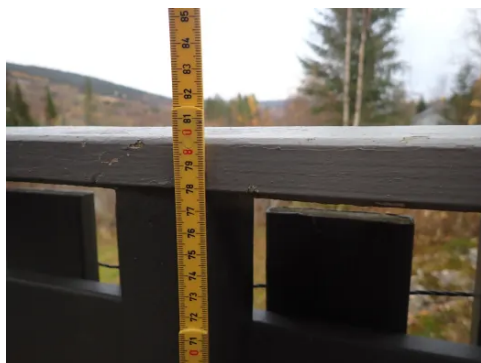
Rekkverkshøyde.

- Rekkverkshøyde bør endres for å tilfredsstille det tidligere kravet på minimum 90 cm. For å lukke avviket anbefales det at høyden endres til 100 cm, som er dagens krav.
- Vedlikehold av håndlist anbefales.

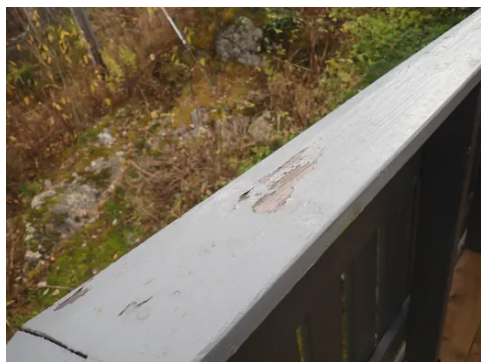
Malingsslitasje.

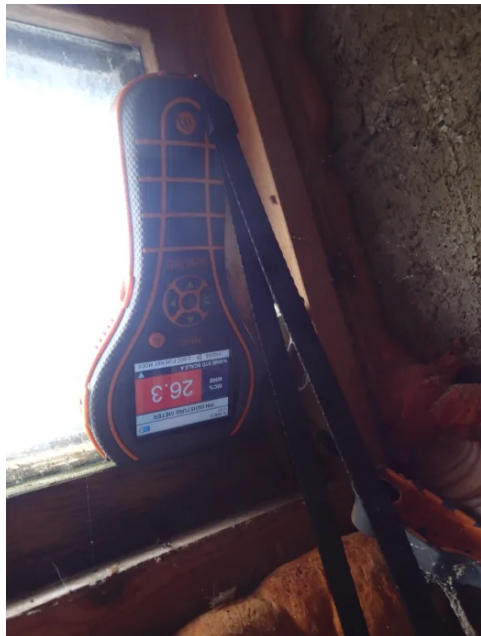
Høyt fuktnivå i vindu med høy risiko for råteutvikling.

- Det er påvist en del fukt og risiko for råteskader i kjellervinduene i opprinnelig del. Det er en del kondensering på kjellervinduene som følge av høyt fuktnivå i kjelleren. Vinduet i boden ved gangen i underetasjen kan være ekstra utsatt for fukt på grunn av vinduets plassering mot terrassen.

- Det må påregnes å senke fuktnivået i underetasjen i opprinnelig del, samt å eventuelt skifte ut vinduer her. Løsningen mot terrassen bør endres for å minske risikoen for fukt utenfra. Kostnadsestimat for TG 3 settes til 10 000 - 50 000.

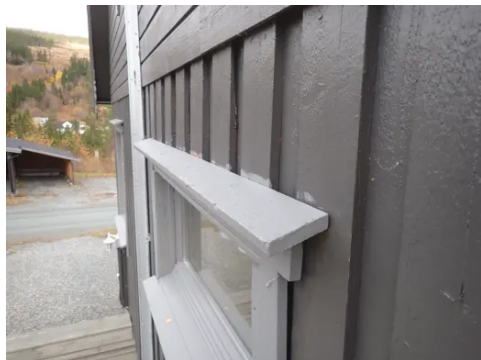
Vannbrett som ikke er trekt innunder kledning.

- Utvendige karmen på eldre dører og vinduer har behov for normalt vedlikehold.
- Over vinduer ligger vannbrett kun etablert imot kledningen. Takutstikket er lite over balkongdør slik at det vurderes samme avvik her også. Kjellerdører har ingen vannbrett på oversiden.

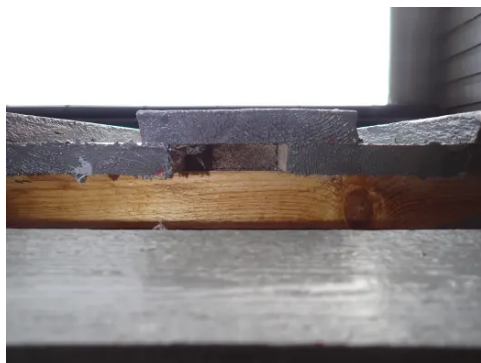
Oversikt oppunder kledning.

-Det er benyttet klosser som musesperre bak kledning. Dette har medført stedvis redusert lufting.  
-Enkelte kledningsbord har sprekker.  
TG 2 på grunn av påviste forhold.

-Med tanke på begrenset lufting, er det ikke registrert behov for tiltak i dag, men ved større utskiftninger av kledning eller vesentlig endring i bruk av boligen bør lufting av kledning etableres/utbedres. Dårlig lufting av kledning kan medføre fuktskader i veggen på grunn av sen uttørring av fukt i veggen, som kan oppstå på grunn av inndriv av nedbør og kondensering. Vær oppmerksom på dette.  
-Det bør vurderes lokal tetting eller utskifting av kledningsbord med større sprekker.

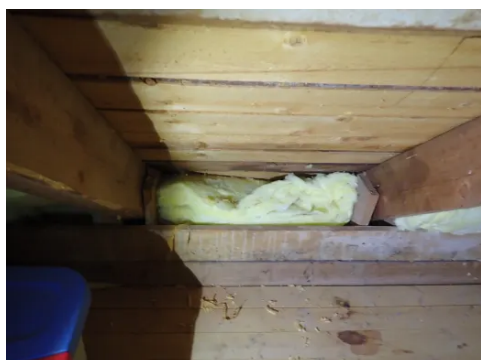
Begrenset/dårlig lufting ved raft.

- Det er registrert muselort i kneloftene.
- Med bakgrunn i alder kan det mangle dampsperre på innsiden av isolasjonen mot kalde rom i opprinnelig del.
- Luftingen til loftsrom er begrenset, da spalter er blitt tettet eller ikke er etablert. Fuktmerker i kneloft vurderes fra gammelt av.
- Det var ingen stige til kaldloftet over opprinnelig del, slik at det ikke er inspisert her ved befaringen.

TG 2 på grunn av påvist skadedyraktivitet, eventuell manglende dampsperre i opprinnelig del og begrenset lufteanordning.

- Mus kan gnage på treverk, isolasjon og ledninger, noe som kan føre til dårlig energieffektivitet, brannfare og vannskader. Det kan være hensiktsmessig med en nærmere gjennomgang av loftsrom, da det kan være vanskelig å påvise eventuelle skjulte feil. Tiltak vurderes deretter.
- Plast/diffusjonssperre mot kalde rom anbefales etablert, og luftingen bør forbedres. Dette for å minske risikoen for kondensproblemer i konstruksjonen.
- Nærmere undersøkelser av kaldloftet må påregnes, gjerne med hjelp av en fagkyndig.

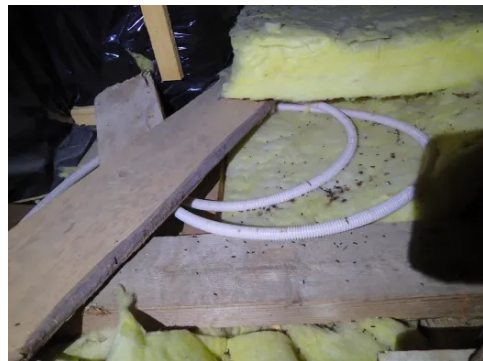
Påvist muselort.

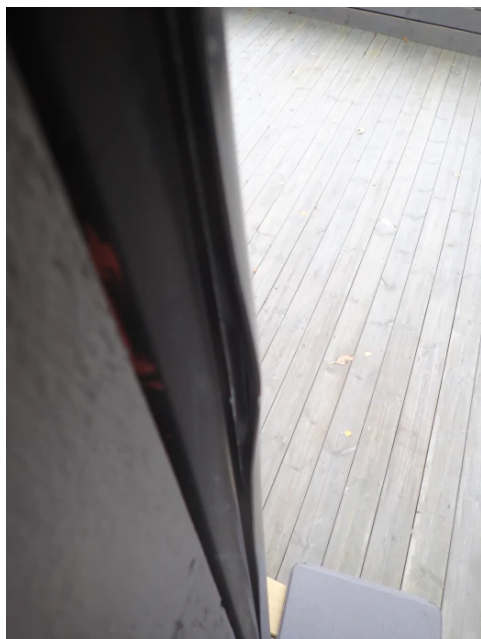
Deformasjon i nedløpsrør.

- Det ble registrert buling/deformasjon i nedløpsrør, som et symptom på frostspreng.
- Det er stedvis noe overflateslitasje, men i hovedsak er dette av kosmetisk grad, og ikke unormalt med tanke på alder og materiale.

- Nedløp/renner er ikke funksjonstestet av undertegnede. Nærmere undersøkelser anbefales, og ved utettheter bør utskiftings for etas. Deler med deformasjon må utover dette skiftes for å lukke avvik. Frostspreng i nedløpsrør må sies å være normalt i Fjellregionen/Østerdalen, og er erfaringsmessig registrert forholdsvis ofte.

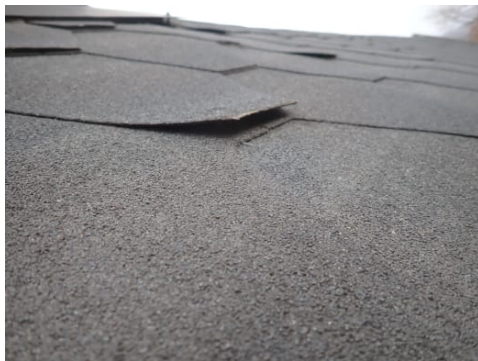
Shingelleppe uten vedheft.

| <p>-Mer enn halvparten av forventet brukstid er passert på taktekingen. Tettheten i tiden som kommer er usikker.</p> <p>-Det er flere shingellepper som ikke har vedheft. De kan derfor blafre ved mye vind og bli skadet.</p> <p>-Pipebeslaget har overflateslitasje, men ingen tegn på skade.</p> <p>-Det er tegn på at det har vært avrenning av beksot fra pipa. Dette er av kosmetisk grad.</p> <p>-Taket har litt mosegroing/værslitasje. Pappen har stedvis begynt å få noen riss, slik at det kan være behov for enkelte utbedringer i tiden som kommer.</p> <p>TG 2 på grunn av påviste forhold.</p> | |

- Overvåk tilstanden jevnlig. For å få tilstandsgrad 0 eller 1 må tekkingen skiftes ut, men tidspunktet for når dette er nødvendig er vanskelig å si noe om. Når takteking begynner å bli gammel, øker risikoen for lekkasjer, noe som kan føre til omfattende og kostbare reparasjoner av underliggende konstruksjoner dersom en ikke foretar tiltak på konstruksjonene før dette oppstår.
- Shingellepper som mangler vedheft må limes ned.
- For å lukke avviket må pipebeslaget lakkeres, men det fungerer med dagens tilstand.
- Rengjøring av mose og annen misfarging må anses som normalt vedlikehold. Det kan bli behov for stedvis utbedringer med tanke på riss i papp.

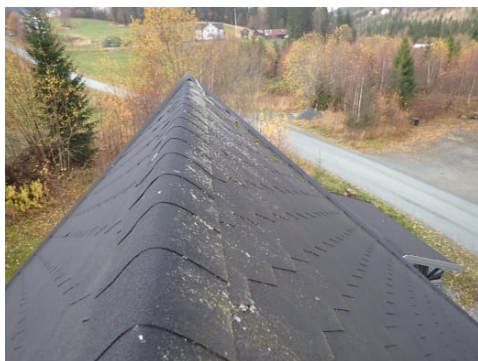
Noe mosegroing.

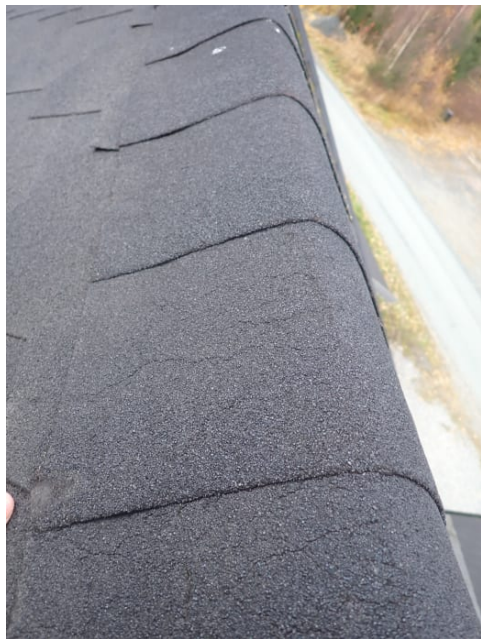
Tegn på mindre riss i overflaten på papp.

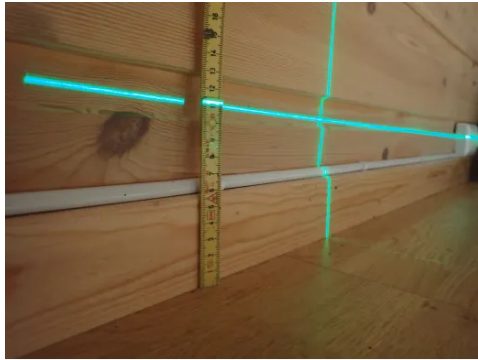
Referansenivå laser = 40 mm. Viser avvik på ca. 70 mm i bod i 1. etasje.

| Type | Trebjelkelag |
|---|---|
| -Det ble målt med laser i stue og bod i 1. etasje. Det er påvist et lokalt avvik på ca. 19 mm i nærheten av ytterhjørnet mot sørvest i stue. Det er påvist totale høydeforskjeller på opp mot 19 mm i rommet. I bod er det påvist et avvik på ca. 70 mm i rommets bredde (ca. 2,4 meter). | |

- Det er målt høydeforskjell på mellom 15-30 mm: Det er påvist høydeforskjeller opp mot 19 mm i stue.
- Målt høydeforskjell på over 30 mm gjennom hele rommet: Det er påvist høydeforskjell på ca. 70 mm i bod i 1. etasje. Det er ikke mulig å se innunder tilbygget mot nord i noen særlig grad ved befaringen, på grunn av vegetasjon og lite plass.
- Hallen har merkbare skjevheter i gulvet.
- Det er påvist indikasjon på at bjelkelaget i bod i tilbyggets underetasje har skader. Dette på grunn av påvist fukt i nedre del av vegg i enden av rommet, og at gulvet har tydelig nedsenking her.
- Det kan være fuktskader i etasjeskiller mot 1. etasje fra underetasje, da det er påvist høyt fuktnivå i treverket og tegn på muggvekst ved den gamle trappen.

TG 3 på grunn av målt høydeforskjell i bod i 1. etasje, samt tegn på skader i gulv i oppforet gulv i bod i underetasje.

- Gulvet i bod i underetasjen bør i første omgang åpnes for å påvise skadeomfang. Utbedringer må vurderes i etterkant av dette.
- Fuktnivået i underetasjen må senkes for å unngå skader på etasjeskiller mot 1. etasje. Undersøk konstruksjonen nærmere med tanke på muggvekst.

- Kostnadsestimatet er satt for lokale utbedringer av TG 3-avvik. Det kan ikke utelukkes at ekstrakostnader kan påløpe.

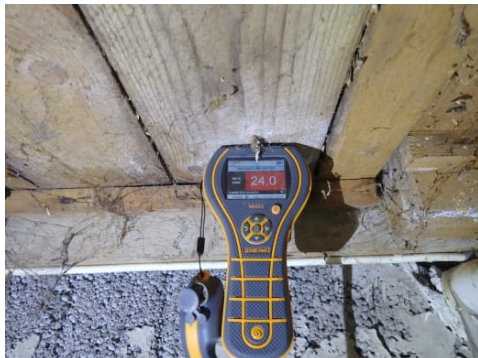
Risiko for skadeutvikling i etasjeskiller, fra underetasje.

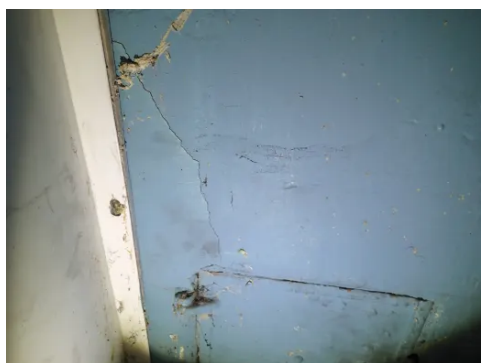
Sprekker i pipemur.

-Det er påvist sprekker/riss i pipe mot det gamle toalettet i underetasjen. Det kan være vanskelig å påvise eventuelle bevegelser/sprekker i pipemuren der hvor den ikke er pusset.

TG 2 på grunn av påviste sprekker/riss, samt avvik ved ovnsrør.

-Det bør foretas utbedringer av sprekker i pipemur. En pushing av synlig tegl anbefales også for å påvise om pipa er i bevegelse eller om den er stabil.

-For å lukke avviket må ovnsrøret og pakning utbedres tilfredsstillende.

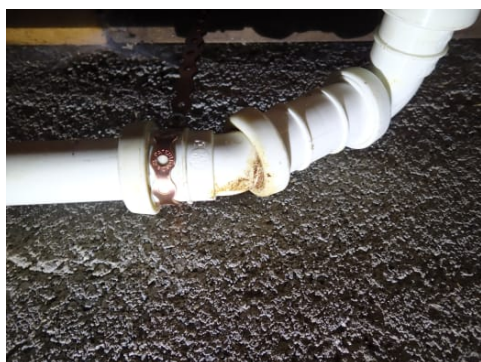
Misfarging ved rørmuffe.

- Det gamle anlegget under gulv i boligen kan ha vært av betongrør. Det registreres at det er lagt en slukrist inn til åpning i et slikt rør i bod i underetasjen.
- Mer enn halvparten av forventet brukstid er passert på avløpsledninger i boligen. Det er økt risiko for skader.
- Det er misfarging ved rørmuffene på avløpsrør til vaskemaskin inn til bad.
- Kloakk er ikke luftet over tak. Det er lufting med vakuumventil i bod i underetasje.

-Det er ikke behov for utbedringstiltak siden anlegget fungerer i dag, men ut ifra alder kan skader plutselig oppstå på eldre anlegg. Eldre avløpsrør har blant annet større sannsynlighet for lekkasjer, noe som kan føre til omfattende og kostbare vannskader i boliger. I forbindelse med oppgradering av våtrom vil det være naturlig med utskiftning av rør. Nærmere påvisninger og eventuelle behov for tiltak anbefales med hjelp av en rørlegger.

-Lufting over tak anbefales etablert for å lukke avviket. Det er krav til at hovedkloakk skal luftes over tak. Vakuumentil kan benyttes som sekundær lufting av kloakken.

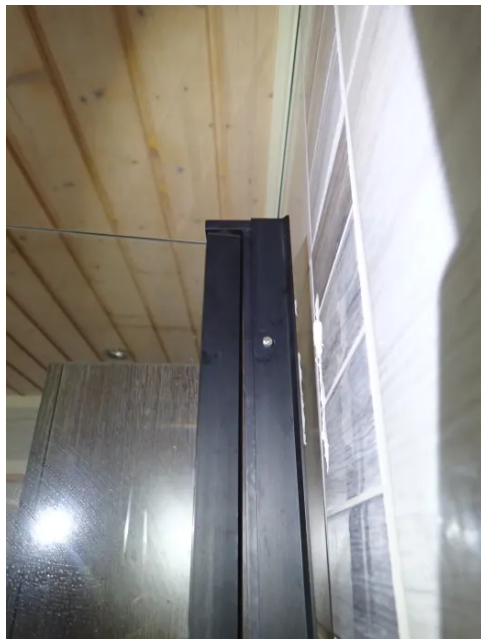
Løst dusjdr.

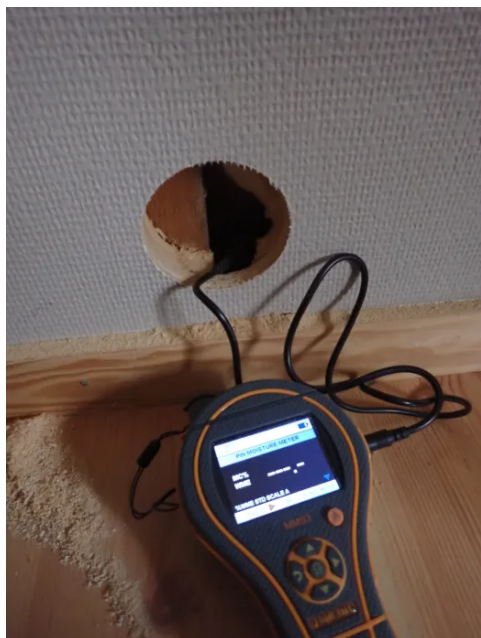
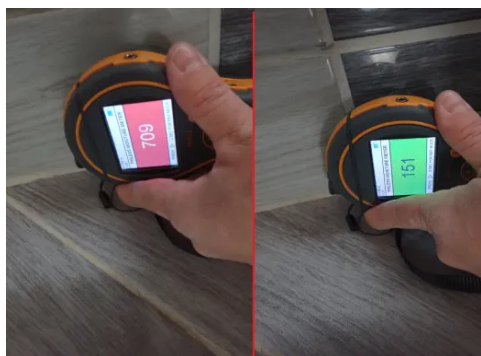
Måling foretatt i samme område. Viser plutselig fuktutslag.
