# Gåttågjelan 4 7380 ÅLEN

## Tilstandsrapport Eierskifte

Boligtype: Enebolig

Byggeår: 1953

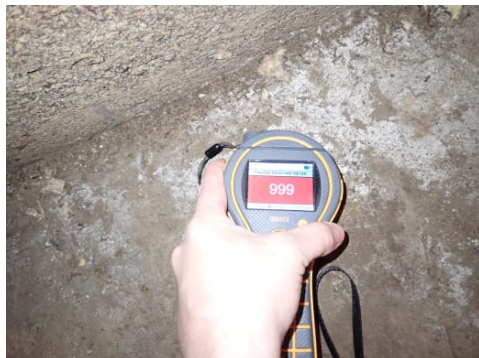
Fuktmåling på gulv.

-Drenering og fuktsikring skal ha blitt oppgradert rundt hele kjelleren i 1998, men det registreres ingen synlig grunnmursplast på opprinnelig del. Innvendig er det registrert svikt, da det er mye fukt i grunnmurer, samt påvist skader i påforede konstruksjoner på grunnmur. Det er stedvis saltutslag i underetasjen, samt at det er godt synlig oppfukting på deler av gulvet og grunnmuren, men ikke registrert fritt vann. Saltutslag tyder på inntrekk av fukt i grunnmurer. Fukt fra grunnen vil normalt oppstå i eldre bygg på grunn av manglende fuktsperre under gulv og fundamenter. Noe usikkert hvordan tilstanden på drenering i tilbygget er i, da det er innkledd på grunnmur innvendig. Det bemerkes likevel at det har vært fuktskader i rommet, men dette kan ha vært på grunn av tidligere flomskader.

TG 3 på grunn av at drenering og/eller fuktsikring er påvist å være sviktende, samt at terrengtet delvis faller mot grunnmur.

-Det anbefales oppgraderinger av drenering, men dette vil også komme an på bruken av kjelleren. Full avkledning av påførede vegger anbefales, og det kan forsøkes videre bruk uten innredning i kombinasjon med avfukting og god ventilering. Det er påvist råteskader i noe av treverket som er i kontakt med muroverflater.

-Det settes et kostnadsestimat for oppgradering av drenering og fuktsikring, samt å etablere godt fall ut fra grunnmuren rundt bygningen. Det vil også kunne være påregnelig med isolering utvendig for å flytte duggpunktet lenger ut, slik at risikoen for kondensering også minskes. I første omgang kan det forsøkes med mindre tiltak som nevnt over, men etasjen er ikke egnet for innredning med dagens tilstand på drenering/fuktsikring. Estimater er satt ut fra en ca. gjennomsnitts meterspris på 7 000 pr. meter for oppgradering av drenering og fuktsikring med klemlist, i hovedsak på opprinnelig del. Dette må ikke forveksles med et pristilbud fra en entreprenør. Det anbefales å undersøke nærmere hva det eventuelt vil koste, da diverse faktorer kan påvirke kostnaden.

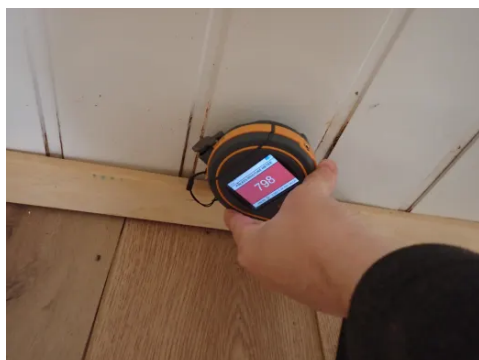
Fuktmåling på utforet vegg i tilbygg.

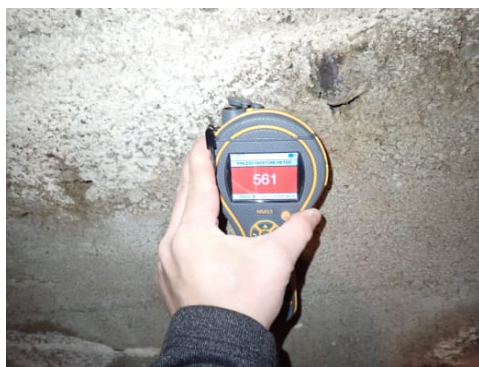
Fuktmåling oppe på vegg på grunnmur.

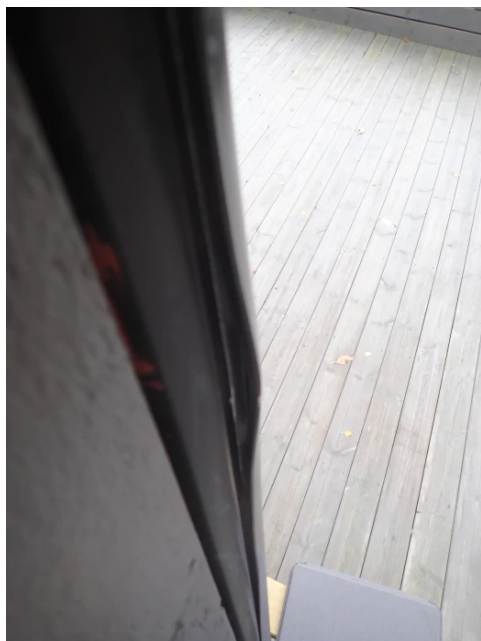
Deformasjon i nedløpsrør.

- Det ble registrert buling/deformasjon i nedløpsrør, som et symptom på frostspreng.
- Det er stedvis noe overflateslitasje, men i hovedsak er dette av kosmetisk grad, og ikke unormalt med tanke på alder og materiale.

- Nedløp/renner er ikke funksjonstestet av undertegnede. Nærmere undersøkelser anbefales, og ved utettheter bør utskiftings for etas. Deler med deformasjon må utover dette skiftes for å lukke avvik. Frostspreng i nedløpsrør må sies å være normalt i Fjellregionen/Østerdalen, og er erfaringsmessig registrert forholdsvis ofte.

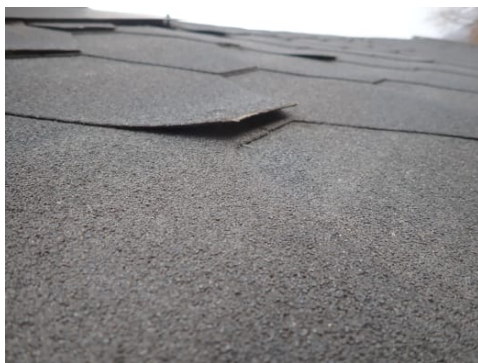
Shingelleppe uten vedheft.

| <p>-Mer enn halvparten av forventet brukstid er passert på taktekingen. Tettheten i tiden som kommer er usikker.</p> <p>-Det er flere shingellepper som ikke har vedheft. De kan derfor blafre ved mye vind og bli skadet.</p> <p>-Pipebeslaget har overflateslitasje, men ingen tegn på skade.</p> <p>-Det er tegn på at det har vært avrenning av beksot fra pipa. Dette er av kosmetisk grad.</p> <p>-Taket har litt mosegroing/værslitasje. Pappen har stedvis begynt å få noen riss, slik at det kan være behov for enkelte utbedringer i tiden som kommer.</p> <p>TG 2 på grunn av påviste forhold.</p> | |

- Overvåk tilstanden jevnlig. For å få tilstandsgrad 0 eller 1 må tekkingen skiftes ut, men tidspunktet for når dette er nødvendig er vanskelig å si noe om. Når taktekking begynner å bli gammel, øker risikoen for lekkasjer, noe som kan føre til omfattende og kostbare reparasjoner av underliggende konstruksjoner dersom en ikke foretar tiltak på konstruksjonene før dette oppstår.
- Shingellepper som mangler vedheft må limes ned.
- For å lukke avviket må pipebeslaget lakkres, men det fungerer med dagens tilstand.
- Rengjøring av mose og annen misfarging må anses som normalt vedlikehold. Det kan bli behov for stedvis utbedringer med tanke på riss i papp.

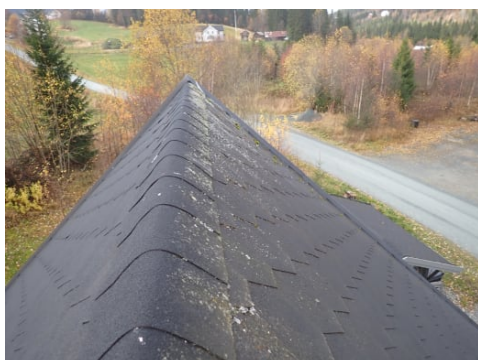
Noe mosegroing.
