Gåttågjelan 4, 7380 ÅLEN

**Enebolig med sentral og attraktiv beliggenhet. Enebolig, garasje, carport, anneks og uthus. Romslig tomt på 4,7 mål.**

## 6. Hovedrapport

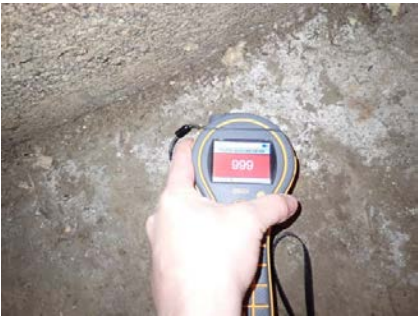
Fuktmåling på gulv.

| Oppsummering av drenering | TG-3 |
|---|---|
| -Drenering og fuktsikring skal ha blitt oppgradert rundt hele kjelleren i 1998, men det registreres ingen synlig grunnmursplast på opprinnelig del. Innvendig er det registrert svikt, da det er mye fukt i grunnmurer, samt påvist skader i påforede konstruksjoner på grunnmur. Det er stedvis saltutslag i underetasjen, samt at det er godt synlig oppfukting på deler av gulvet og grunnmuren, men ikke registrert fritt vann. Saltutslag tyder på inntrekk av fukt i grunnmurer. Fukt fra grunnen vil normalt oppstå i eldre bygg på grunn av manglende fuktsperre under gulv og fundamenter. Noe usikkert hvordan tilstanden på drenering i tilbygget er i, da det er innkledd på grunnmur innvendig. Det bemerkes likevel at det har vært fuktskader i rommet, men dette kan ha vært på grunn av tidligere flomskader. | |
| TG 3 på grunn av at drenering og/eller fuktsikring er påvist å være sviktende, samt at terrengt delvis faller mot grunnmur. | |

| Anbefalte tiltak / ytterligere undersøkelser anbefales | |
|---|---|
| <p>-Det anbefales oppgraderinger av drenering, men dette vil også komme an på bruken av kjelleren. Full avkledning av påforede vegger anbefales, og det kan forsøkes videre bruk uten innredning i kombinasjon med avfukting og god ventilering. Det er påvist råteskader i noe av treverket som er i kontakt med muroverflater.</p> <p>-Det settes et kostnadsestimat for oppgradering av drenering og fuktsikring, samt å etablere godt fall ut fra grunnmuren rundt bygningen. Det vil også kunne være påregnelig med isolering utvendig for å flytte duggpunktet lenger ut, slik at risikoen for kondensering også minskes. I første omgang kan det forsøkes med mindre tiltak som nevnt over, men etasjen er ikke egnet for innredning med dagens tilstand på drenering/fuktsikring. Estimater er satt ut fra en ca. gjennomsnittets meterspris på 7 000 pr. meter for oppgradering av drenering og fuktsikring med klemlist, i hovedsak på opprinnelig del. Dette må ikke forveksles med et pristilbud fra en entreprenør. Det anbefales å undersøke nærmere hva det eventuelt vil koste, da diverse faktorer kan påvirke kostnaden.</p> | |

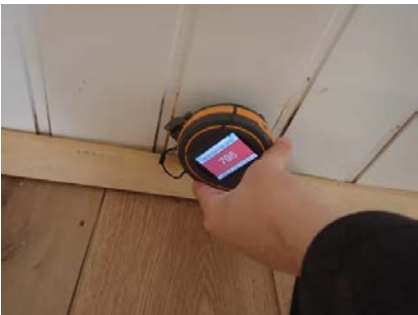
Fuktmåling på utforet vegg i tilbygg.

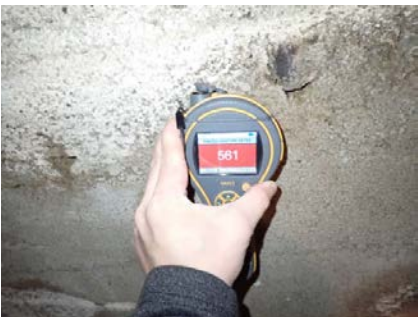
Fuktmåling oppe på vegg på grunnmur.

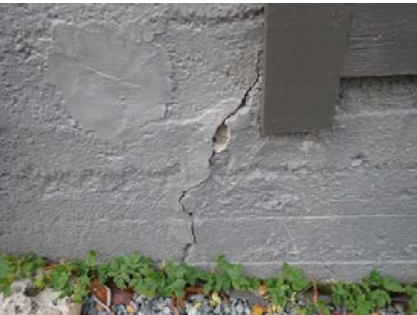
Sprekkdannelse.

| Oppsummering av grunnmur og fundament | TG-2 |
|---|---|
| -Det er sprekk i grunnmur på tilbygg ved dør inn til bod, samt noen sprekker i grunnmur mot øst. Sprekkene vurderes ikke av konstruksjonsmessig fare, men observasjoner over tid anbefales. | |

| Oppsummering av grunnmur og fundament | TG-2 |
|---|---|
| -Observasjoner av sprekker anbefales over tid, for å bekrefte eller avkrefte en negativ utvikling. Påfør puss i sprekkenes for å påvise eventuelle bevegelser. Tiltak kan vurderes deretter. | |

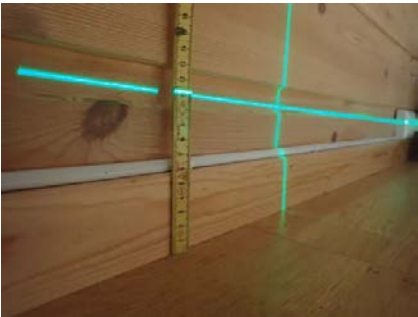
Referansenivå laser = 40 mm. Viser skjevheter på ca. 70 mm over 2,4 meters lengde.

| -Skjevsetting i bygningen kan medføre skader på bygningskroppen over tid. Det må foretas nærmere undersøkelser og tiltak i grunnen, samt foretas opprettinger for å lukke avviket. | |

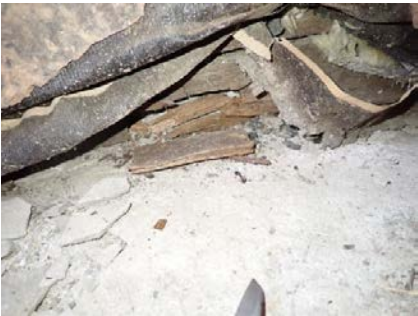
Råteskader i treverk mot grunnmur/gulv.

| -Det registreres stedvis fukt-/råteskader i synlige konstruksjoner plassert mot grunnmur. I tilbygget registreres det fuktskade i vegg mot øst, og tegn på fuktskade i gulvkonstruksjonen. Det er påvist høye fuktverdier ved fuktmålinger i områder med synlige skader. Det er stedvis saltutslag i underetasjen, samt at det er godt synlig oppfukting på deler av gulvet og grunnmuren, men ikke registrert fritt vann. Saltutslag tyder på inntrekk av fukt i grunnmurer. Fukt fra grunnen vil normalt oppstå i eldre bygg på grunn av manglende fuktsperre under gulv og fundamenter.<br>-Opprinnelig del er kun ventilert med åpningsvinduer. Som følge av dårlig ventilasjon er fuktnivået i underetasjen ganske høyt. Det kan også kjennes tegn til kjellerlukt (indikasjon på mugg). Fuktnivået i rom i opprinnelig del har også ført til skader på flere takplater.<br>-I himling i nærheten av trappeåpningen som er tett igjen er det påvist et fuktnivå med risiko for utvikling av råteskader, samt indikasjon på mugg.<br>-Det er muselort i isolasjonen på vegg ved berederen. | |
| TG 3 på grunn av det registrerte fuktnivå, med påfølgende fuktskader i påforede grunnmurer og flere plater i tak, samt indikasjon på skader i oppforet gulv i tilbygget.<br>TG 2 settes for påvist skadedyrsaktivitet. | |

| -Ytterligere undersøkelser må foretas for å få kartlagt årsak og omfanget på eventuelle skader. Det settes kostnadsestimat for riving av påforede trekonstruksjoner på grunnmur og gulv, skadde takplater i hele etasjen, samt etablering av bedre ventilasjon med klaffventiler på grunnmur i alle rom. Ny oppbygging anbefales ikke før drenering eventuelt er oppgradert tilfredsstillende, og fuktproblematikken er eliminert.<br>-Mus kan gnage på treverk, isolasjon og ledninger, noe som kan føre til dårlig energieffektivitet, brannfare og vannskader. Det kan være hensiktsmessig med en nærmere gjennomgang av etasjen, da det kan være vanskelig å påvise eventuelle skjulte feil. Tiltak vurderes deretter. | |

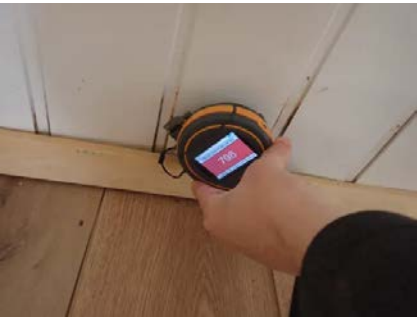
Fuktskader i påforet vegg i tilbygg.

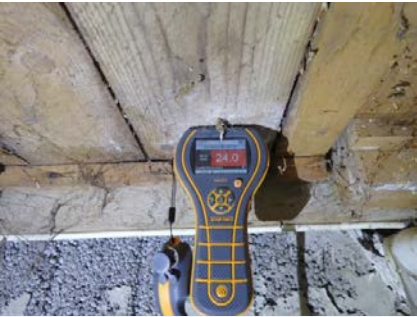
Fare for utvikling av råte i bjelkelag, samt tegn på muggvekst.

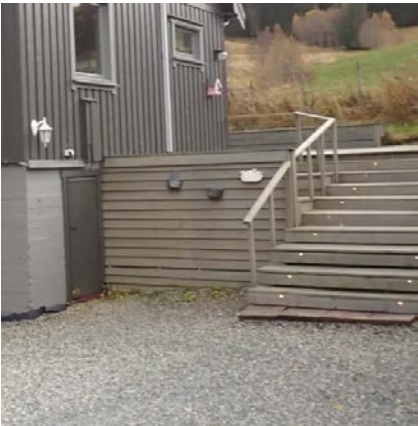
Oversiktsbilde mot kjellerinngang.

| <p>-Rekkverkshøyde bør endres for å tilfredsstille det tidligere kravet på minimum 90 cm. For å lukke avviket anbefales det at høyden endres til 100 cm, som er dagens krav.</p> <p>-Vedlikehold av håndlist anbefales.</p> |

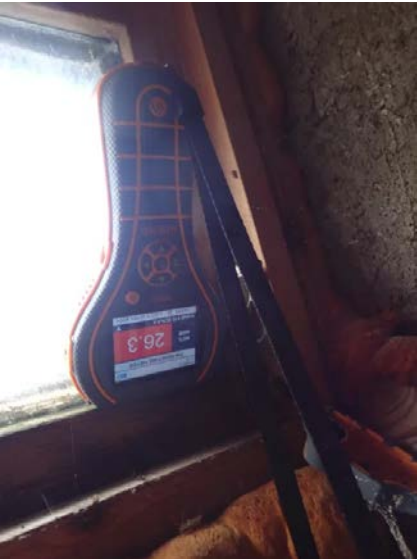
Høyt fuktnivå i vindu med høy risiko for råteutvikling.

| <p>-Det er påvist en del fukt og risiko for råteskader i kjellervinduene i opprinnelig del. Det er en del kondensering på kjellervinduene som følge av høyt fuktnivå i kjelleren. Vinduet i boden ved gangen i underetasjen kan være ekstra utsatt for fukt på grunn av vinduets plassering mot terrassen.</p> <p>-Det er tegn på fuktopptrekk i terskel i hjørnet på ytterdør inn til underetasje i opprinnelig del. Ikke registrert noen råte.</p> <p>-Innerdør til boden som tidligere var toalett i underetasjen tar i karm. Skyvedør inn til bod i tilbygg mot nord i 1. etasje har en del skjevhet mot karm. Dette kan komme av at tilbygget har seget.</p> <p>-Det eldste stuevinduet har harde tettelister. Dette kan medføre kaldtrekk.</p> <p>-Vinduer med ubehandlede karmen i 1. etasje har noen små fuktmerker som kan komme av kondensering på glass.</p> <p>-Utvendige karmen på eldre dører og vinduer har behov for normalt vedlikehold.</p> <p>-Over vinduer ligger vannbrett kun etablert imot kledningen. Takutstikket er lite over balkongdør slik at det vurderes samme avvik her også. Kjellerdører har ingen vannbrett på oversiden.</p> <p>-Det er delvis vinduer som er eldre enn 30 år. Isolerglass i disse vinduene har økt risiko for punktering i tiden som kommer.</p> <p>TG 2 settes på grunn av generell tilstand på vinduer og dører.</p> <p>TG 3 settes for vinduene i opprinnelig underetasje, da disse har risiko for råteutvikling.</p> | |

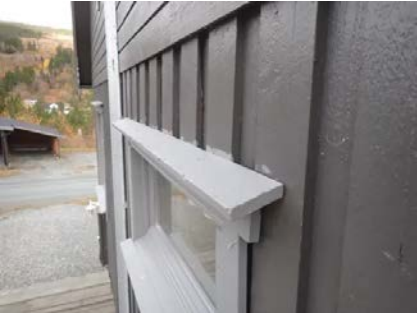
Vannbrett som ikke er trekt innunder kledning.

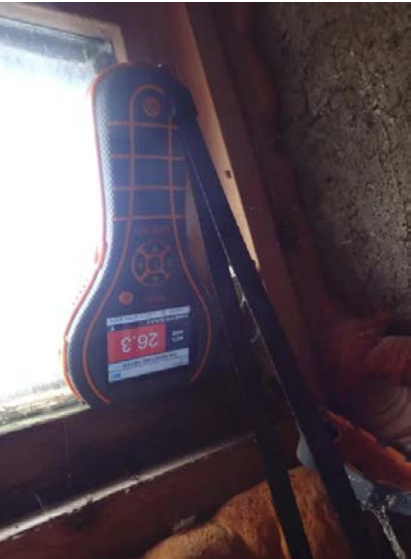
Høyt fuktnivå i vindu med høy risiko for råteutvikling.

| Anbefalte tiltak / ytterligere undersøkelser anbefales |
|---|
| -Det må påregnes å senke fuktnivået i underetasjen i opprinnelig del, samt å eventuelt skifte ut vinduer her. Løsningen mot terrassen bør endres for å minske risikoen for fukt utenfra. Kostnadsestimat for TG 3 settes til 10 000 - 50 000.<br>-Fuktopptrekk i dørkarm i underetasje kan ha kommet av tidligere flom, men det anbefales å holde dette under oppsikt, og eventuelt foreta tiltak mot fuktopptrekk.<br>-Dører som tar i karm og/eller har skjevheter anbefales justert.<br>-Tettelister i det eldste stuevinduet anbefales skiftet.<br>-Normalt vedlikehold av dører og vinduer anbefales.<br>-Det anbefales å etablere tilfredsstillende løsning med vannbrett/beslag over vinduer og balkongdør utvendig. Dagens løsning gir en risiko for at nedbør kan trekke inn på baksiden av omrammingen og inn i konstruksjonen. Nærmere undersøkelser anbefales bak omramminger ved arbeidet.<br>-Jevnlig kontroll av isolerglass anbefales med tanke på økt risiko for punktering på glass eldre enn 30 år. Utskiftinger vurderes fortløpende om punktering skulle oppstå. Enten selve glasset, eller hele vinduer/dør. |

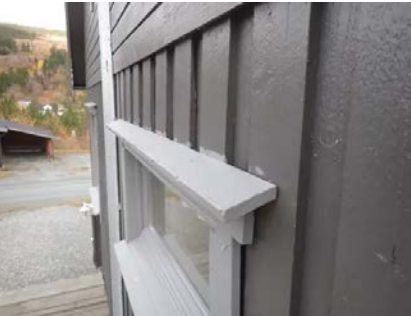
Vannbrett som ikke er trekt innunder kledning.

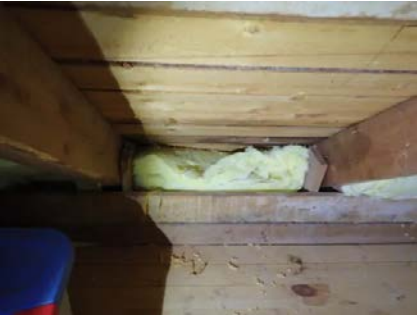
Begrenset/dårlig lufting ved raft.

| <div>-Det er registrert muselort i kneloftene.</div> <div>-Med bakgrunn i alder kan det mangle dampsperre på innsiden av isolasjonen mot kalde rom i opprinnelig del.</div> <div>-Luftingen til loftsrom er begrenset, da spalter er blitt tettet eller ikke er etablert. Fuktmerker i kneloft vurderes fra gammelt av.</div> <div>-Det var ingen stige til kaldloftet over opprinnelig del, slik at det ikke er inspisert her ved befaringen.</div> | |
| TG 2 på grunn av påvist skadedyaktivitet, eventuell manglende dampsperre i opprinnelig del og begrenset lufteanordning. | |

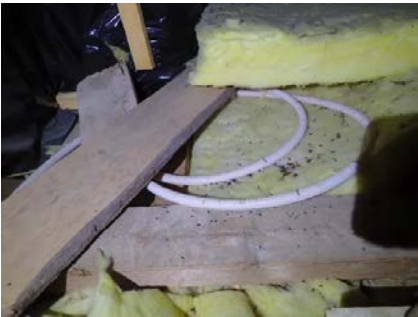
Påvist muselort.

| <div>-Mus kan gnage på treverk, isolasjon og ledninger, noe som kan føre til dårlig energieffektivitet, brannfare og vannskader. Det kan være hensiktsmessig med en nærmere gjennomgang av loftsrom, da det kan være vanskelig å påvise eventuelle skjulte feil. Tiltak vurderes deretter.</div> <div>-Plast/diffusjonssperre mot kalde rom anbefales etablert, og luftingen bør forbedres. Dette for å minske risikoen for kondensproblemer i konstruksjonen.</div> <div>-Nærmere undersøkelser av kaldloftet må påregnes, gjerne med hjelp av en fagkyndig.</div> | |

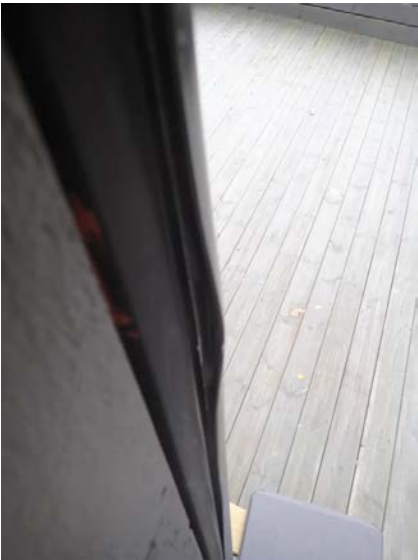
Deformasjon i nedløpsrør.

| <div>-Det ble registrert buling/deformasjon i nedløpsrør, som et symptom på frostspreng.</div> <div>-Det er stedvis noe overflateslitasje, men i hovedsak er dette av kosmetisk grad, og ikke unormalt med tanke på alder og materiale.</div> | |

| <div>-Nedløp/renner er ikke funksjonstestet av undertegnede. Nærmere undersøkelser anbefales, og ved utettheter bør utskiftinger foretas. Deler med deformasjon må utover dette skiftes for å lukke avvik. Frostspreng i nedløpsrør må sies å være normalt i Fjellregionen/Østerdalen, og er erfaringsmessig registrert forholdsvis ofte.</div> | |

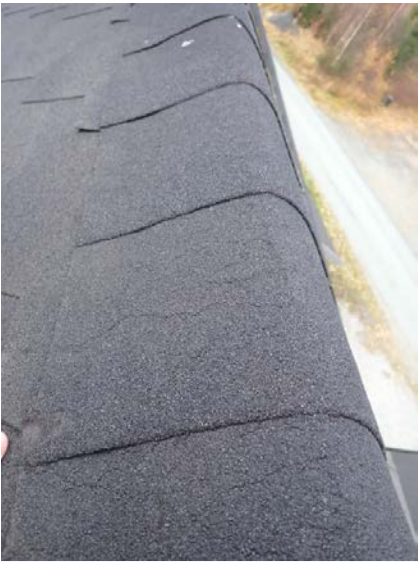
Tegn på mindre riss i overflaten på papp.

- Overvåk tilstanden jevnlig. For å få tilstandsgrad 0 eller 1 må tekkingen skiftes ut, men tidspunktet for når dette er nødvendig er vanskelig å si noe om. Når taktekking begynner å bli gammel, øker risikoen for lekkasjer, noe som kan føre til omfattende og kostbare reparasjoner av underliggende konstruksjoner dersom en ikke foretar tiltak på konstruksjonene før dette oppstår.
- Shingellepper som mangler vedheft må limes ned.
- For å lukke avviket må pipebeslaget lakkeres, men det fungerer med dagens tilstand.
- Rengjøring av mose og annen misfarging må anses som normalt vedlikehold. Det kan bli behov for stedvise utbedringer med tanke på riss i papp.

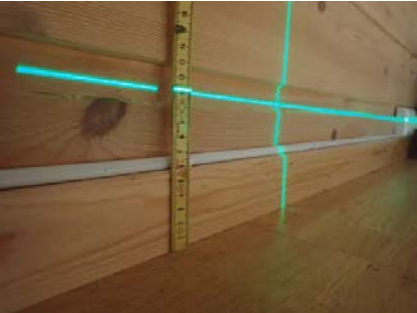
Referansenivå laser = 40 mm. Viser avvik på ca. 70 mm i bod i 1. etasje.

| -Det ble målt med laser i stue og bod i 1. etasje. Det er påvist et lokalt avvik på ca. 19 mm i nærheten av ytterhjørnet mot sørvest i stue. Det er påvist totale høydeforskjeller på opp mot 19 mm i rommet. I bod er det påvist et avvik på ca. 70 mm i rommets bredde (ca. 2,4 meter). | |

TG 3 på grunn av målt høydeforskjell i bod i 1. etasje, samt tegn på skader i gulv i oppforet gulv i bod i underetasje.  
TG 2 settes for resterende forhold.

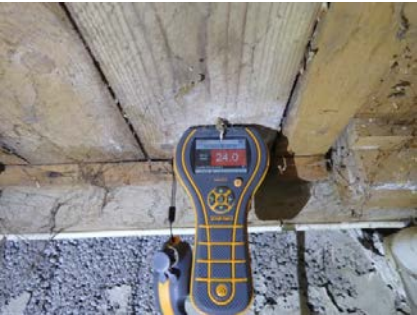
Risiko for skadeutvikling i etasjeskiller, fra underetasje.

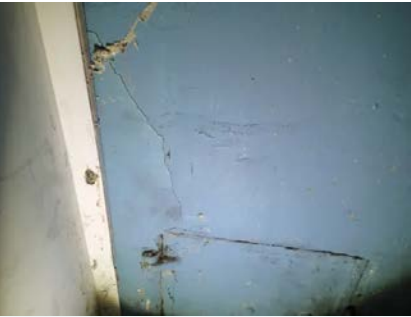
Sprekker i pipemur.

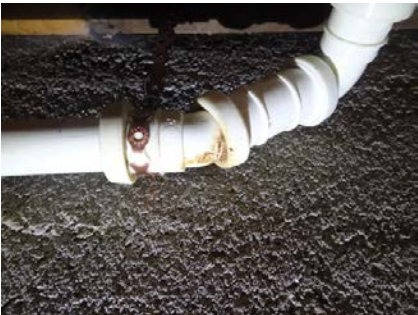
Misfarging ved rørmuffe.

| Oppsummering av vannledninger | TG-2 |
|---|---|
| <div>-Nærmere påvisninger og eventuelle behov for tiltak anbefales med hjelp av en rørlegger.</div> <div>-Det er ikke behov for utbedringstiltak siden anlegget fungerer i dag, men ut ifra alder kan skader plutselig oppstå på eldre anlegg.</div> | |

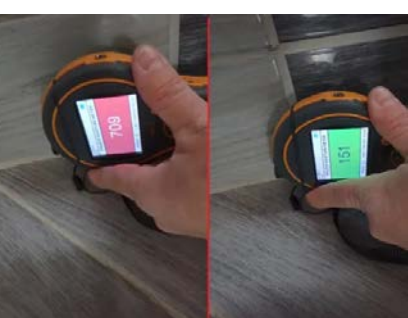
Måling foretatt i samme område. Viser plutselig fuktutslag.
