# Fjellbekkvegen 7 4355 KVERNALAND

## Tilstandsrapport Eierskifte

Boligtype: Enebolig

Byggeår: 1966

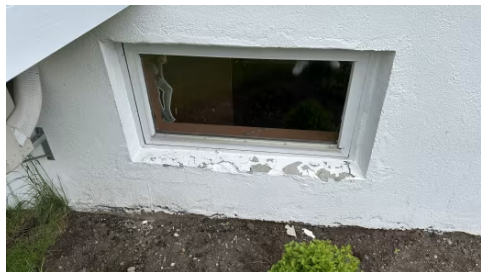
### 6.2 Grunnmur og fundament

| Riss/sprekker i utvendig puss, smyg/sålebenker på grunnmur, noe avskalninger i pussen. | |

| Kryp kjeller har ikke adkomst. Kryp kjeller er en særlig fuktutsatt konstruksjon med små marginer før skader oppstår.<br>Ikke synlig ventiler utvendig. Ved manglende luftgjennomstrøming, fuktsikring vil kondensering og fuktskader kunne oppstå. Nærmere kontroll anbefales. | |

| For å hindre fuktinntrekk/frostspreng, anbefales en gjenpussing og overflatebehandling. | |

| Nærmere kontroll, opprette ventiler/ventiler og inspeksjonsluke. | |

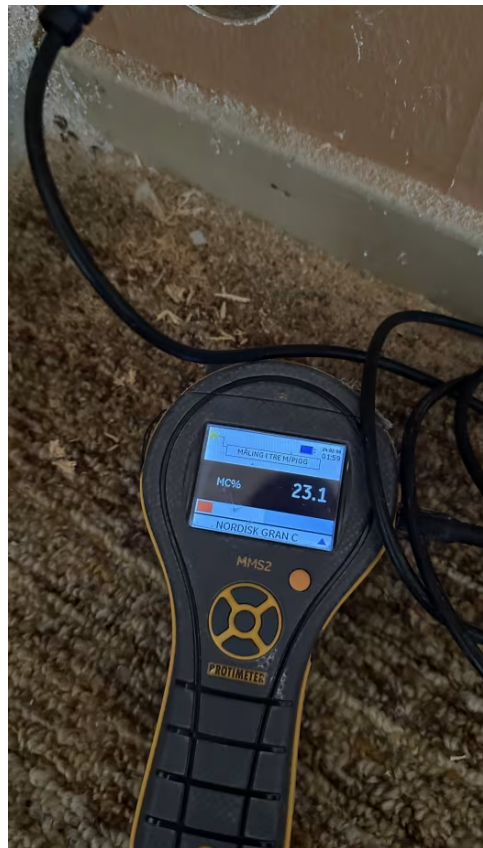
## 6.4 Rom under terreng

Ved fuktmåling i treverk i forbindelse med hulltaking, måles et fuktinnhold som er over faregrensen for utvikling av skader.

Ytterligere undersøkelser av konstruksjoner for kartlegging av omfang.  
Opprette mekanisk ventilering.

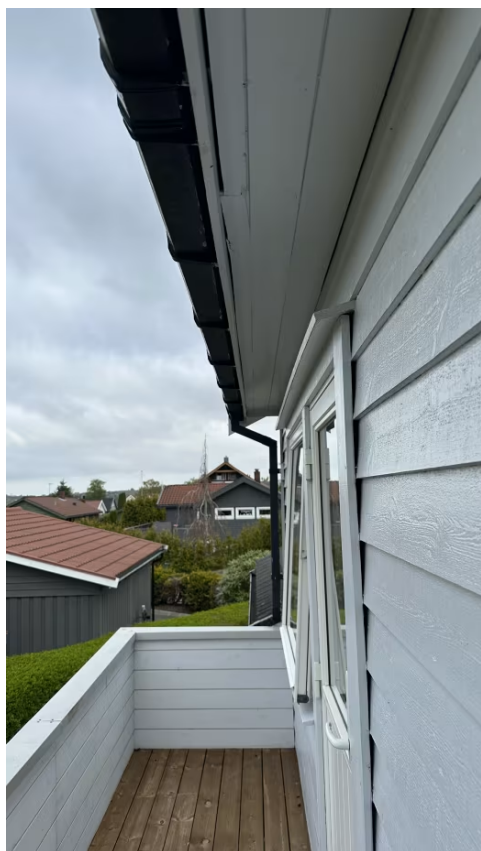
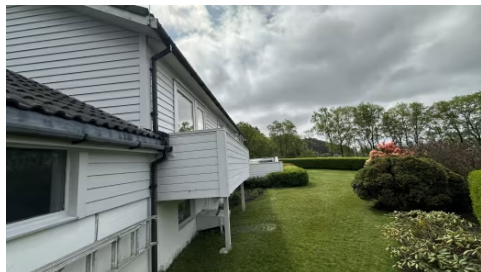
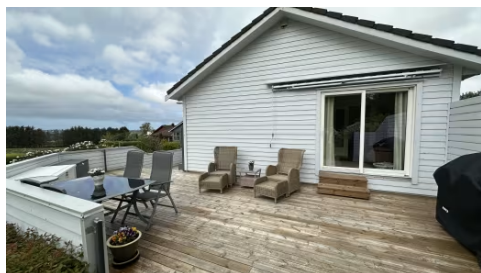
## 6.5 Balkong, terrasse, platting

Balkong  
Rekkverket (77cm) tilfredsstillende krav til høyde på oppføringstidspunktet, men er lavere enn dagens forskriftskrav på 100 cm.  
Generelt  
Registrert tørkesprekker, og nedbrytning i terrassebord.  
Påregnelig med noe nedbrytning/ujevnheter i treverk/konstruksjoner (søyler, bjelker og reisverk) som står i og nære terrenget.

For å lukke avviket må rekkverket utbedres iht. dagens krav.  
Rengjøring og overflatebehandling av terrassebord/rekkverk må påregnes.

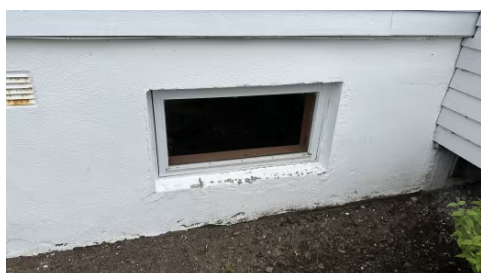
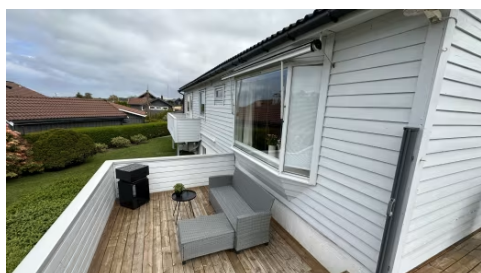
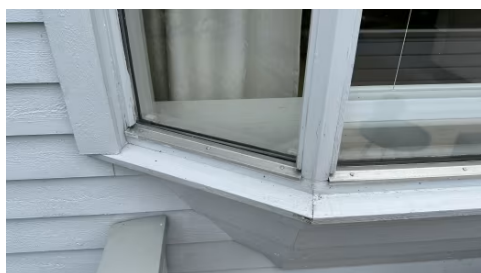
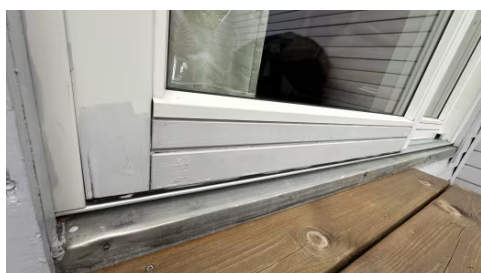
## 6.6 Vinduer og dører

Vinduer og dører med varierende alder, noe nedbrytning i enkelte karmen/glasslister som er mye utsatt for sol og fuktighet.

- Enkelte vinduer og dører behøver mindre justering.
- Stedvis iring/korrodering i beslag/hengsler, påregnelig med smøring.
- Tegn til kondensering i enkelte vinduskarmen, dette skyldes normalt for liten utskiftning av inneluften.
- Sålebeinker/smyg tilknyttet kjellervinduer er pusset mot karm. Det medfører større fuktpåkjenninger på treverket slik det er i dag. Registrert nedbrytning i vinduer generelt, med råte i ett vindu vest. Tg:3

Overflatebehandlinger må påregnes.  
Justeringer/smøring anbefales.  
Utskifting av vinduer med skade må påregnes.

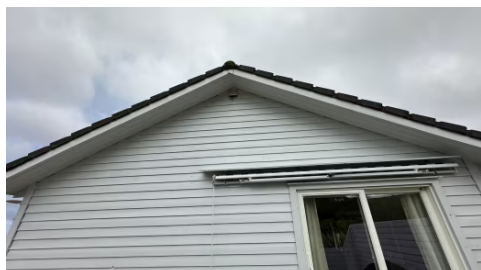
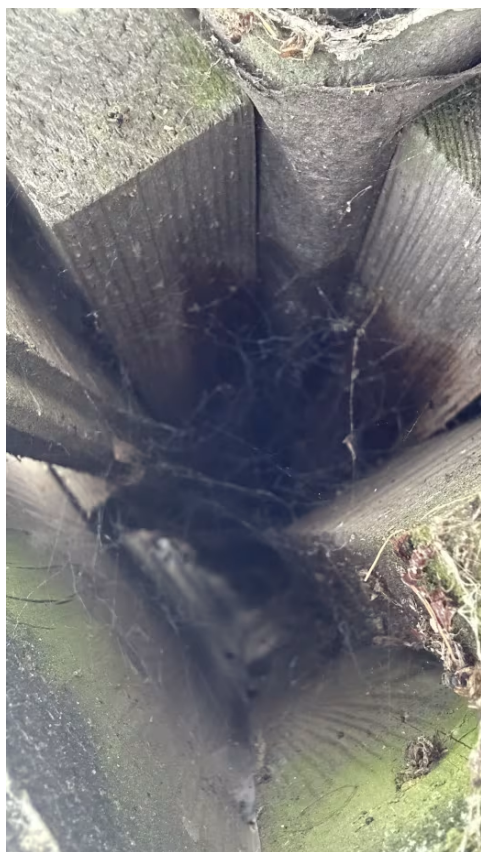
## 6.7 Yttervegger

-Det er nedbrytning og tørkesprekker i utvendig treverk og kledning som er mye utsatt for sol og fuktighet.

-Mangelfull musetetting bak deler av kledning, registrert tegn til mus på loft.

-Stedvis mindre luftespalte i overgang grunnmur/yttervegg. Manglende lufting gir økt risiko for fuktskader i konstruksjonen.

Stedvis vedlikehold av fasader med vask/skraping og behandling må påregnes.

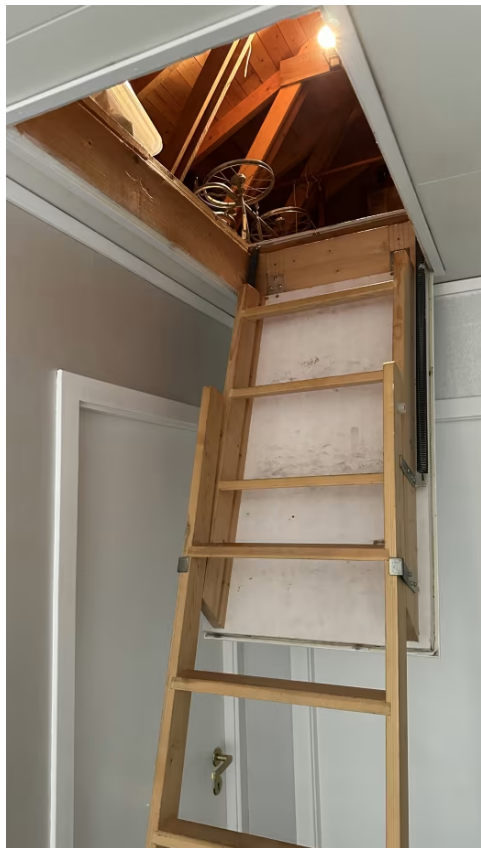
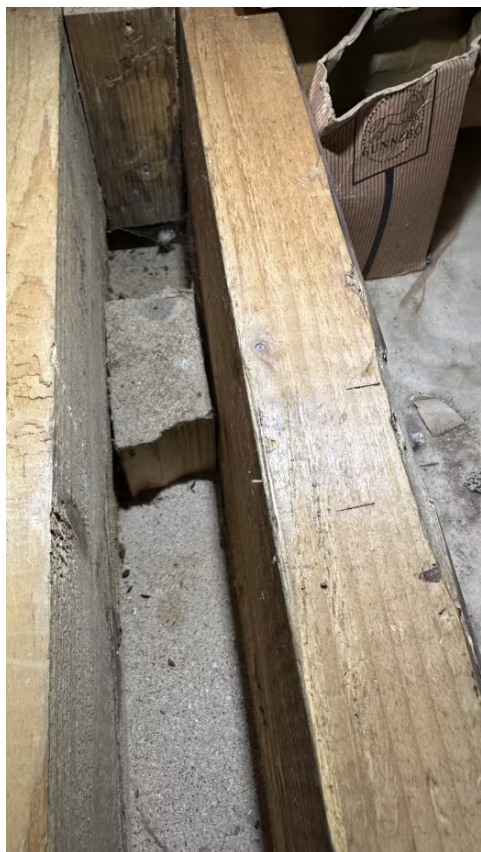
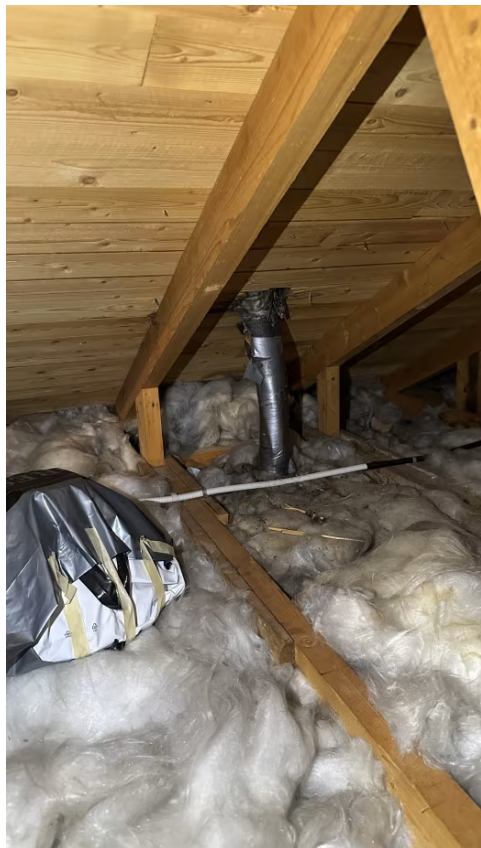
## 6.8 Loft (konstruksjonsoppbygging)

Manglende damp tetting og stedvis manglende isolasjon i bjelkelag til loft. Dette fører til større varmetap, og kondensering vil oppstå ved bruksendring av bolig.  
Avkast ventilasjon og kloakkluftning er ikke isolert på loft, dette vil kunne føre til kondensering og fuktskader i etasjeskillet ved bruksendring av bolig.

Etterisolere etasjeskillet, bedre ventilering i tak.  
Isolere rør til takhatt.

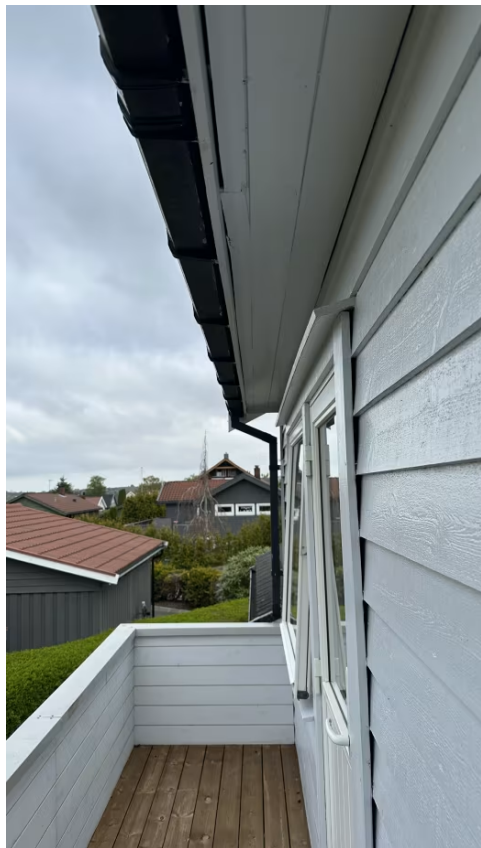
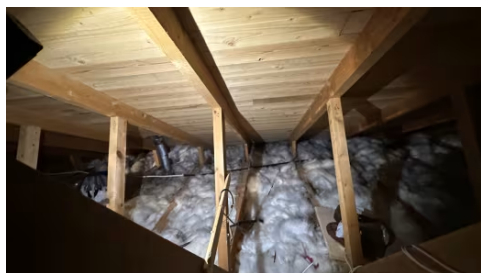
## 6.10 Takkonstruksjon

| <p>Lufting av takkonstruksjonen bør forbedres for å redusere risikoen for fuktskader pga kondensering på loft og isdannelse på taket.</p> | |

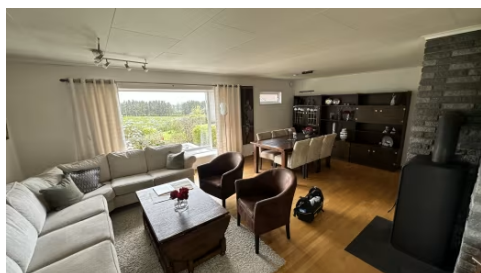
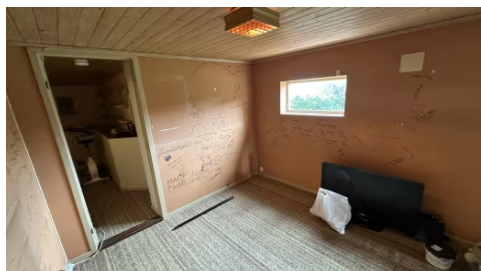
## 6.13 Etasjeskille og gulv på grunn

Ved enkel og vilkårlig nivellering registreres det høydeforskjell på ca 30 mm avvik på total planhet, og 20 mm avvik på lokal planhet(2m) på kontor i kjeller.

Tilstandsgrad 3 gis med bakgrunn i standardens krav til godkjente måleavvik.

- Stedvis spenninger/knirk, noe brukslitasje, og falming i parkett.
- Laminatgulv har stedvis svelling i skjøter.
- Innvendige overflater i 1. etasje stedvis oppgradert i senere tid.
- Parkett på kjøkken ikke montert i anbefalt forband.
- Sotmerker i himling i stue, kan tilbakeføres til mangelfull isolering/damtetting i etasjeskillet.

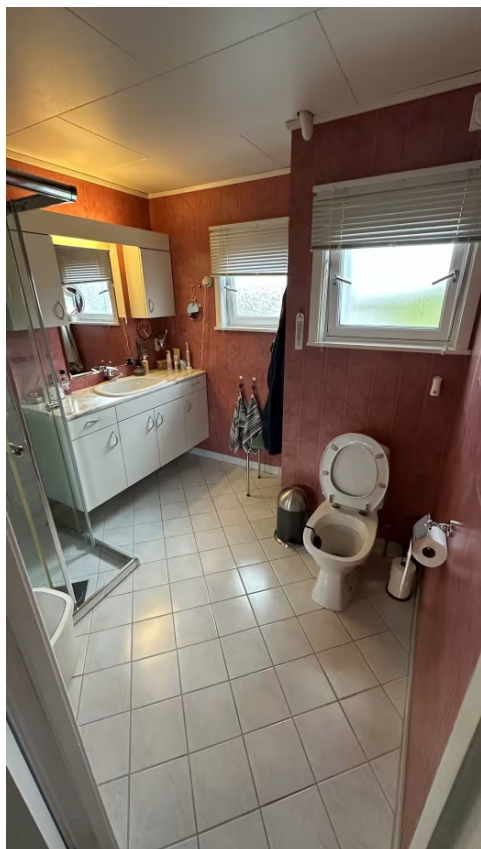
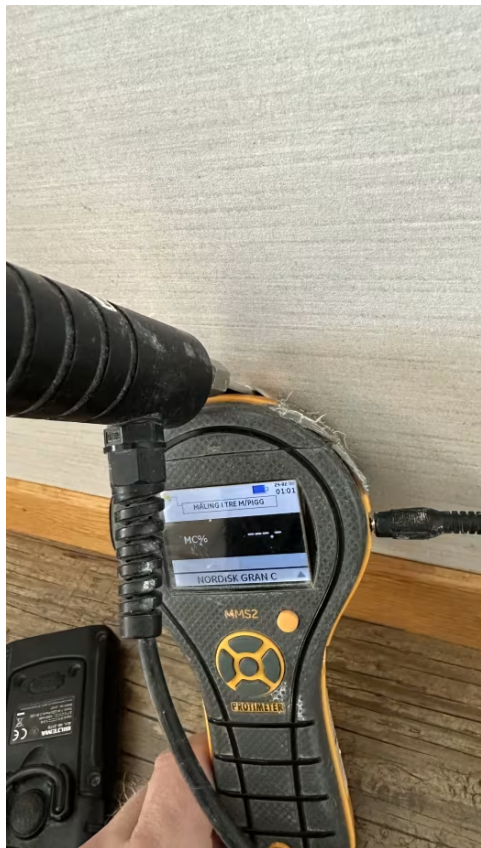
## 6.23 Våtrom: 1. etasje - Bad

Det er behov for totalrenovering av våtrommet!

-Sokkel til dusj er høyere en dørterskel, ved en eventuell lekkasje utenfor dusjsone vil vann trekke ut i gang.

-Sprekk i gulvflis ved dusdør.

-Variable fuktverdier i vegg ved overflatemåling. (Hulltaking er foretatt fra tilstøtende rom mot våtsone uten å påvise avvik.)

-Svelling/avskalling i overflate innredning, overmalt i senere tid. Ingen registrert fukt ved overflatemåling.

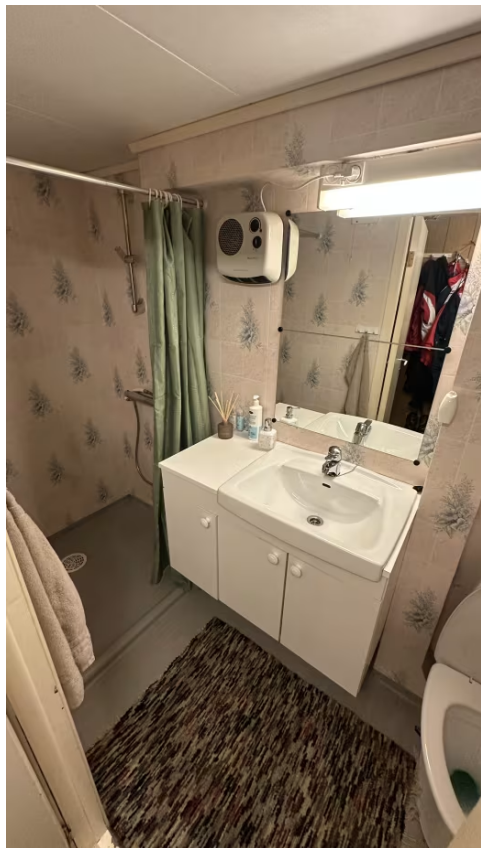
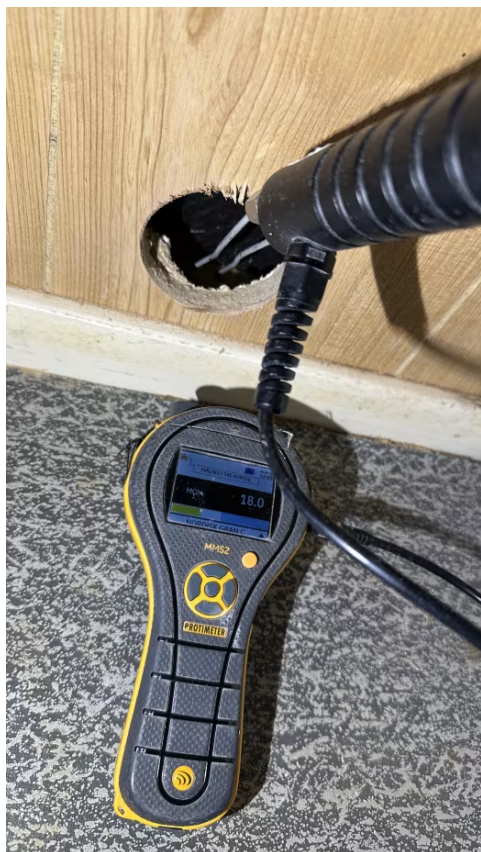
## 6.24 Våtrom: Kjeller - Bad

## Det er behov for totalrenovering av våtrommet!

-Hulltaking er foretatt fra tilstøtende rom mot våtsone og det viser avvik.

-Svelling i hylle og nedre del av sideplate tilknyttet innredning. Ingen registrert fukt ved overflatemåling.

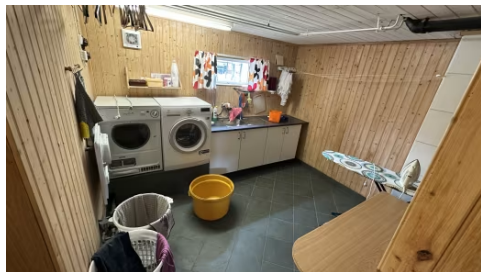
## 6.25 Våtrom: Kjeller - Vaskerom

Det er behov for totalrenovering av våtrommet!

-Vannuttak på yttervegg, ingen registrert fukt eller kondensering.

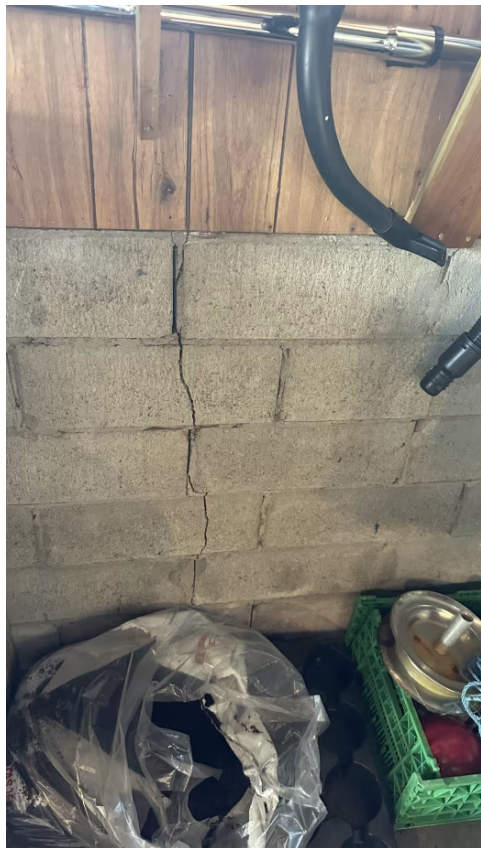
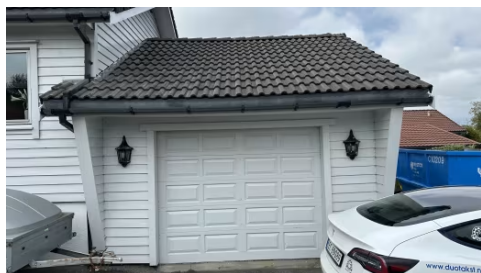
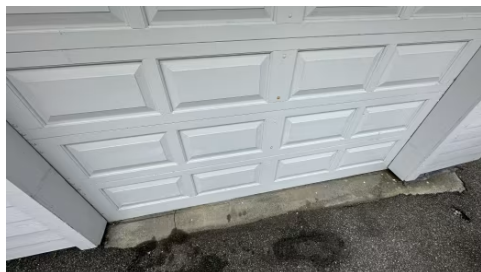
## 6.27 Øvrig: Garasje

- Sprekk i plate og yttervegg i betong, stedvis saltutslag.
- Retningsavvik tak over port.
- Korrodering i innfestning til leddport.
- Slitt overflate i sidedør til garasje/bakgang.

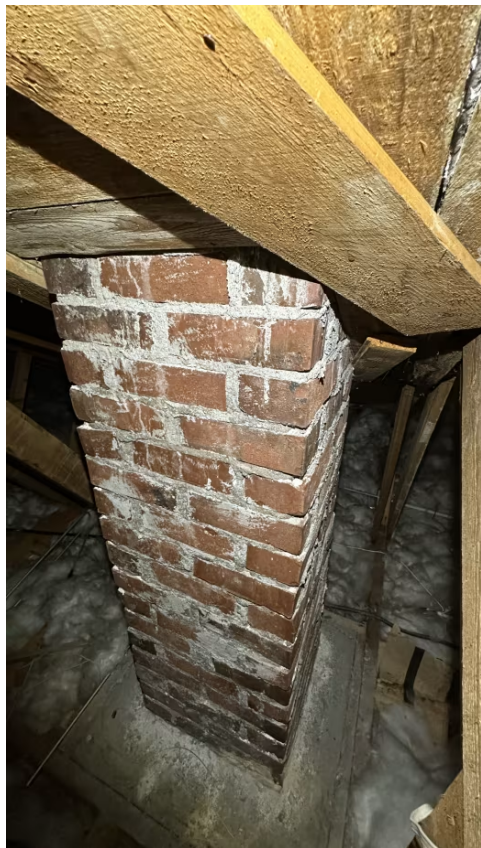
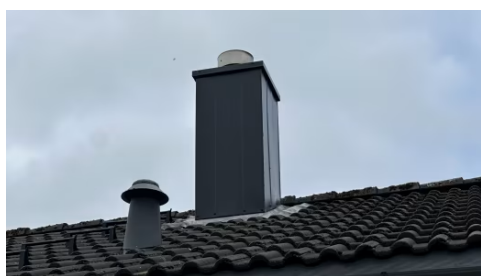
#### 6.28 Øvrig: Skorstein over tak

Salutslag på pipeløp på loft. Pipebeslag synes montert i senere tid. Konferer med eier for nærmere informasjon.

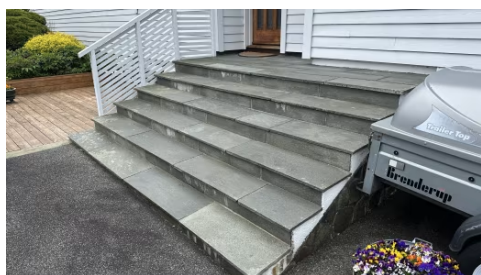
### 6.29 Øvrig: Utvendig trapp

-Stedvis riss i fuger, og bom i flis i trinn.
