# Tilstandsrapport

Rekkehusleilighet - seksjon 2

Skrimveien 12 B, 3615 KONGSBERG

Befaringsdato: 15.10.2025

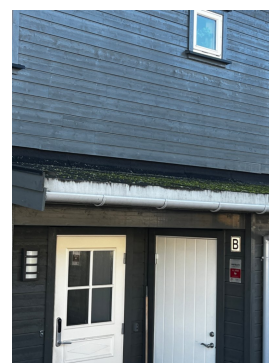
Mosegroing p tak over inngang.

Mose bør fjernes fra taktekingen for å forhindre fuktskader og redusert levetid på taket.

Dersom tiltak ikke iverksettes, kan dette føre til økt risiko for lekkasjer og skader på takkonstruksjonen.

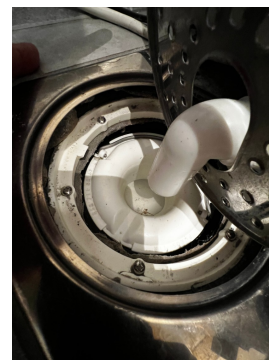
Det bør kontrolleres at membranen er korrekt ført opp ved dørterskelen, da feilisten gjør dette vanskelig å verifisere.  
Konsekvensen av manglende synlig membran er økt risiko for at fuktsikringen ikke er tilfredsstillende, noe som kan føre til vannskader i tilstøtende konstruksjoner.

Membran synlig under klemring i sluk

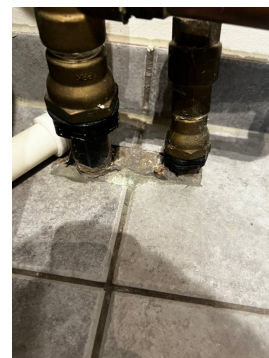
Manglende mansjetter medfører økt risiko for fuktskader og påfølgende skade på omkringliggende bygningsdeler.

Rørgjennomføringer i gulvet

Det bør monteres mansjetter på rørgjennomføringene i gulvet for å sikre tett overgang og hindre fuktinntrengning i konstruksjonen.

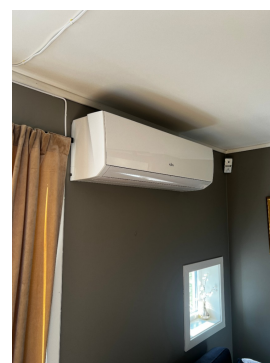
Montert luft til luft varmepumpe i stue.  
Varmepumpe er ikke funksjonstestet

Konsekvensen av manglende funksjonstest er at skjulte feil ikke oppdages, noe som kan føre til redusert effekt eller driftsstans.

Det anbefales å funksjonsteste varmepumpen for å avdekke eventuelle feil eller mangler.

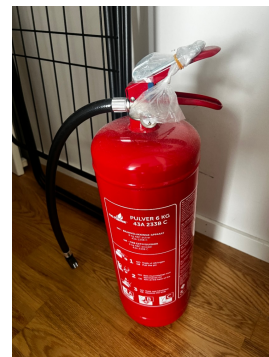
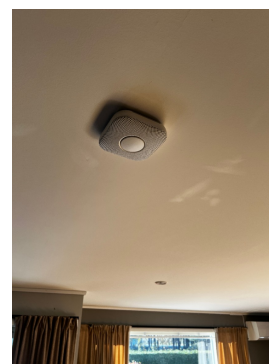
## ! TG 3 Branntekniske forhold

**Kostnadsestimat: Under 10 000**
