# Tilstandsrapport

📍 Prestegardsvegen 15, 4480 KVINESDAL

# gnr. 104, bnr. 1, fnr. 77

Befaringsdato: 17.10.2024

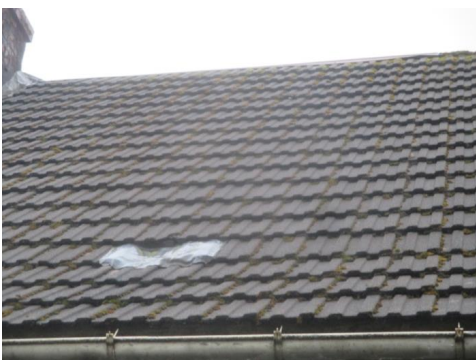
- Det er påvist skader eller avvik på selve taktekkingen.
- Taktekkingen har mose og slitasje på grunn av elde.

Selve taktekkingen bærer preg av slitasje og elde og det har nylig vært en lekkasje i vindfang som har en lukket konstruksjon.

Gjennværende brukstid på selve tekkingen og undertekking med sløyfer og lekter ansees som begrenset.

Eldre slitt takstein

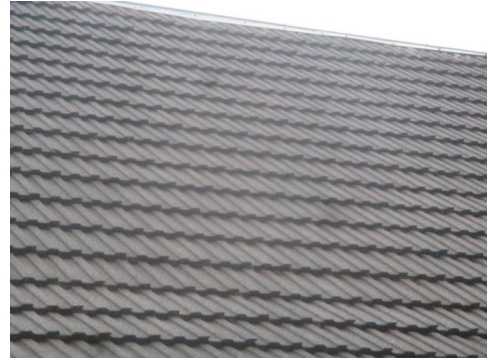
Deler av taktekkingen på ene siden.

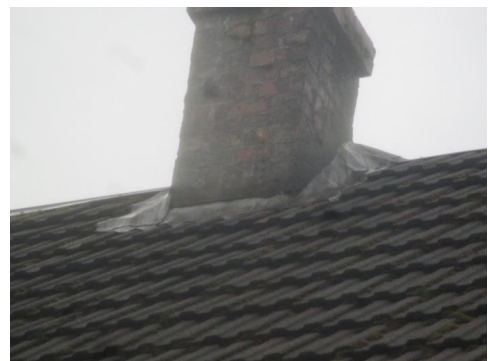
Eldre bunnbeslag på pipe.

Takrenner med tilhørende deler må beregnes å byttes i samband med taktekkingen. På generelt grunnlag anbefales pipe og helbeslås over tak. Vist ikke må denne impregneres ved jevne mellomrom for å hindre oppsug av fuktighet som kan resultere i innvendige lekkasjer.

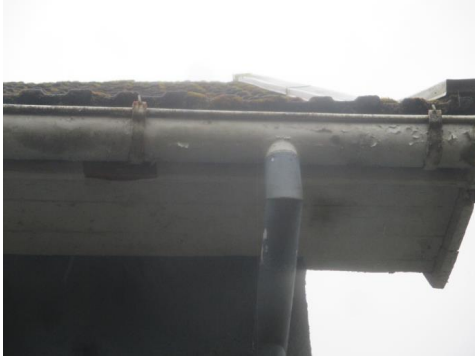
Takrenner med tilhørende deler har større slitasje/skader

Eldre slitte takrenner.

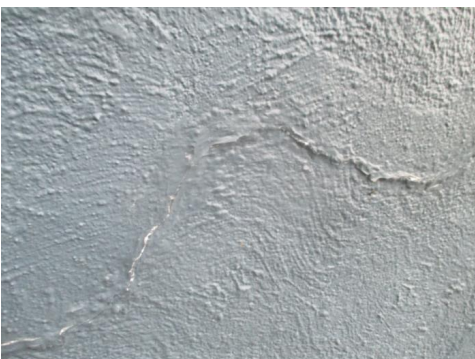
Veggene har murkonstruksjon av semtsteinsblokker som er pusset utvendig. Noe stående kledning på vindfanget. Ble registrert noen eldre sprekker som er blitt fuget igjen og har ikke åpnet seg på nytt.

Eldre sprekker som er blitt fuget igjen.

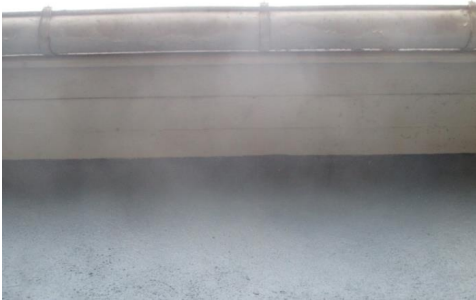
Ingen tilgang på luft i gesimser.

- Lufting/ventilering bør forbedres.

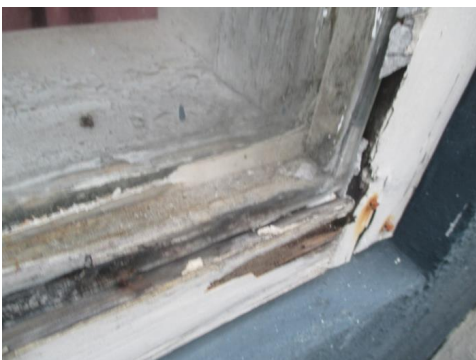
- Det er påvist et betydelig antall vinduer med punkterte eller sprukne glassruter.
- Det er påvist vinduer med fukt/råteskader.

Råteskader.

- Vinduer med råteskader må erstattes med nye.
- Vinduer med punkterte/sprukne glass må påregnes skiftes ut, enten hele vinduet eller kun selve glassene.

Utskiftning av de fleste vinduer må beregnes på grunn av skader.

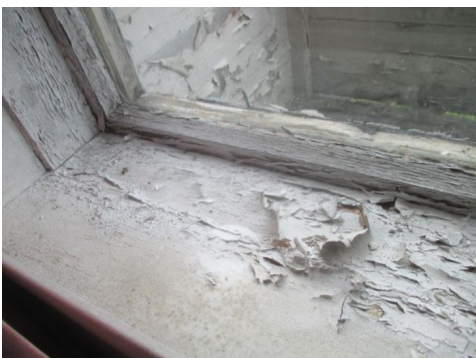
Mangel på vedlikehold over lang tid.

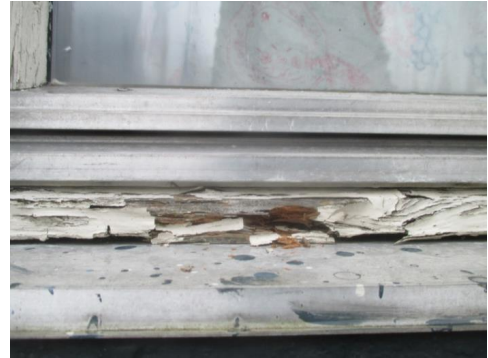
Råteskader på flere vinduer.

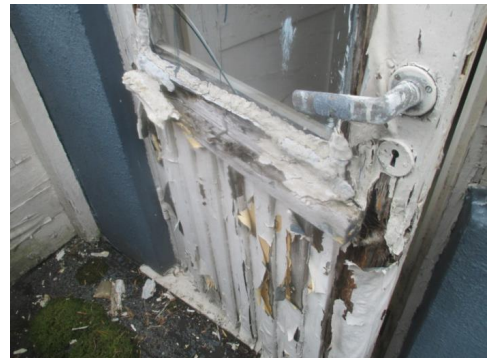
- Det er påvist dør(er) med fukt/råteskader.
- Balkongdør på loftet har fått større råteskader.

Større råteskader.

Utskiftning av denne dører må beregnes.

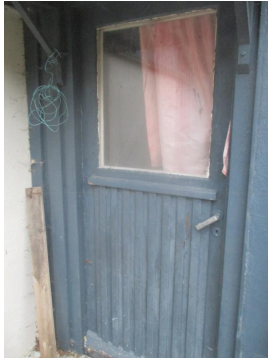
Ytterdør til kjeller trenger noe vedlikehold

- Dører med punkterte/sprukne glass må påregnes skiftes ut, enten hele døren eller kun selve glassene.
- Dører må justeres.

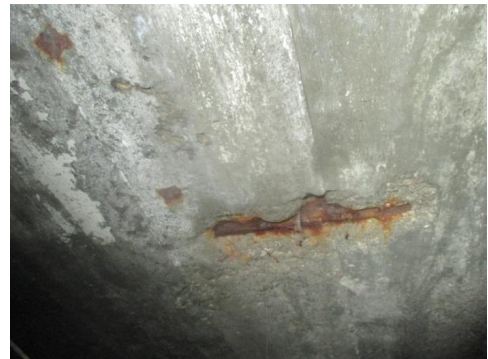
- Det er påvist fukt/råteskader i konstruksjonen.
- Rekkverket er for lavt i forhold til dagens krav til rekkverkshøyder.

Noe synlige armeringsjern.

- Råteskadet trekledning må skiftes ut.
- Råteskadede konstruksjoner må skiftes ut.

Balkongen må beregnes og bygges opp på nytt.

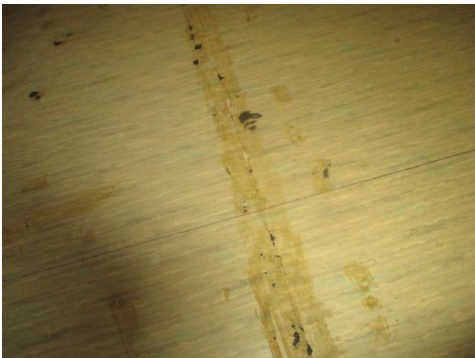
- Det er stedvis påvist synlige skader på overflater.

Slitt/skadet gulvbelegg.

Større oppgraderinger/fornyng av de fleste overflater må beregnes.

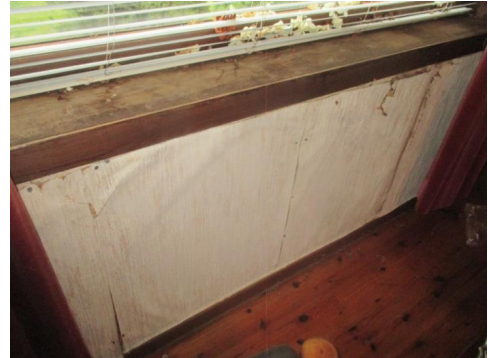
Tapet er løsnet/skadet.

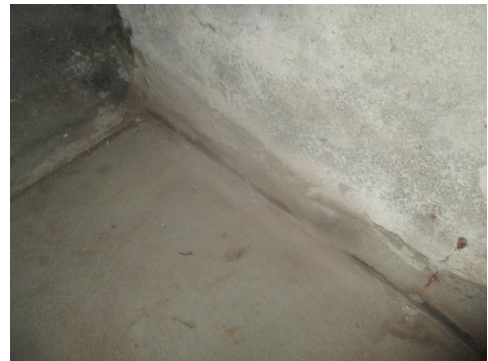
Noe mindre fuktvandring ble registrert ved søk i nedre del av grunnmur og direkte på støpte gulv med en fuktighetsindikator. Dette har sammenheng med at det ikke ble brukt fuktsperre (plast) under gulvstøpen og fundamenter i denne byggeperioden, som gjør at det alltid vil kunne bli noe oppsug av jordfuktighet.

Noe fuktvandring ble registrert ved søk.

Det er viktig at ikke grunnmur blir foret ut og lukket inne før årsaken til noe fuktighet er blitt utbedret. Fungerer med dagens bruk som en grovkjeller.

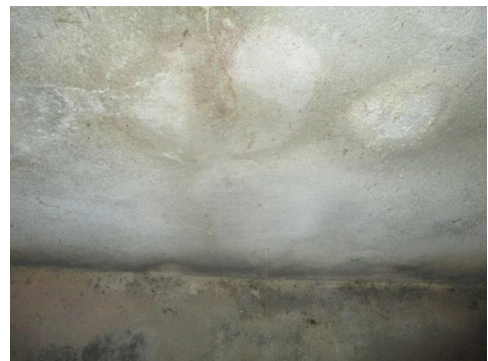
Noe saltutslag.

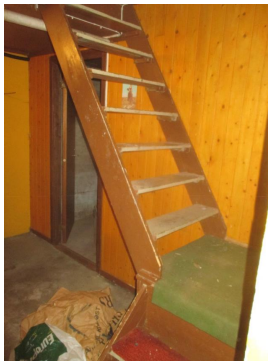
Enkel bratt kjellertrapp.

- Rekkverk må monteres for å lukke avviket.
- Åpninger er såpass store at det ut ifra sikkerhetsmessige forhold anbefales å lage mindre åpninger.

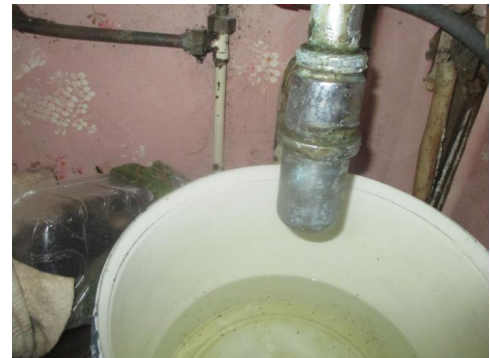
Eldre bad/vaskerom som trenger større oppgraderinger i forhold til dagens krav. Ingen sluk i rommet og ingen fuktsikring i overgang gulv og vegg.

Lekkasjer ved servant.

- Våtrommet må totalrenoveres. Alle forhold med tettesjikt, våtsone, sluk m.m. må dokumenteres.

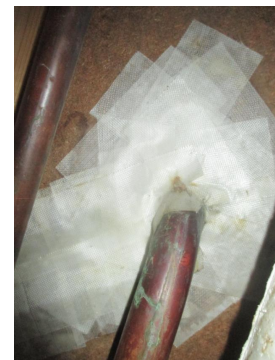
Har vært noe fukt i rundt rørgjennomføring.

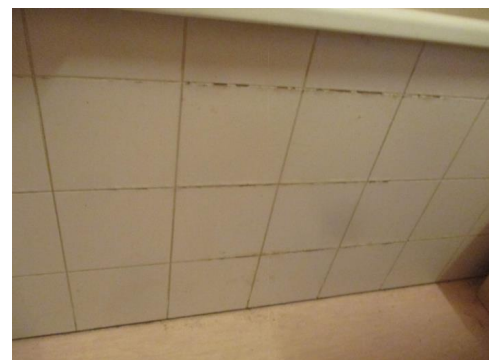
Badekar er blitt bygget inne.

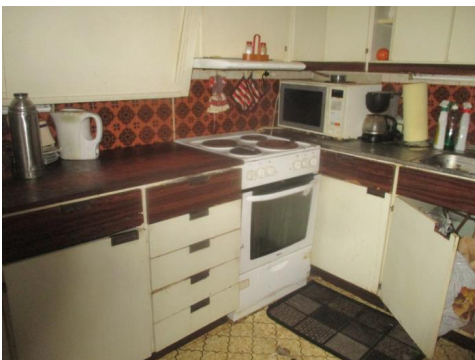
- Det er påvist skader på overflater/kjøkkeninnredning utover normal slitasjegrad.

Deler av eldre innredning.

- Det må påregnes lokal utbedring/utskiftning.

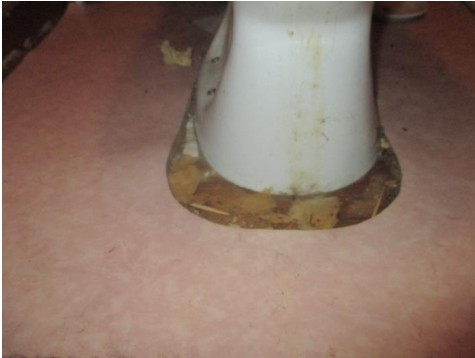
- Toalettrom har kun naturlig avtrekk fra rommet, NS 3600 krever mekanisk avtrekk for å kunne gi TG 0/1.
- Det er avvik:

Gulvbelegget dekker ikke i rundt toalettet

- Tiltak:
- Mekanisk avtrekk bør etableres på toalettrom.

Utskiftning av gulvbelegg bør beregnes.

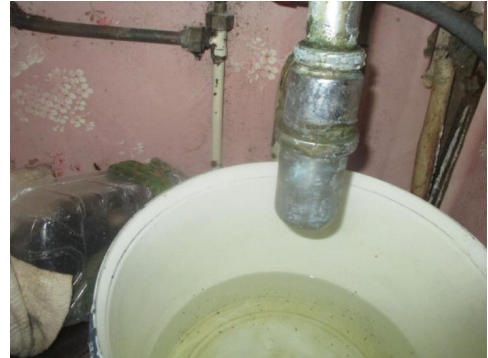
Gjennværende brukstid ansees som noe begrenset.

Lekkasje på bad/vaskerom.

- Tidspunkt for utskiftning av vannledninger nærmer seg.
- Det er ikke behov for utbedringstiltak siden anlegget fungerer i dag, men ut ifra alder kan skader plutselig oppstå på eldre anlegg.
- I forbindelse med oppgradering av våtrom vil det være naturlig med utskiftning av rør.

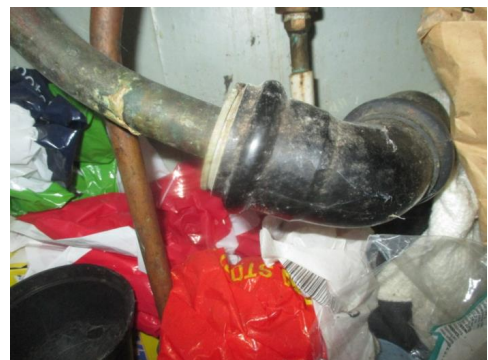
Eldre avløpsrør i kjøkkenbenken.

- Det er ikke behov for utbedringstiltak siden anlegget fungerer i dag, men ut ifra alder kan skader plutselig oppstå på eldre anlegg.
- I forbindelse med oppgradering av våtrom vil det være naturlig med utskiftning av rør.
- Tidspunkt for utskiftning av avløpsrør nærmer seg.

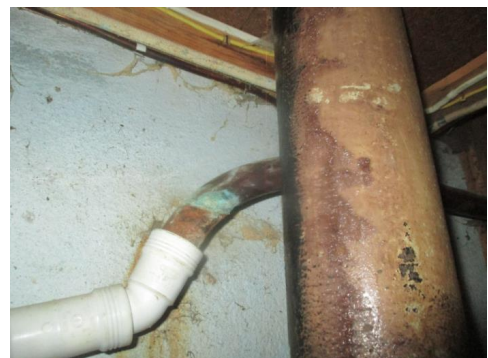
Avløpsrør av jern i fra bad/vaskerom.

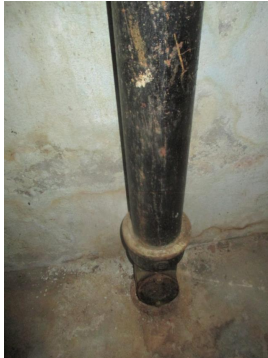
Eldre avløpsrør i kjellergulvet og ut av boligen.

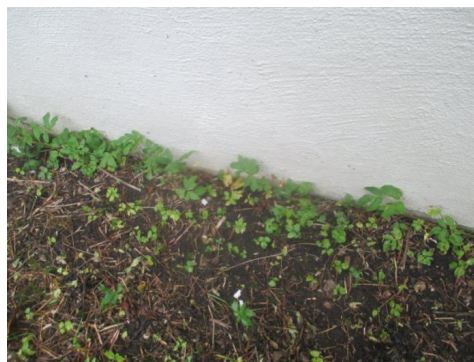
Ingen synlig fuktsikring av grunnmur.

- Tiltak for redrenering rundt boligen kan ikke utelukkes.
- Overvåk tilstanden jevnlig. For å få tilstandsgrad 0 eller 1 må dreneringen skiftes ut, men tidspunktet for når dette er nødvendig er vanskelig å si noe om. Bruken av underetg/kjeller vil og være avgjørende.
- Det må gjennomføres ytterligere undersøkelser.

Fungerer ved dagens bruk som en grovkjeller. Skulle det bli gjort bruksendringer av grovkjeller må redrenering beregnes.

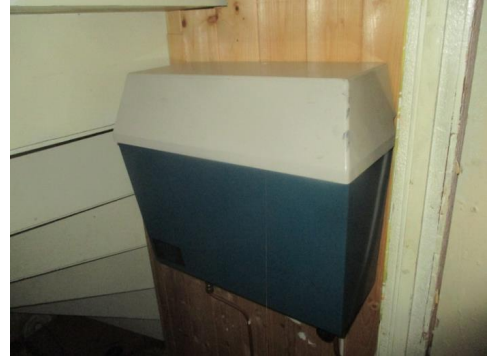
Dagtank i trappegangen til grovkjeller.

- Røropplegg og tank utvendig må fjernes/saneres.

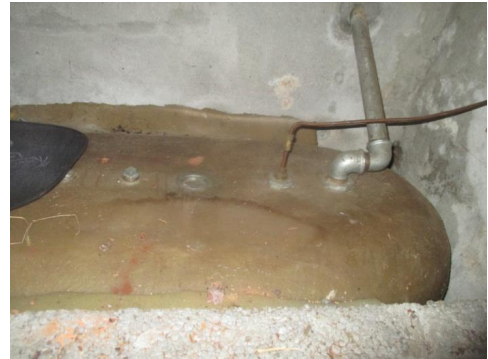
Innvendig oljetank.
