# Tilstandsrapport

Fritidsbolig

Fjellbjørkvegen 3, 2890 ETNEDAL

Befaringsdato: 29.04.2024

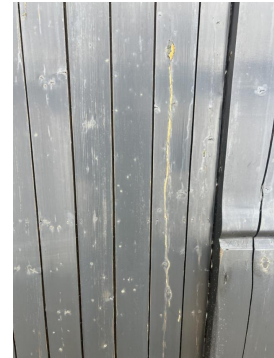
Vedlikeholdsbehov

#### Vurdering av avvik:

- Det er påvist andre avvik:

- Det må foretas tiltak for å lukke avviket.

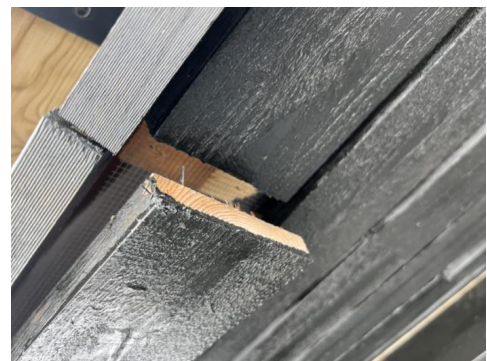
#### Vurdering av avvik:

- Det er påvist andre avvik:

Gesimsbord er innfestet med stift, ikke egnet og har stedvis løsnet, bør foretas bedre innfetsing

- Det må foretas tiltak for å lukke avviket.

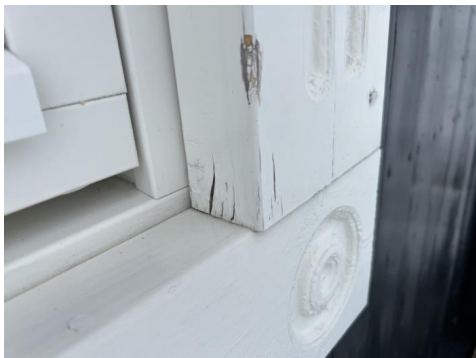
- Det er påvist avvik rundt innsettingsdetaljer.

Det mangler vannbrett på vinduer, kan føre til fuktpåkjenning mot vegg og hyppigere vedlikeholdsintervall på omramning.

Omramning rundt vinduer, men manglende vannbrett og glippe mellom vannbrett og omramning anbefales da fuktopptrekk kan forekomme og på befaring var det fukt/sprekkdannelse i endeved

- Det bør gjøres tiltak for å lukke avviket.

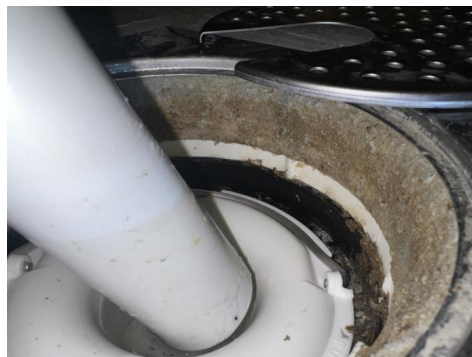
Fra sluk ble det registrert tettesjikt under klemring

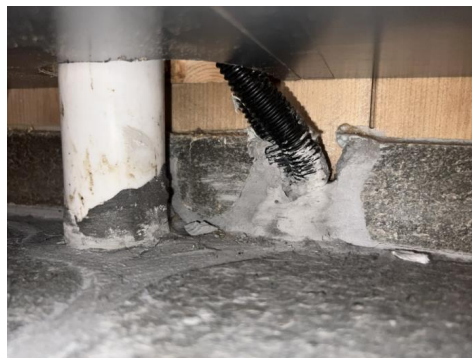
- Det er påvist andre avvik:

Ansees ikke som umiddelbart tiltaksbehov da det er montert dusjkabinett, men må hensyntas ved lekkasje eller endret bruk.

Ved kontroll av sokkel er sokkel ført rett på treverk, ved rørgjennomføring er det glippe og ikke synlig tettesjikt opp langs vegg eller isåfall ikke tilstrekkelig høyde. På avløpsrør ble smøremembran registrert

- Det må foretas tiltak for å lukke avviket.

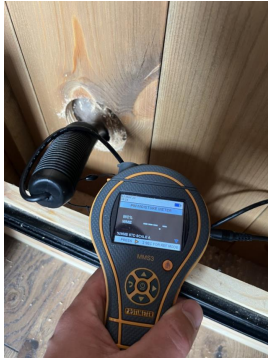
Hulltaking foretatt fra soverom mot bad, ikke fuktutslag ved fuktmåletaking

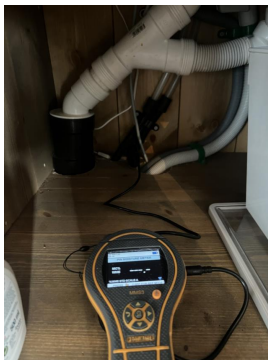
Ved fuktmåletaking av bunn kjøkkenskap var det ikke fuktutslag
