# Tilstandsrapport

Boligbygg med flere boenheter

Steinsvingen 1A H0202, 3615 KONGSBERG

Befaringsdato: 26.01.2026

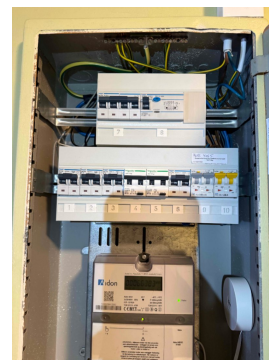
**Ja Boligen har en kombinasjon av eldre og nyere elektrisk anlegg. Det er påvist kabler som ikke er tilstrekkelig festet, samt både jordede og ujordede stikkontakter i gangen. Det foreligger også ufullstendig dokumentasjon på utført elektrisk arbeid. Det anbefales derfor å gjennomføre en el-kontroll av boligen. I tillegg er det gjennomført en el-kontroll i regi av borettslaget den 24.06.2024, hvor det ble påvist tre avvik som ikke er utbedret. Ifølge mottatt rapport omhandler avvikene: Montering av bruksanvisning for jordfeilbryter. Gang: Det er montert jordet og ujordet stikkontakter med mulighet for samtidig berøring. Varmtvannsbereder er ikke tilgjengelig for vedlikehold.**

Bildet viser sikringsskapet.
