# Tilstandsrapport

Boligbygg med flere boenheter

Steinsvingen 1A H0202, 3615 KONGSBERG

Rapportdato: 12.02.2026

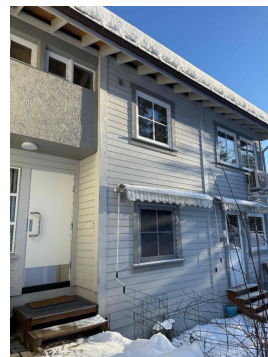
- Taktekking er snødekt, alder eller materiale er ukjent og derfor ikke nærmere vurdert.

Manglende vurdering av takets tilstand medfører usikkerhet om eventuelle skader, noe som kan innebære risiko for fuktskader eller lekkasjer i underliggende bolig.

Bildet viser snødekt tak.

- Det bør foretas nærmere undersøkelser av taktekking når taket er snøfritt.

Det bør gjennomføres en grundigere undersøkelse av taktekkingen når taket er fritt for snø, for å avdekke eventuelle skjulte skader.

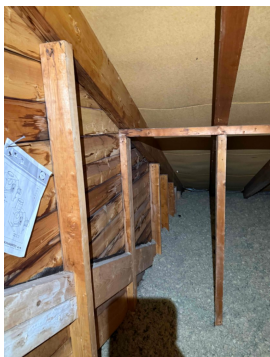
- Det er påvist fuktskjolder/skader i takkonstruksjonen.

Utbedring bør utføres for å hindre videre fuktskader, som kan føre til råte, soppdannelse og redusert bæreevne i konstruksjonen.

Bildet viser fuktskjolder på gavlvegg der det er høydeforskjell på takene.

- Det må gjøres nærmere undersøkelser.

Det bør gjennomføres nærmere undersøkelser for å avdekke årsaken til fuktskjoldene/skadene i takkonstruksjonen.

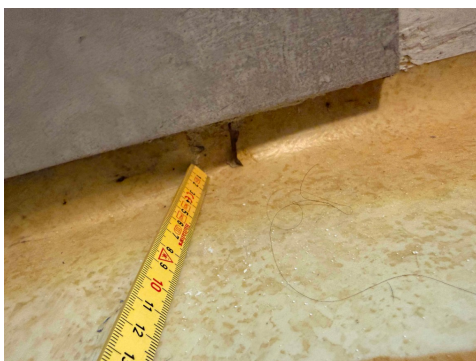
- Det er påvist at gulvoverflaten har sprekker.

Konsekvensen av å ikke utbedre dette er økt risiko for fuktskader og skade på underliggende konstruksjoner.

Bildet viser sprekke i gulvbelegget.

Gulvoverflaten bør utbedres eller skiftes for å hindre at fukt trenger ned i konstruksjonen gjennom sprekken.

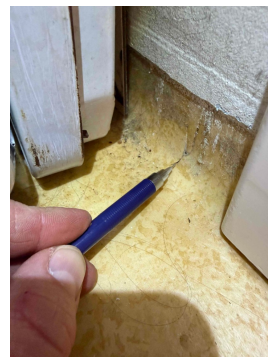
Bildet viser sprekke i gulvbelegget.

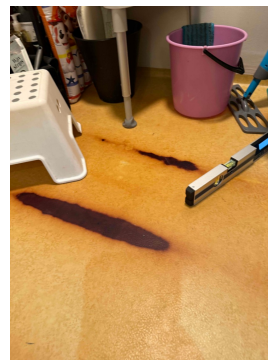
Bildet viser varmeskade på gulvbelegg.

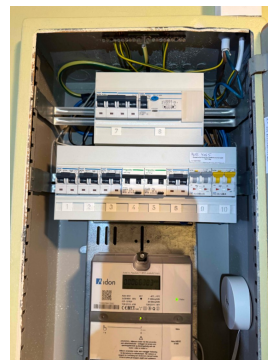
**I tillegg er det gjennomført en el-kontroll i regi av borettslaget den 24.06.2024, hvor det ble påvist tre avvik som ikke er utbedret.**

**Gang: Det er montert jordet og ujordet stikkontakter med mulighet for samtidig berøring.**

**Varmtvannsbereder er ikke tilgjengelig for vedlikehold.**

Bildet viser sikringsskapet.
