# K.K. Kleppes veg 4 4350 KLEPPE

## Tilstandsrapport Eierskifte

Boligtype: Leilighet i boligblokk

Byggeår: 2012

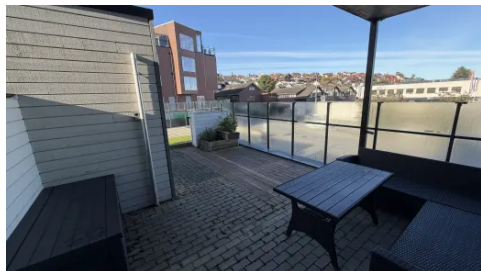
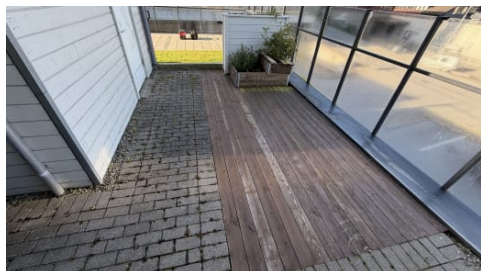
| Stedvis noe retningsavvik, tørkesprekker i overflater terrasse.<br>Påregnelig med noe nedbrytning/ujevnheter i treverk/konstruksjoner (søyler, bjelker og reisverk) som står i og nære terrenget. | |

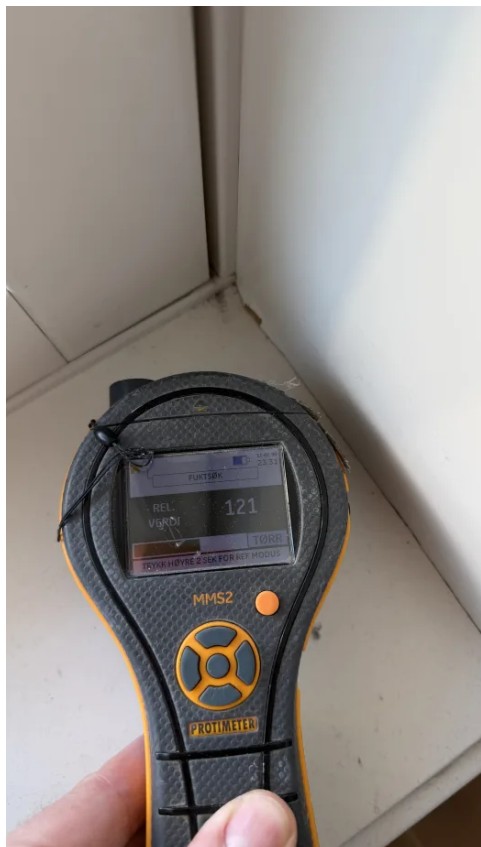
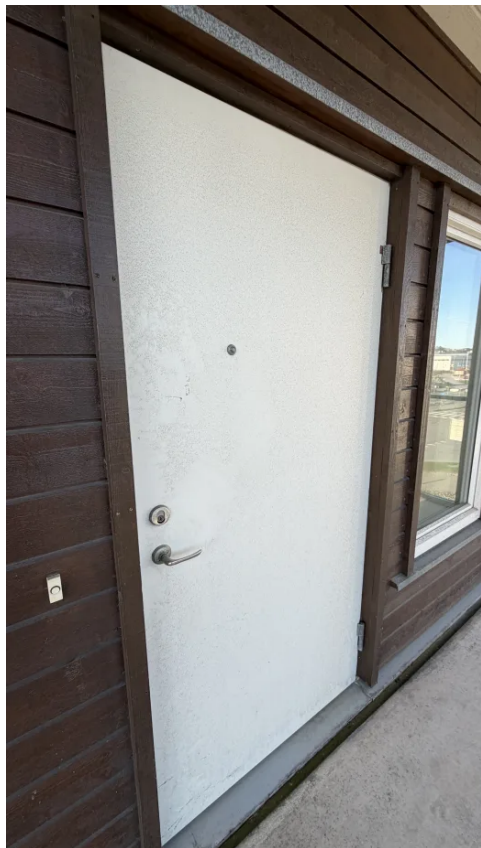
| Vindu i stue vest skiftet grunnet registrert lekkasje i 2024, arbeid utført i regi av sameiet. Dokumentasjon fremvist. | |

- Vinduer stue sør/vest og vindu på soverom nord/øst henger og tar i beslag, påregnelig med mindre justering.
- Registrert mindre svelling i nedre del av vindu på soverom nord/øst, trolig oppstått når vindu har stått i luftestilling. Ingen registrert fukt ved overflatemåling på befaringsdagen.
- Stedvis iring i beslag og hengsler, påregnelig med smøring og overflatebehandling.

Justere vindu i stue og soverom.

Behandle beslag og hengsler.

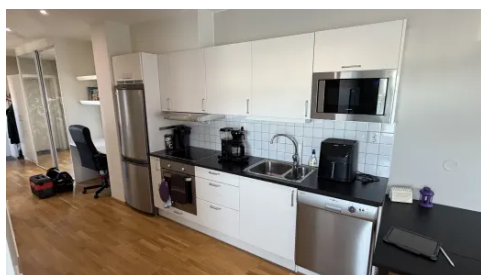
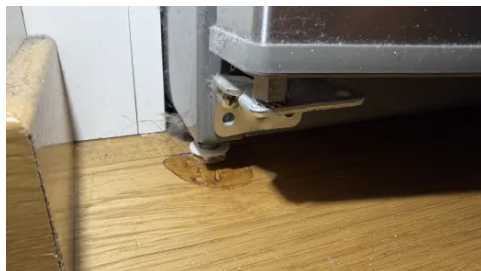
- Mindre svelling/vannmerker i parkett ved kjøleskap, ingen registrert fukt ved overflatemåling. Anbefaler nærmere kontroll av kjøleskap.
- Anbefaler montering av waterguard.

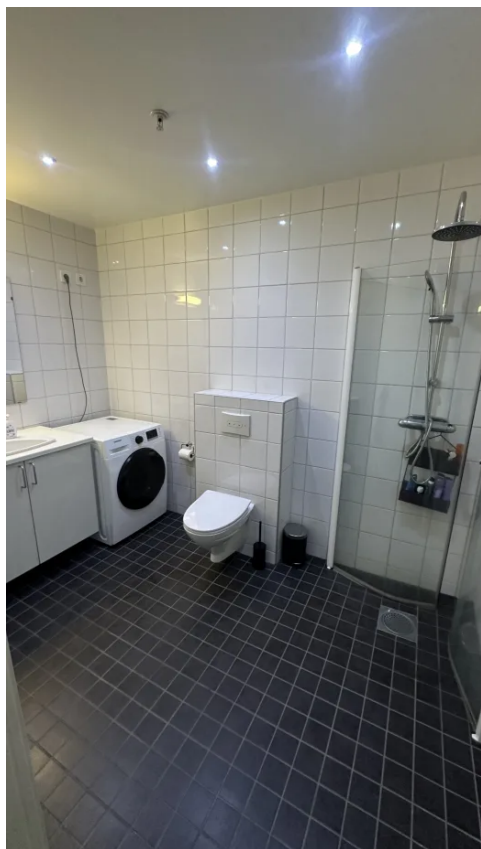
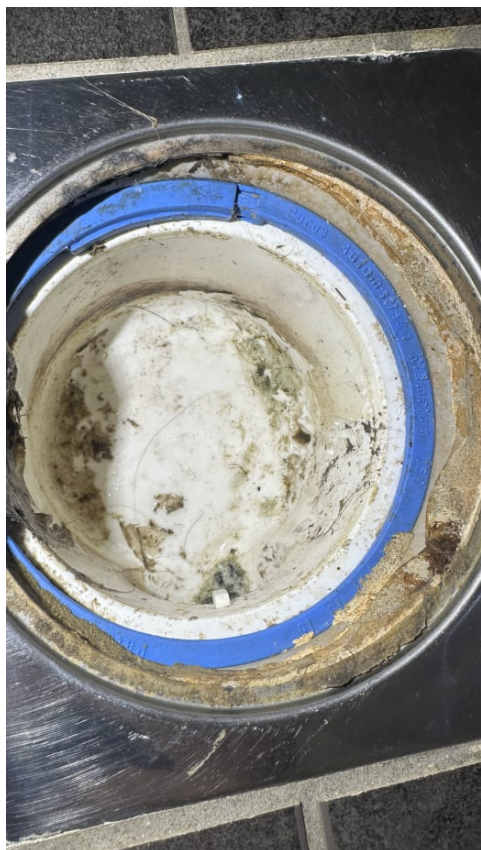
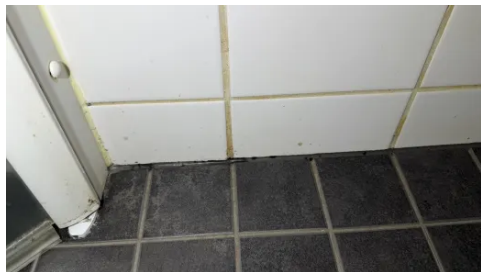
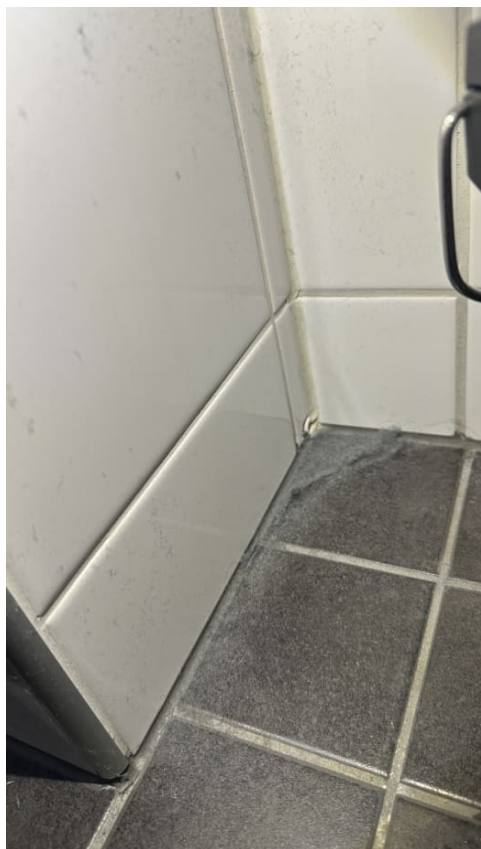
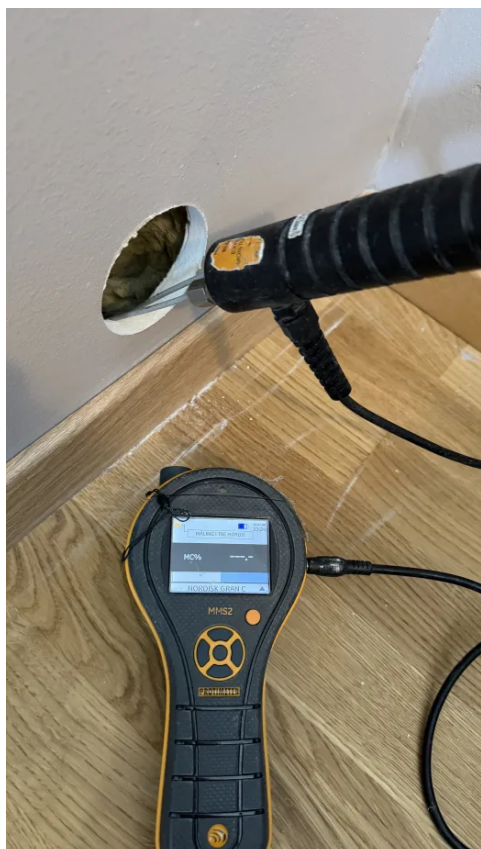
Er det påvist avvik i krav om høydeforskjell på tettesjikt/fall til sluk? Ja

Er det fare for at lekkasjevann fra installasjoner i rommet ikke når sluket? Ja

Er det påvist tegn på sopp/råteskader/fuktskader på overflater eller skadedyr? Ja

Membran synlig i sluk, ikke synlig ført under klemring. Feilmontering kan føre til konstruksjonskade, anbefaler nærmere kontroll.  
Ellers ingen spesielle merknader registrert på synlig opplegg.

- Løs pakning til dusjdør.
- Mindre lekkasje i overgang slange/blandebatteri.
- Dusjhode har dårlig funksjon, påregnelig med utbedring eller utskifting.
- "Treg" oppsamling av vann i sisternen, trolig på grunn av slitasje eller avleiringer i innløpsventilen.

Våtrom fungerer med dagens tilstand, men iht. alder anbefales å montere vannsensor, eventuelt heve membran i dørterskel for å tilfredstille gjeldene krav.  
Rengjøre, eventuelt resillikonere overgang gulv/vegg i dusjnisjen.

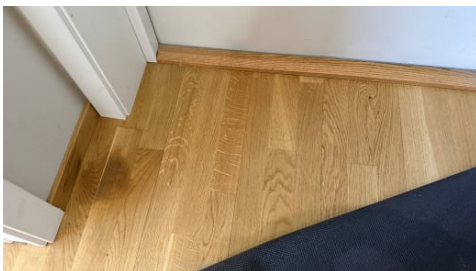
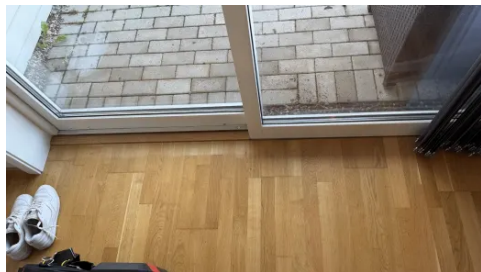
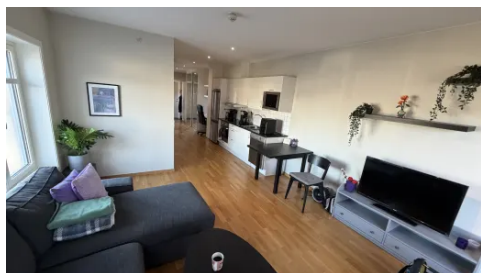
| Enkel nivellering<br>Ved enkel og vilkårlig nivellering registreres det høydeforskjell på mellom 0-13 mm avvik på total planhet.<br>Det er ikke registrert avvik som tyder på svekkelser i konstruksjonen.<br><br>Eier opplyser at deler av vegg overflater ble oppmalt i 2022. |

Stedvis noe misfarging i himling, samt riss i plateskjøt og overgang tak/vegg, ingen umiddelbar behov for tiltak.
