# TILSTANDSRAPPORT

Tomannsbolig

Feråslia 18

16.07.2025

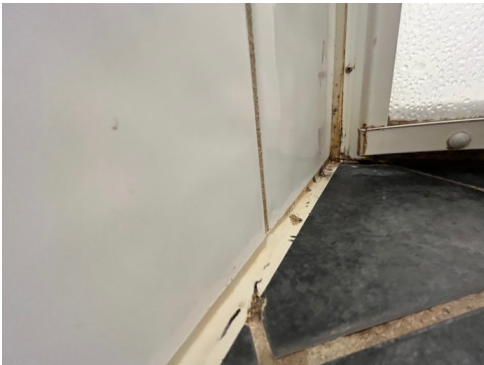
Noe flassing av maling i bunn på listverk rundt dør.

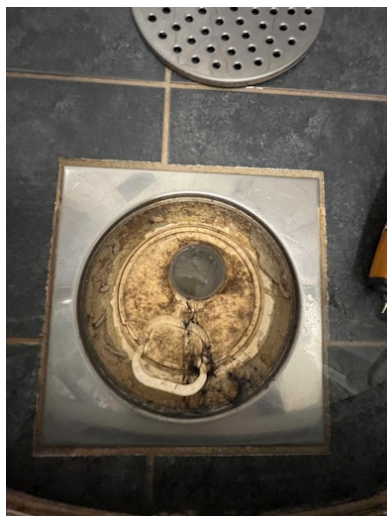
Det er synlig bruk av både membran og mansjett under klemring i sluk.

TG 2: TG 2 er gitt med bakgrunn i alder på fuktsikringen. Smøremembran har en naturlig aldringsprosess i form av kjemisk uttørking. Normal forventet levetid på smøremembran er 10-20 år. Ved å etablere dusjkabinett vil badet kunne vare i flere år enn den antatte gjenstående levetiden. Det anbefales å etablere tett dusjkabinett.

Toalettet mangler drensåpning, som er et minimumskrav ved innebygget sisterner for å synliggjøre lekkasje. Det er ukjent om sisternen har safetybag eller tilsvarende løsning. TG 2 settes grunnet usikkerhet og manglende dokumentasjon.

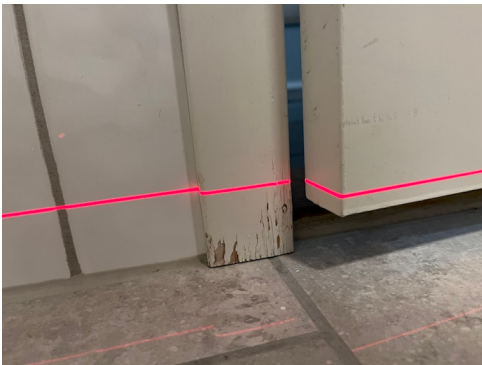
Noe flassing av maling i bunn på listverk rundt dør.

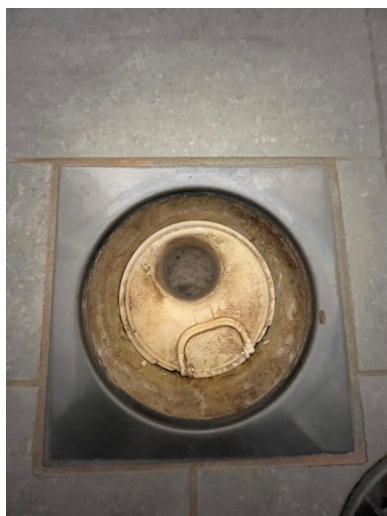
Det er synlig bruk av både membran og mansjett under klemring i sluk.

TG 2:TG 2 er gitt med bakgrunn i alder på fuktsikringen. Smøremembran har en naturlig aldringsprosess i form av kjemisk uttørking. Normal forventet levetid på smøremembran er 10-20 år. Ved å etablere dusjkabinett vil badet kunne vare i flere år enn den antatte gjenstående levetiden. Det anbefales å etablere tett dusjkabinett.

Toalettet mangler drensåpning, som er et minimumskrav ved innebygget sistene for å synliggjøre lekkasje. Det er ukjent om sisternen har safetybag eller tilsvarende løsning. TG 2 settes grunnet usikkerhet og manglende dokumentasjon.

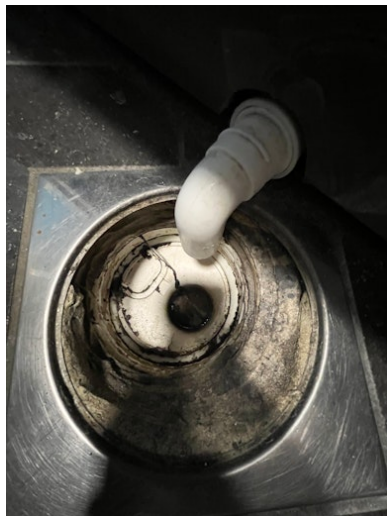
Sluk på vaskerom er kontrollert. Sluk ved dusjkabinett er ikke tilgjengelig for inspeksjon. Det er synlig bruk av både membran og mansjett under klemring i sluk.

TG 2 er gitt med bakgrunn i alder på fuktsikringen. Smøremembran har en naturlig aldringsprosess i form av kjemisk uttørking. Normal forventet levetid på smøremembran er 10-20 år. Da dusjkabinett er montert kan badet kunne vare i flere år enn den antatte gjenstående levetiden. Det anbefales fortsatt bruk av tett dusjkabinett.

Toalettet mangler drensåpning, som er et minimumskrav ved innebygget sistene for å synliggjøre lekkasje. Det er ukjent om sisternen har safetybag eller tilsvarende løsning. TG 2 settes grunnet usikkerhet og manglende dokumentasjon.

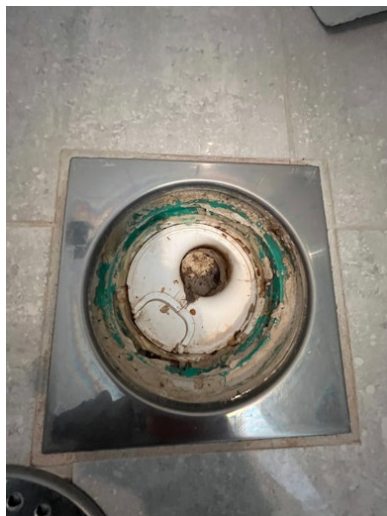
TG 2 er gitt med bakgrunn i alder på fuktsikringen. Smøremembran har en naturlig aldringsprosess i form av kjemisk uttørking. Normal forventet levetid på smøremembran er 10-20 år. Ved å etablere dusjkabinett vil badet kunne vare i flere år enn den antatte gjenstående levetiden. Det anbefales å etablere tett dusjkabinett. (kan være vanskelig grunnet tak høyde) Toalettet mangler drensåpning, som er et minimumskrav ved innebygget sistene for å synliggjøre lekkasje. Det er ukjent om sisternen har safetybag eller tilsvarende løsning. TG 2 settes grunnet usikkerhet og manglende dokumentasjon.
