# Tilstandsrapport

Fritidsbolig

Felehovet nord 366, 3855 TREUNGEN

Befaringsdato: 01.05.2026

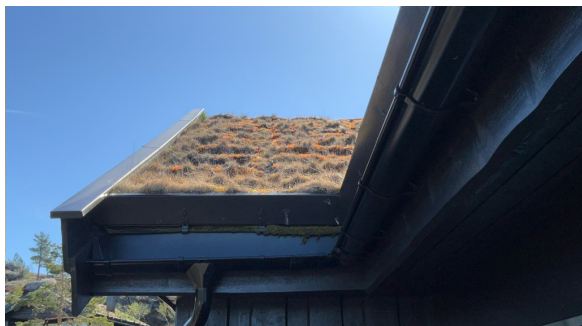
Del av takteking.

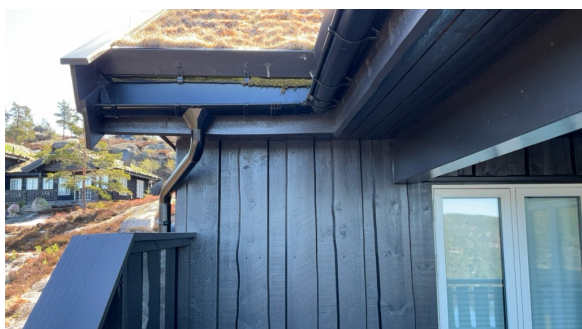
Del av rennesystem.

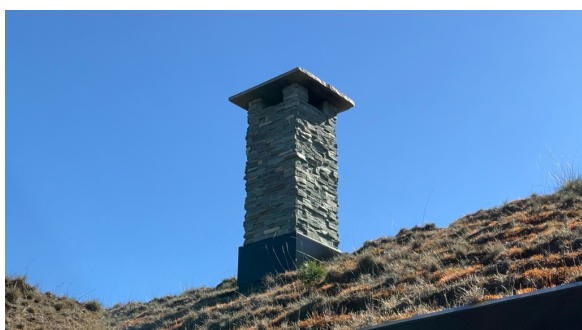
Pipebeslag.

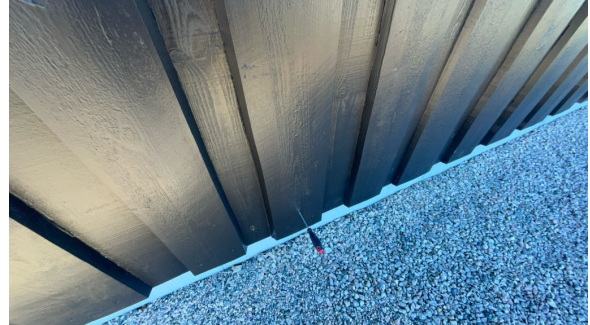
Stikk kontroll av vegger er utført. Del av vegg.

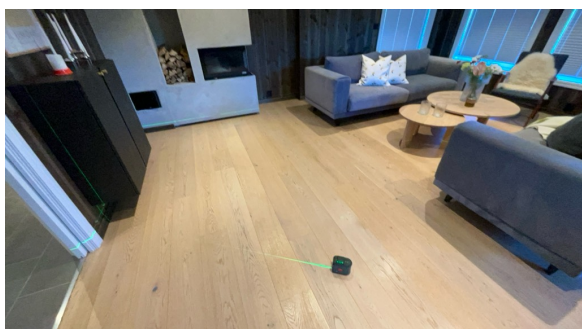
Målt etasjeskille mot mark.

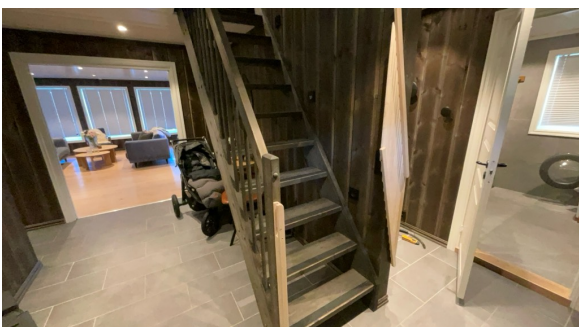
Trapp er noe bratt, men er opp til et areal som ikke må være i daglig bruk. Trappens hovedutforming er derfor ikke vurdert som et avvik i seg selv.

Trapp opp til 2 etasje.

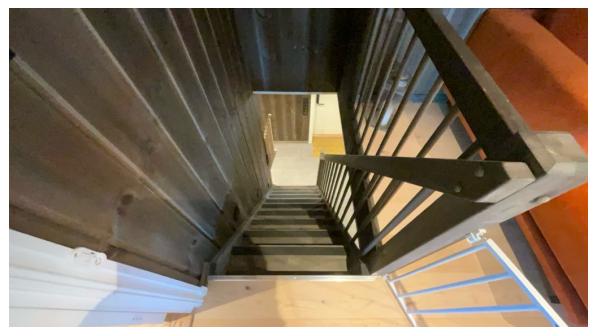
Trapp ned til 1 etasje.

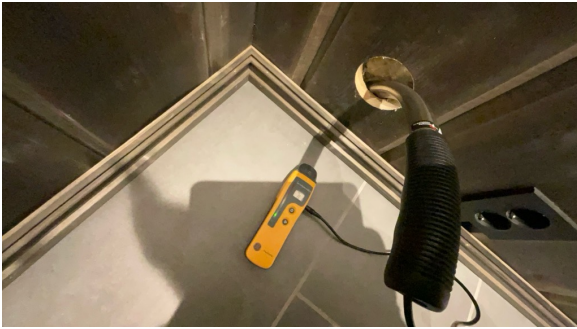
Hulltaking er foretatt uten å påvise unormale forhold.

Hull for kontroll av fukt.

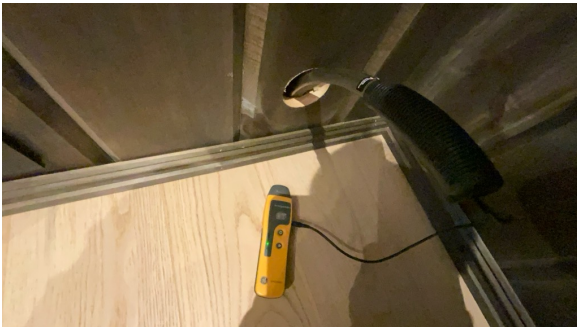
Hulltaking er foretatt uten å påvise unormale forhold.

Hull for kontroll av fukt.

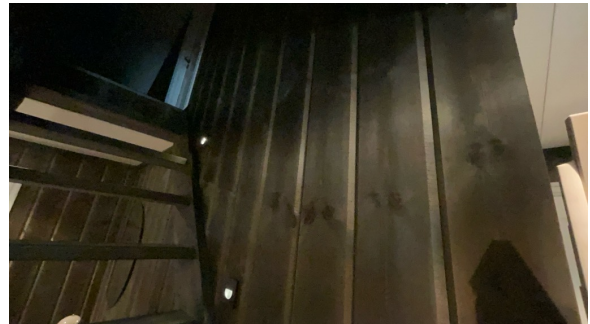
Håndløper på innvendig trapp må monteres på vegg for å tilfredsstille krav på byggetidspunktet.

Åpninger i innvendige trapper er såpass store at det ut ifra sikkerhetsmessige forhold anbefales å lage mindre åpninger.

- ⚠ Åpninger mellom trinn i innvendig trapp er større enn [Gå til side](#) dagens forskriftskrav.
- ⚠ Det mangler håndløper på vegg i det innvendige trappeløpet.

Åpning mellom trinn som overstiger 10 cm.

Det er ikke montert veggerekke.
