# Tilstandsrapport

Boligbygg med flere boenheter

Bellevue 8 C, 4616 KRISTIANSAND S

Befaringsdato: 11.03.2026

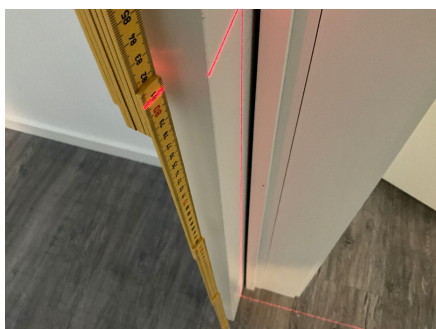
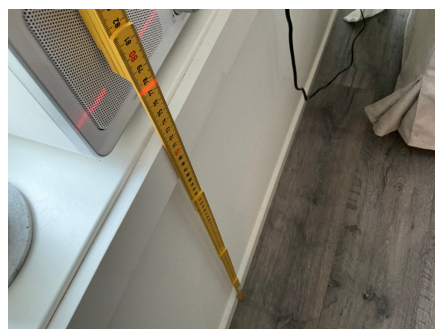
## TG 3 Etasjeskille/gulv mot grunn

- Målt høydeforskjell på over 30 mm gjennom hele rommet. Tilstandsgrad 3 gis med bakgrunn i standardens krav til godkjente måleavvik.

Bygget har blitt forsøkt opprettet og ser nå ut til å ha stabilisert seg.

- For å få tilstandsgrad 0 eller 1 må høydeforskjeller rettes opp. Ytterligere undersøkelser må foretas for å få kartlagt omfanget for utbedring.

Holdes videre under oppsikt.

Kostnad er satt for måling årlig og ikke oppretting av avviket.

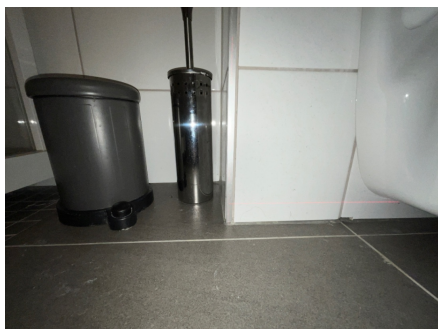
## TG 2 Overflater vegger og himling

- Det er påvist at flisfuger har riss/sprekker.

- Fuger bør skiftes ut.
- Dersom tiltaket ikke utføres er det fare for videre skadeutvikling.

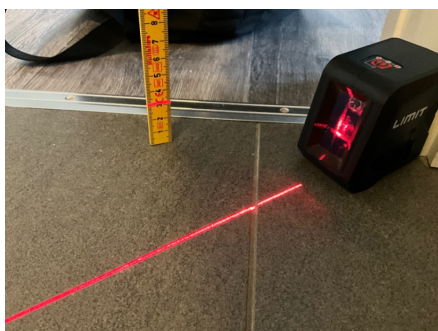
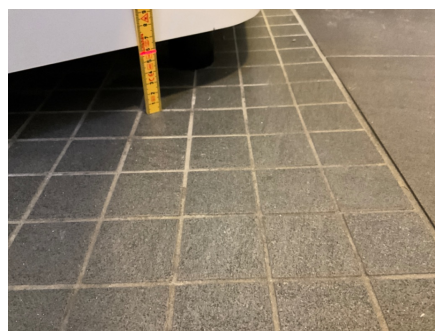
### ! TG 2 Overflater Gulv

Det er flislagt gulv med elektriske varmekabler. Det er ca 25 mm. høydeforskjell fra flis ved dør til slukrist.

- Det er påvist at noen fliser har bom (hulrom under).

- Selv om bom eller hull lyd ikke alltid er et umiddelbart problem, bør det overvåkes nøye før eventuell utvikling i sprekker i flisfuger e.l. oppstår. Dette må en foreta tiltak for, for å begrense utviklingen.

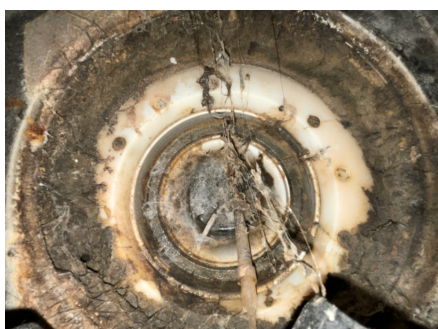
### ! TG 1 Sluk, membran og tettesjikt

Det er plastsluk og smøremembran med udokumentert utførelse.

Tilstandsgrad er satt på bakgrunn av alder på membran. Utførelsen er ikke mulig å sjekke da den er skjult under flisene.

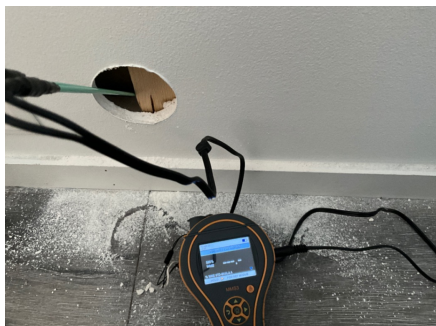
### ! TG 0 Tilliggende konstruksjoner våtrom

Hulltaking er foretatt uten å påvise unormale forhold. Hulltaking er foretatt i stue inn mot bunnsvill på badet. Fuktkvotemåling (vekt%) i konstruksjonen ble målt til under 6.

Hulltaking gir begrenset adgang til visuell kontroll/måling av et lokalt område på badet, og det kan dermed ikke med sikkerhet utelukkes at det foreligger skjulte avvik eller skader i øvrige deler av konstruksjonen.

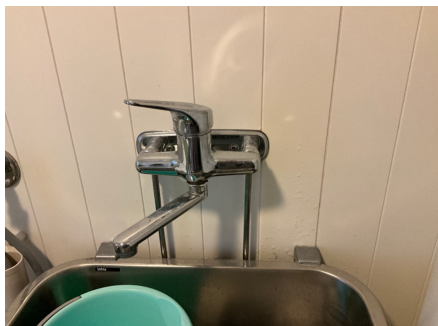
### ! TG 1 Overflater vegger og himling

Veggene har overflater av malte plater. I taket er det malte plater.

Ny plate i våtsoner vil bli montert før salg.

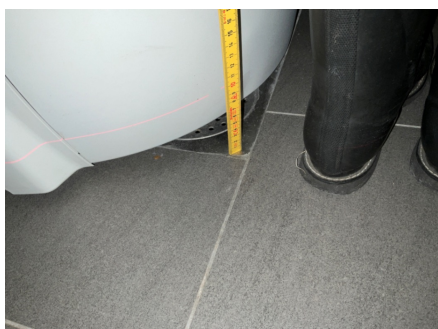
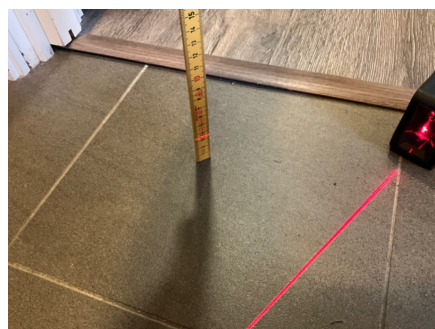
### ! TG 1 Overflater Gulv

Det er flislagt gulv med elektriske varmekabler. Det er ca 40 mm. høydeforskjell fra flis ved dør til slukrist.

Det er lokalisert noe hull lyd, men flisene virker å sitter godt. Det er ingen riss i fugene. Strakstiltak er ikke nødvendig.

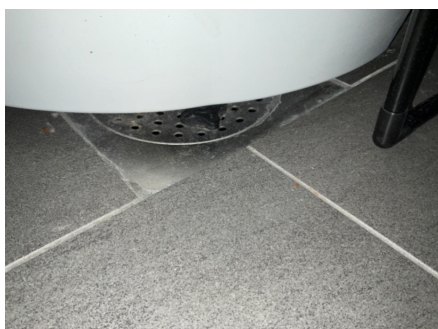
### ! TG 1 Sluk, membran og tettesjikt

Det er plastsluk og smøremembran med ukjent utførelse.

Plate på vegg bak våtsone vil bli montert før salg, samt å etablere tilgang til sluk.

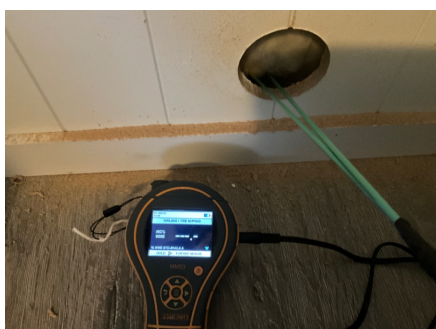
### ! TG 0 Tilliggende konstruksjoner våtrom

Hulltaking er foretatt uten å påvise unormale forhold. Hulltaking er foretatt på soverom bak våtsone for vasken måling utført i bunnsvill. Fuktkvotemåling (vekt%) i konstruksjonen ble målt til under 6.

Hulltaking gir begrenset adgang til visuell kontroll/måling av et lokalt område på badet, og det kan dermed ikke med sikkerhet utelukkes at det foreligger skjulte avvik eller skader i øvrige deler av konstruksjonen.

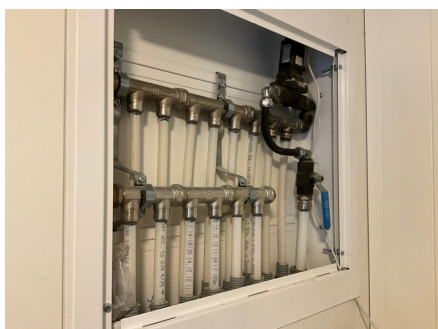
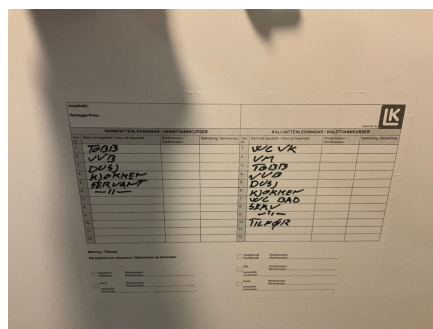
### ! TG 1 Vannledninger

Innvendige vannledninger er av plast (rør i rør). Det er besiktiget i rørskap.

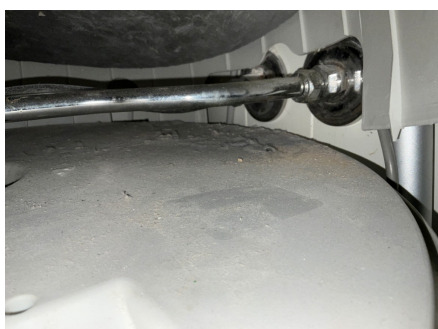
## ! TG 1 Varmtvannstank

Varmtvannstanken er på ca. 200 liter.

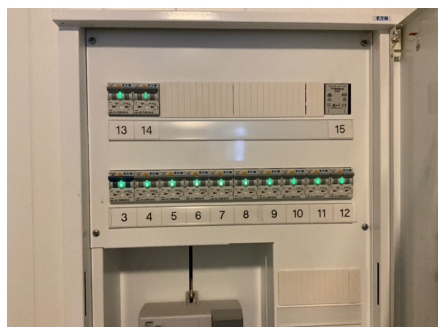
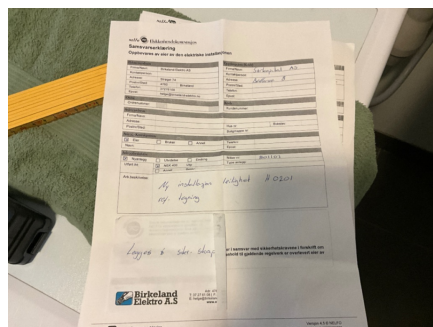
## Generell kommentar

Det elektriske anlegget har automatsikringer. Sikringsskapet er plassert på vaskerommet.

Vurderingene er satt på bakgrunn av fremviste samsvarserklæring på anlegget.  
Kontrollen som er utført er kun på synlige deler.
