# Tilstandsrapport - NS 3600

## Eigesvingen 18

4817 His

**Rapport kode: 708602**

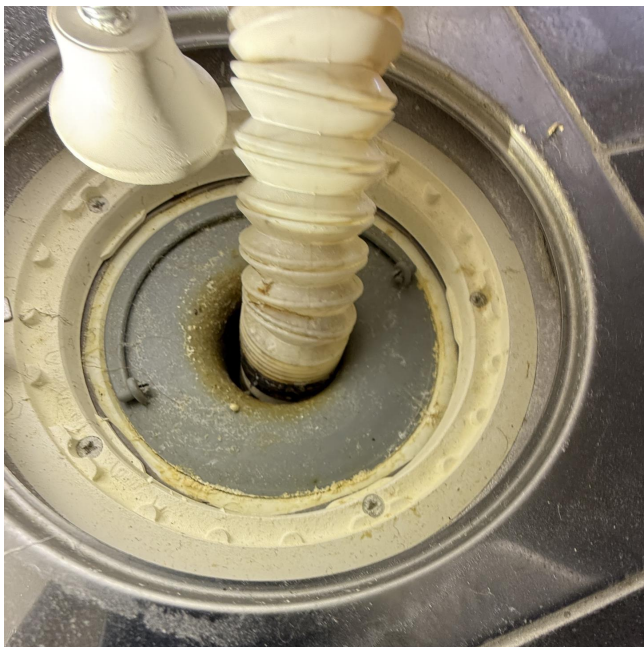
Membran er synlig i sluk og ved oppkant ved dør, må forvente montert på alt av våtsoner.

Sluk kun delvis inspisert, redusert tilkomst grunnet dusjkabinett.

Sluk, bad 2 etasje

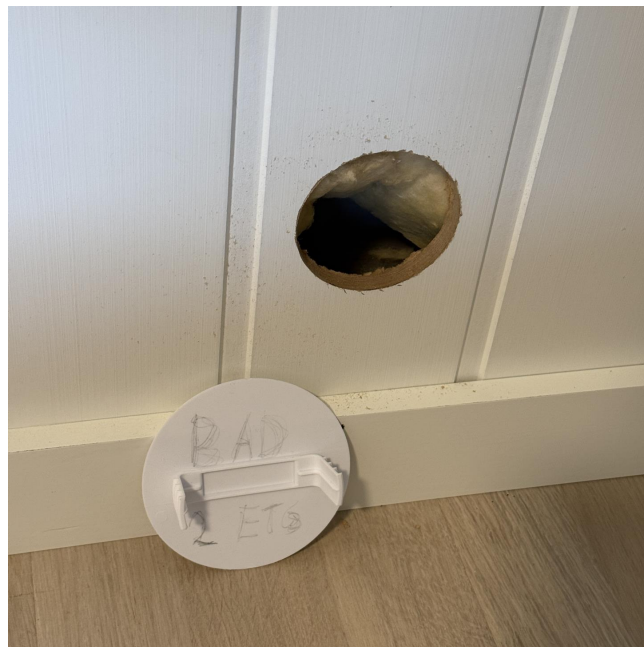
Kontroll utført i tilliggende konstruksjoner og selve rommet, ingen fukt målt ved befaringen.

Hulltaking er utført bak dusjvegg i stue/soverom.

Hulltaking i stue/soverom ingen fukt målt.

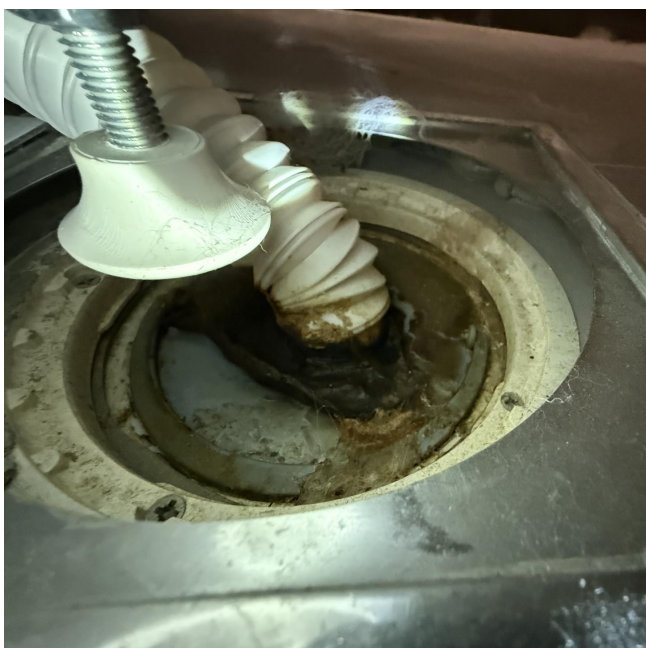
Membran er synlig i sluk under dusjkabinett og ved oppkant ved dør, må forvente montert på alt av våtsoner.

Sluk under dusjkabinett kun delvis inspisert, redusert tilkomst grunnet dusjkabinett.

Sluk under dusjkabinett

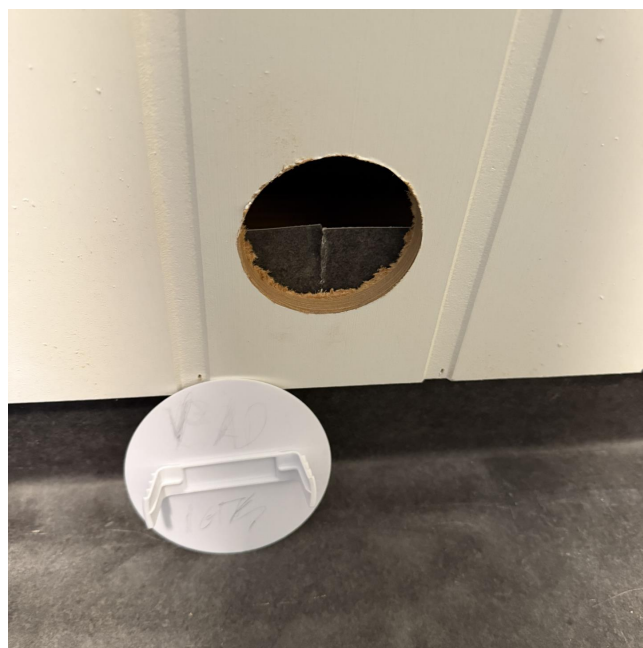
Kontroll utført i tiliggende konstruksjoner og selve rommet, ingen fukt målt ved befaringen.

Hulltaking er utført bak badekar da det anses som den mest utsatte plassen etter som det er dusjkabinett.

Hulltaking i vaskerom bak badekar ingen fukt målt.

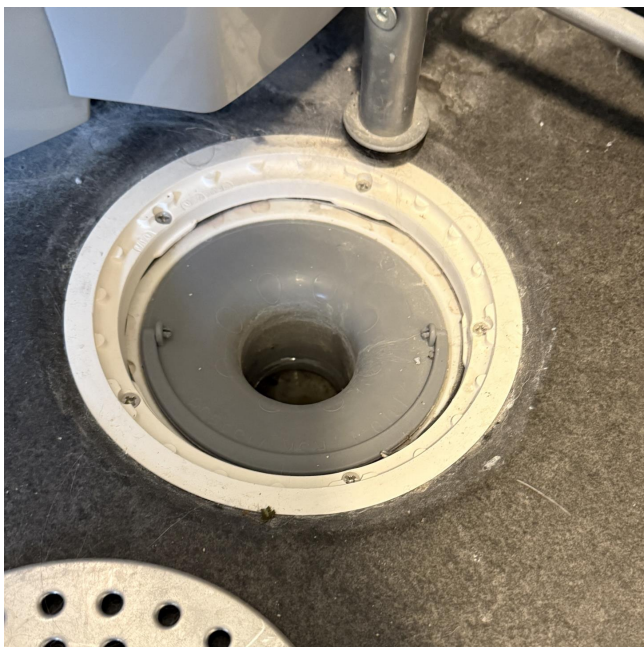
Belegg utgjør tettesjikt og går ned i sluk.

Sluk vaskerom

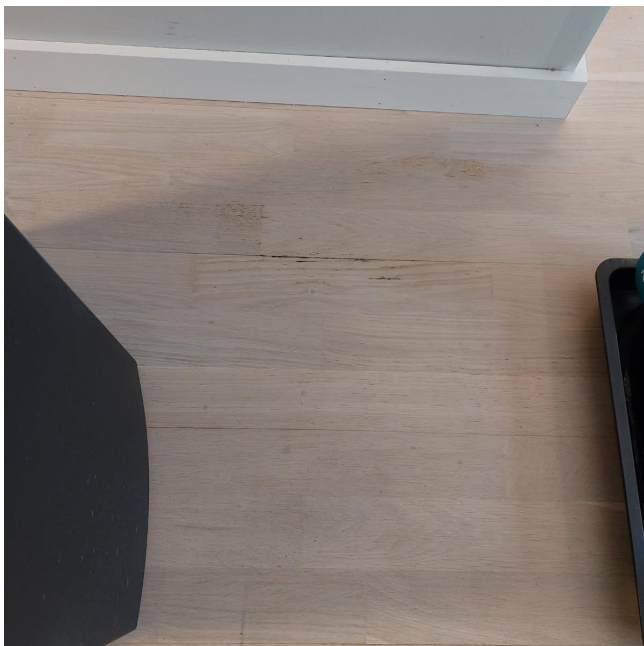
Det er registrert en mindre fuktskade på parkett i stue, lokalt der vannskål til husdyr har stått.

Skaden er begrenset til et mindre område.

Eksponering for vann fra husdyrskål har medført lokal fuktskade i parkett.

Skaden er av kosmetisk karakter.

Mindre fuktskade på parkett i stue, rett ved ovn.

Eier opplyser at det finnes ekstra gulvbord i bod, dersom ny eier ønsker å bytte ut de skadede bordene.
