# Tilstandsrapport

📍 Furutoppen 1E, 1940 BJØRKELANGEN

# gnr. 75, bnr. 52, snr. 14

Befaringsdato: 14.08.2025

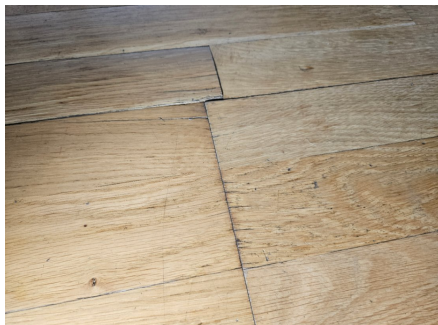
Parketten har høy slitasje, det er også mindre vannskader i parketten enkelte steder.

Eksempel på fuktskade i parkett.

Det er påregnelig at gulvet må skiftes.

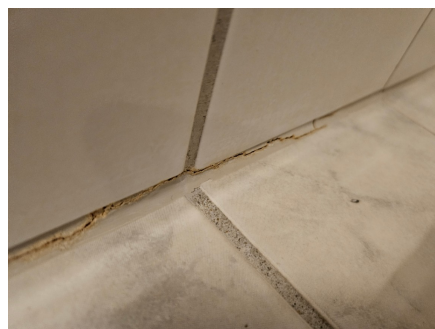
Skade i silikonfuge mellom vegg og gulv i dusjsonen.

Fallet på gulvet må bygges om for å lukke avviket, ved en eventuell lekkasje fra toalett eller varmtvannsbereder vil det oppstå et vannspeil i området ved vegg mot kjøkken.

Skadet silikonfuge må skiftes for å lukke avviket.

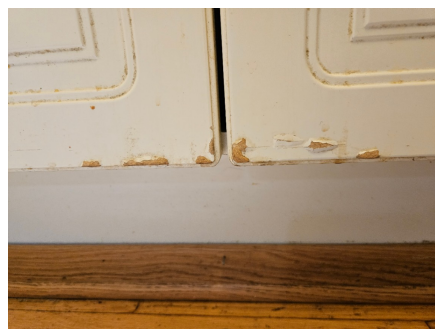
Skader på kjøkkenfronter.

Det må påregnes lokale utbedringer på kjøkkenet for å lukke avviket.
