Tilstandsrapport

Enebolig

Spindangerveien 4 , 4550 FARSUND

Befaringsdato: 22.04.2026

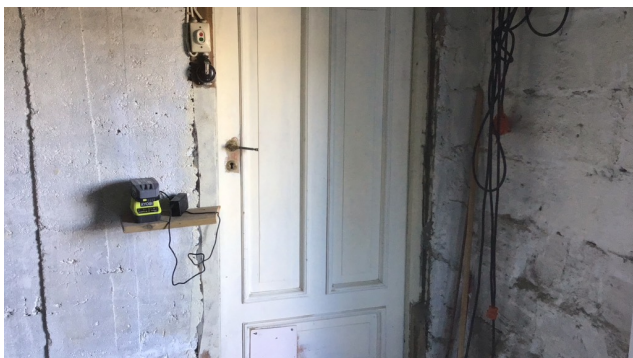
Enkel kjellerdør til garasjen

- Det er avvik:
-Dør mellom garasje og beboelsesrom mangler/har ikke tetthet og brann godkjenning i henhold til teknisk forskrift
-Det er registrert fuktinntrengning i bakkant langs gulv som har en indikasjon på at dreneringen har svekkelser/skader

- Tiltak:
-Dør må byttes ut med en godkjent dør i henhold til teknisk forskrift
-Det må gjøres videre undersøkelser av fuktinntrenginger, tiltak kan ikke utelukkes
