Tilstandsrapport

Enebolig

Spindangerveien 4 , 4550 FARSUND

Befaringsdato: 22.04.2026

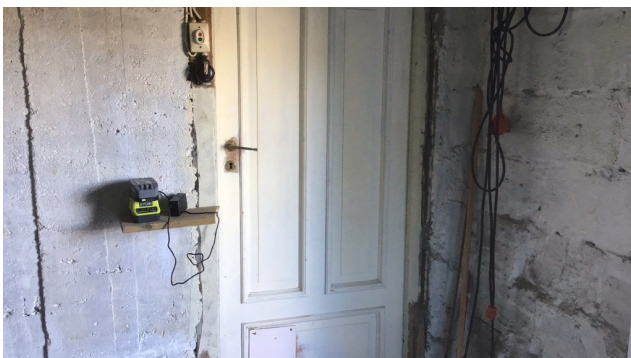
- Det er avvik:
-Dør mellom garasje og beboelsesrom mangler/har ikke tetthet og brann godkjenning i henhold til teknisk forskrift
-Det er registrert fuktinntrengning i bakkant langs gulv som har en indikasjon på at dreneringen har svekkelser/skader

Enkel kjellerdør til garasjen

- Tiltak:
-Dør må byttes ut med en godkjent dør i henhold til teknisk forskrift
-Det må gjøres videre undersøkelser av fuktinntrenginger, tiltak kan ikke utelukkes

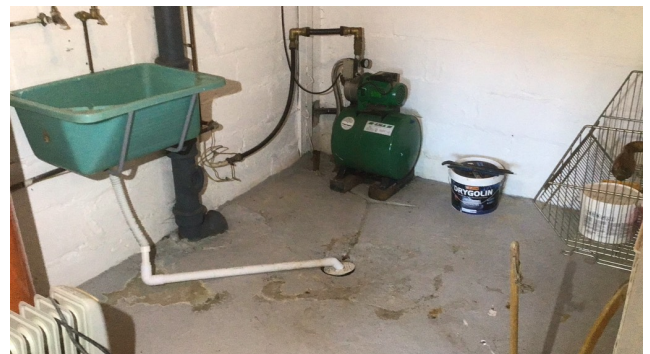
KJELLER > VASKEROM

TG 3 Tilliggende konstruksjoner våtrom

- Den valgte konstruksjonsutforming gir økt fare for skader.

Ved andre fukt undersøkelser enn hulltaking, er det påvist indikasjoner på fukt i konstruksjonen.

- Dersom tiltaket ikke utføres er det fare for ytterligere skadeutvikling.

-Det må gjøres videre undersøkelser av konstruksjonen og tiltak vil være nødvendig

Kostnadsestimat: Under 20 000
