Tilstandsrapport

Selveierleilighet

Rådmann Paulsens gate 46, 1473 LØRENSKOG

Befaringsdato: 13.01.2025

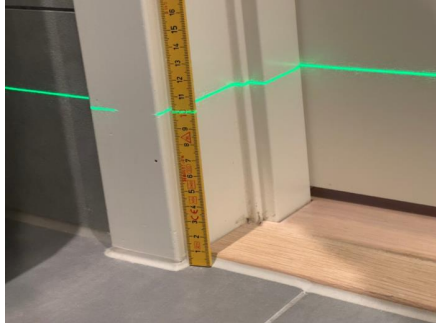
Flislagt gulv med varmekabler. Det ble målt ca. 35 mm fall fra overkant gulv ved terskel topp slukrist i dusjsone. Ca. 16 mm fall fra overkant gulv ved terskel til overkant gulv ved dusjsone. Det er utført stikkmålinger av gulvet med krysslaser, mindre svanker/bulinger kan eksistere uten at dette blir registrert.

Fallforhold ca. 100 mm overkant gulv ved terskel

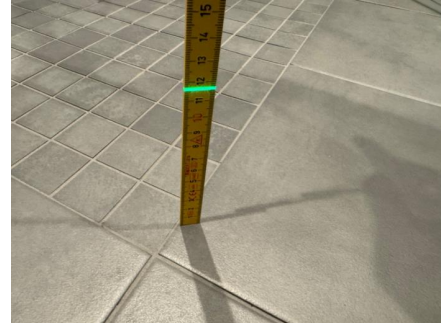
Fallforhold ca. 116 mm overkant gulv ved dusjsone

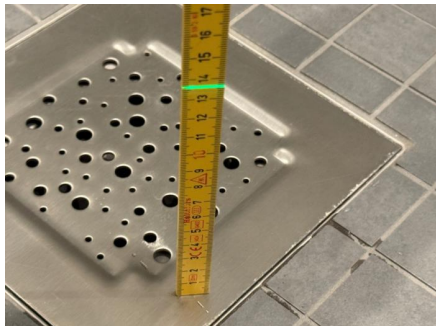
Fallforhold ca. 135 mm topp slukrist i dusjsone

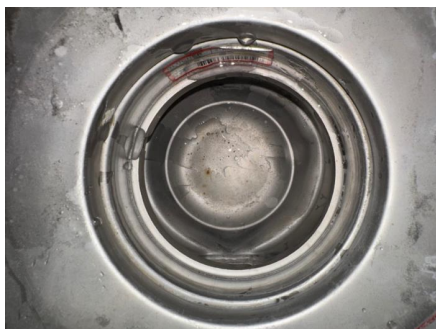
Stålsluk med vannlås i dusjsone. Ukjent type membran, vanskelig å se ved inspeksjoon i sluk. Det er trolig påført smøremembran. Normal tid før utskifting av gulv i våtrom med keramiske fliser direkte på membran er 10 - 30 år. Det antas påført smøremembran bak flissjikt på veggene.

Stålsluk med vannlås i dusjsone

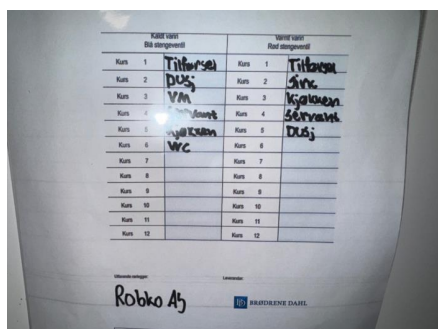
Kursoversikt kaldt- og varmtvann

Vannrør i plast av typen rør-i-rør system tilkoblet vannfordelerskap. Fordelerskapet er lokalisert på bad/wc med overløp til badegulv. Vannmåler og stoppekran er lokalisert i fordelerskapet. Rørføringer og rørenes tilstand kan være vanskelig å gi en fullstendig vurdering av da disse for det meste ligger skjult i vegger og konstruksjoner, eller er innkasset. Rør-anlegget er ikke nærmere kontrollert og tilstandsvurdert på befaringen, ut over det som er synlig i rommene. En eventuell utvidet kontroll må utføres av en rørlegger.

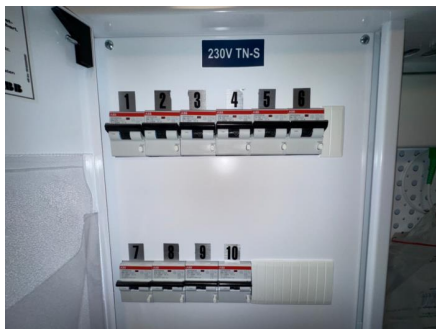
Sikringskap

230 V TN-S systemspenning. Skjult og jordet elektrisk anlegg. Sikringskap: 63 A hovedsikring, overspenningsvern og 10 fordelingskurser med jordfeilautomater. Digital strømmåler er plassert i felles el-tvla/skap i fellesareal. Det antas at det er tilstrekkelig kapasitet til normal bruk. Det ble ikke opplyst om feil eller mangler ved det elektriske anlegget på befaringdagen.
