Tilstandsrapport

Enebolig

Hasseldalsveien 3A, 3790 HELLE

Befaringsdato: 20.04.2026

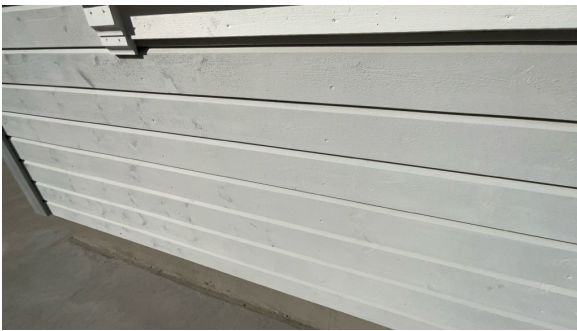
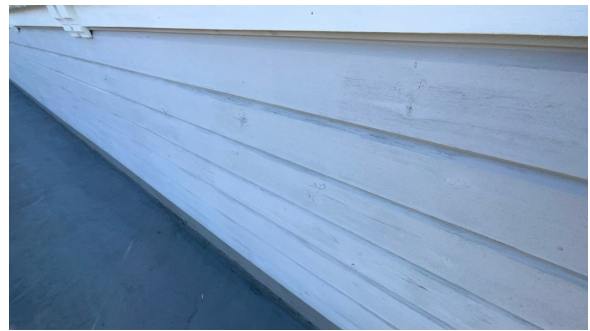
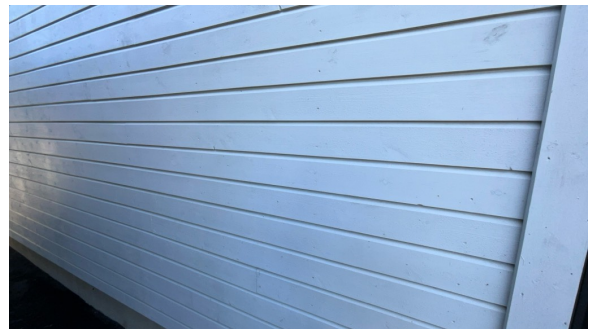
Det er registrert noe alder og vær slitasje. Det er behov for overflatebehandling.

Del av vegg.

Overflatebehandling av kledningen bør utføres for å beskytte treverket mot videre slitasje og forringelse. Manglende vedlikehold kan føre til økt risiko for råte, fuktskader og redusert levetid på fasaden.

Kostnadsestimat: 20 000 - 100 000

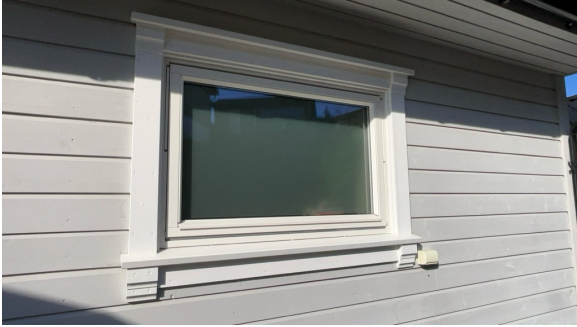
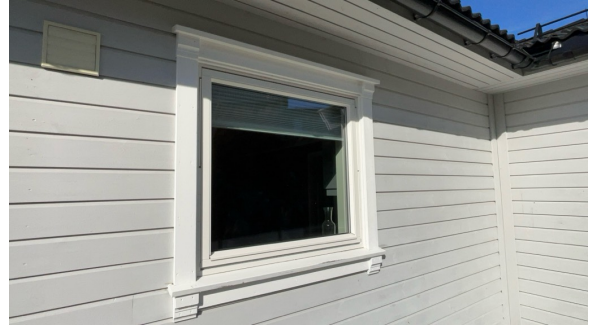
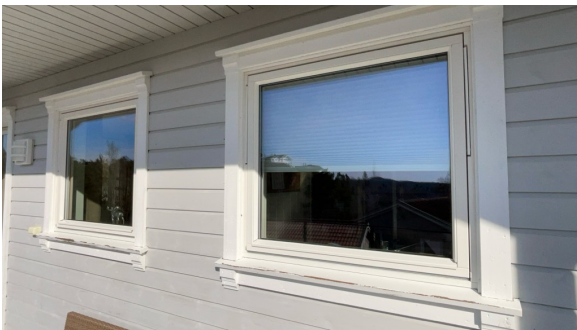
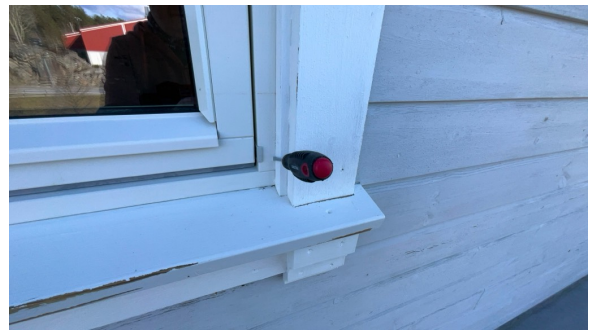
Vindu med alders og bruksslitasje.

Eksempel på vindu i yttervegg.

Stikk kontroll på vinduer er utført.

Det er ikke behov for umiddelbare tiltak, men det bør påregnes jevnlig vedlikehold av vinduene for å forhindre ytterligere slitasje og forringelse, noe som kan føre til redusert isolasjonsevne og økt risiko for fuktskader over tid.

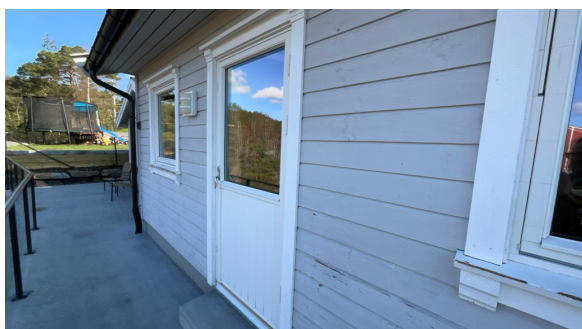
Dører med noe alders og værslitasje.

Terrassedør inn til soverom.

Det anbefales å utføre jevnlig vedlikehold av dørene for å forhindre ytterligere slitasje og forlenge levetiden. Manglende vedlikehold kan føre til redusert isolasjonsevne, økt varmetap og behov for utskifting på sikt.

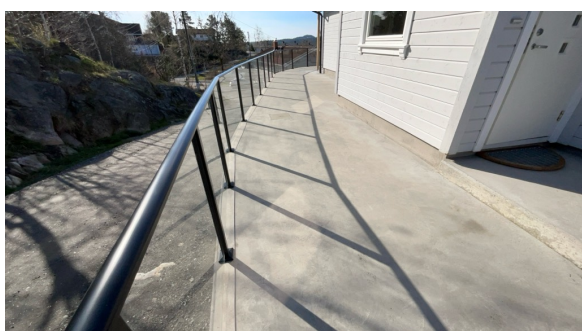
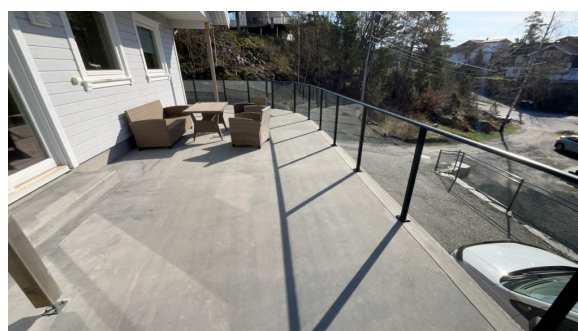
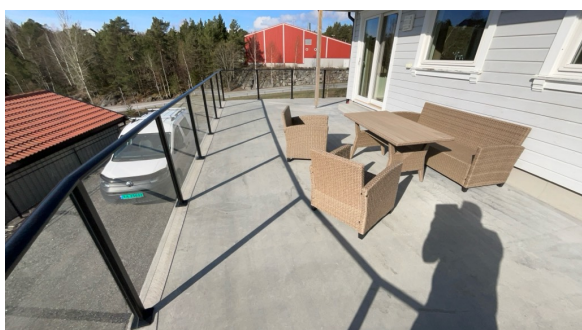
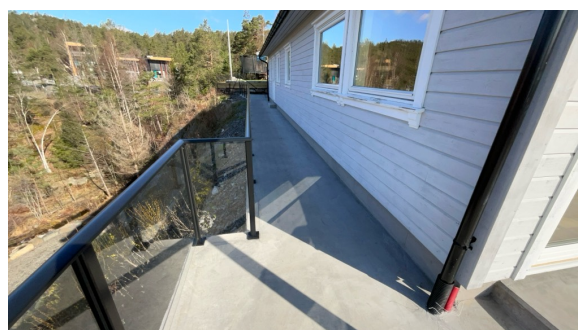
Det er noe svinnsprekker i betong, men ikke noe utover det som er naturlig å finne i en slik konstruksjon.

Del av terrasse.

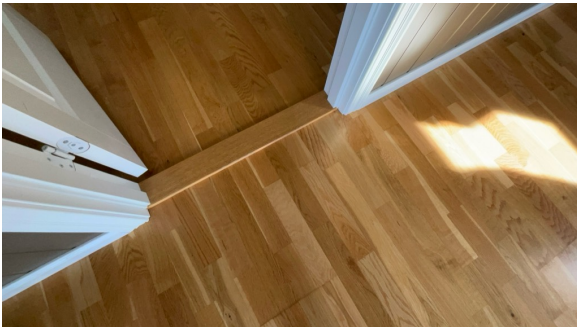
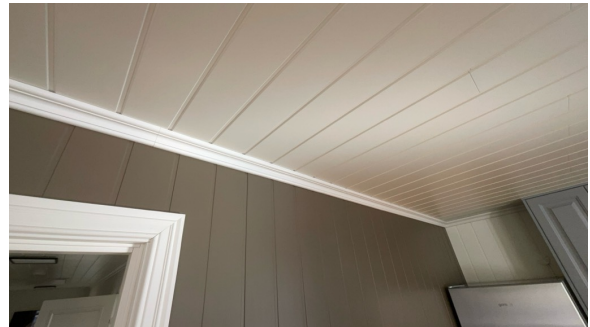
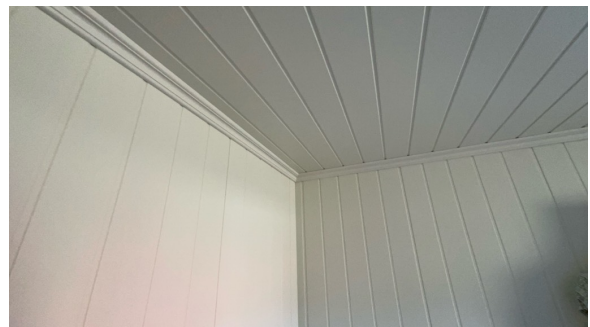
Det er registrert noe bruksslitasje og aldersslitasje.

Del av gulv.

Del av vegg - tak.

Innvendige overflater bør vurderes for oppussing eller utskiftning etter ønske om standard og estetikk.

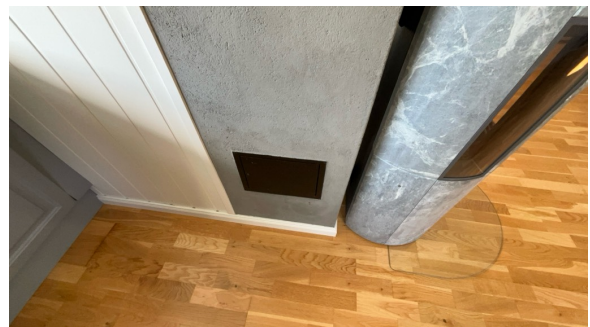
- Ildfast plate mangler på gulvet under sotluke/feieluke på pipe.

Feieluke.

- Det anbefales å montere ildfast plate under luker på pipe.

Kostnadsestimat: Under 20 000

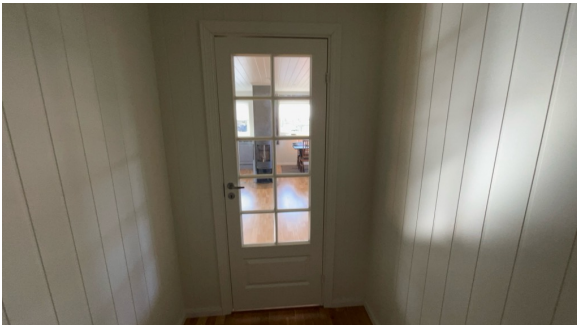
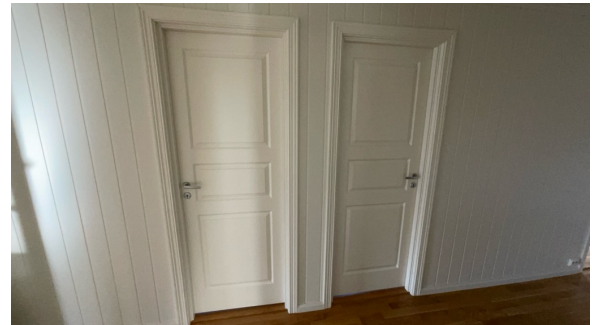
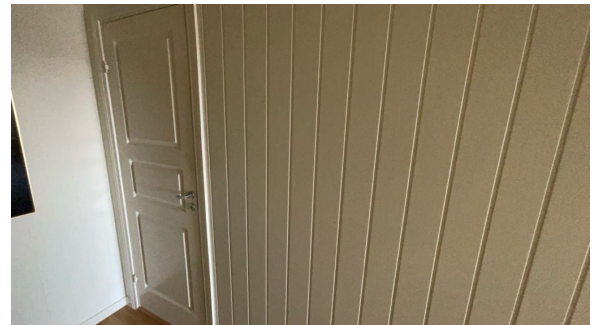
Dørene har alders- og bruksslitasje. Noen av dørene subber mot gulvet. Det er avvik på enkelte beslag, for eksempel beslag til skyvedør.

Eksempel på innerdør.

Dørene bør justeres og eventuelle skadede beslag bør utbedres eller skiftes ut for å sikre funksjonell bruk og forhindre ytterligere slitasje eller skade på dører og gulv. Dersom tiltak ikke utføres, kan det føre til redusert levetid på dører og beslag, samt økt risiko for skader på gulvflater.

Kostnadsestimat: Under 20 000

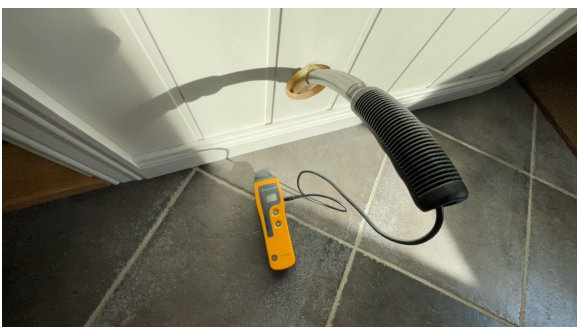
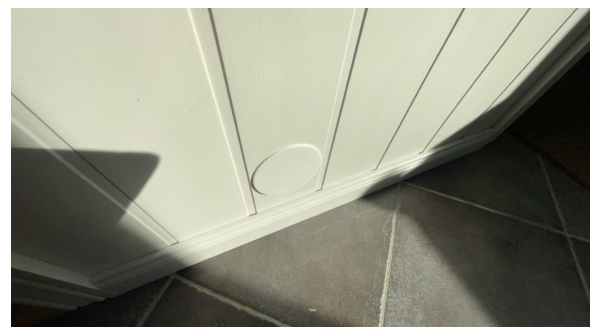
Hulltaking er foretatt uten å påvise unormale forhold.

Hull for kontroll av fukt.

Lokk over hull.

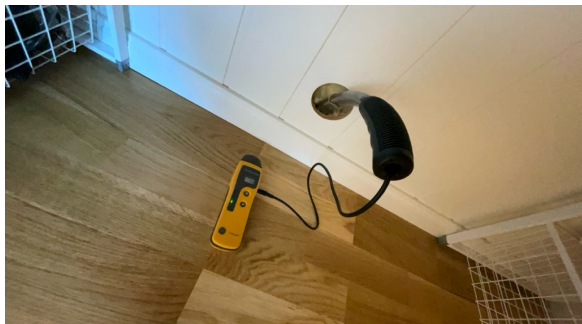
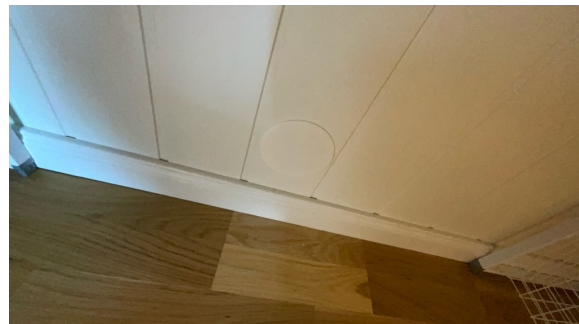
Hulltaking er foretatt uten å påvise unormale forhold.

Hull for kontroll av fukt.

Lokk over hull.
