# Tilstandsrapport

Boligbygg med flere boenheter

Sandekra 17, 1396 BILLINGSTAD

Befaringsdato: 12.01.2026

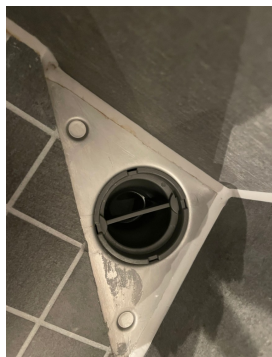
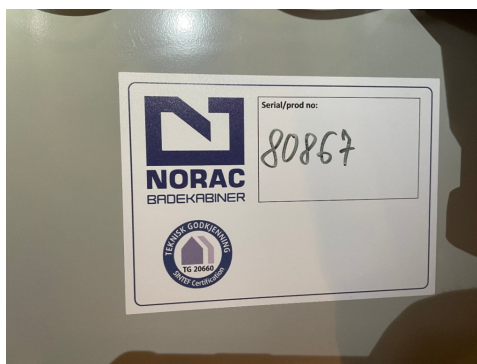
Prefabrikeret baderomskabin fra Norac. Membranen ligger skjult i konstruksjonen og kan ikke kontrolleres på samme måte som synlige bygningsdeler. Tilstanden til membran vurderes ut fra alder og forventet gjenstående levetid.

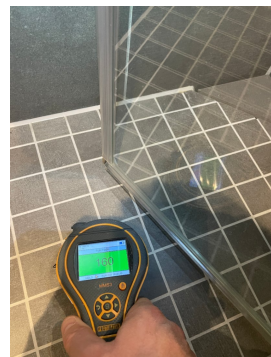
Badet har baderomskabin fra Norac og det er ikke praktisk mulig å gjennomføre boring av hull for fuktsøk. En baderomskabin er en forhåndsprodusert del som settes inn i bygget i stedet for at badet bygges på stedet, ofte som et totalt og ferdig bad. Iht. -Forskrift til avhendingslova skal det ikke utføres hulltaking i prefabrikkerte våtrom. Fuktidikator er istedenfor benyttet på veggens overflater og det er ikke påvist indikasjoner på fukt utover vanlige verdier.

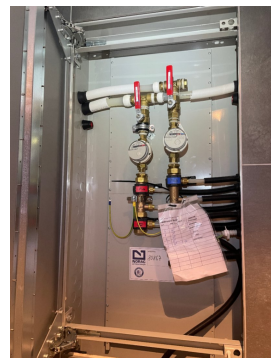
Innvendige vannledninger er av plast (rør-i-rør-system). Det er foretatt besiktigelse i rørskap/prefabrikkert skap på badet. Det er kun utført en enkel visuell kontroll av innvendige vann- og avløpsinstallasjoner.

En utvidet gjennomgang av vann- og avløpsinstallasjoner bør utføres av autorisert foretak, da undertegnede ikke innehar spisskompetanse på området.

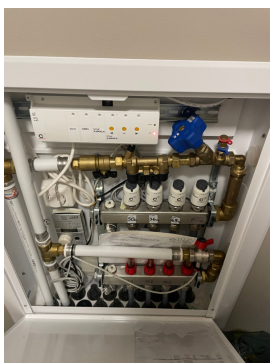
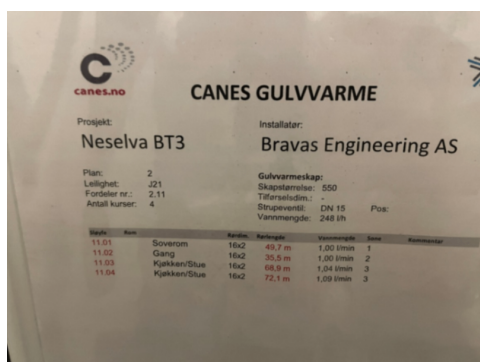
Vannbåren varme i gulv. Regulator til vannvarme er observert i alle rom, bortsett fra bod og bad. Fordelerskap er plassert i boden. Det er kun utført en enkel beskrivelse av anlegget. Et vannbåret varmeanlegg bør tilses av fagperson, da undertegnede ikke innehar spisskompetanse på området.

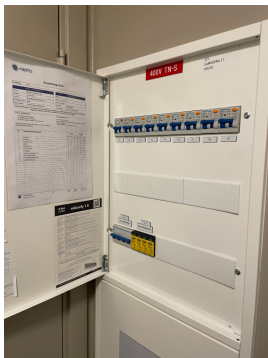
Elektrisk anlegg fremstår i ok tilstand, jeg er ikke fagmann for feltet og anbefaler på generelt grunnlag at elektriker vurderer slike anlegg.

Angående manglende samsvarseklæring bør utførende for anlegget kontaktes for og innhentet erklæringen dersom den eksisterer.
