# Tilstandsrapport

Borettslagsleilighet (i blokk)

Apeltunhaugene 135, 5238 RÅDAL

Befaringsdato: 09.04.2025

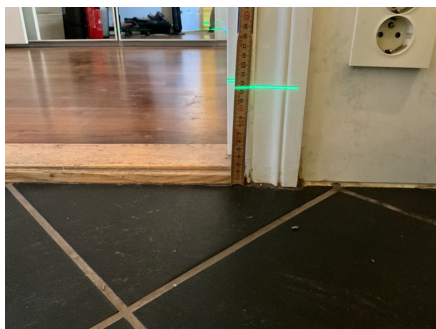
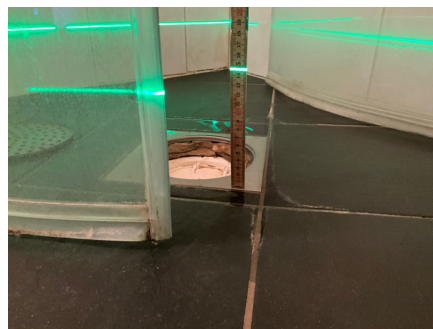
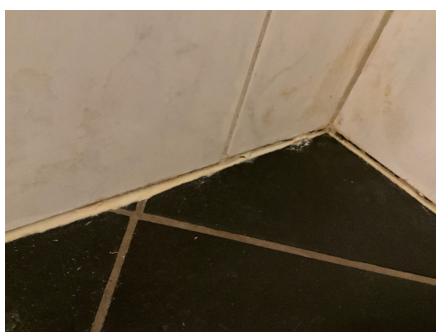
## 1. ETASJE > BAD 1 (4,6 M<sup>2</sup>)

- Det er påvist at høydeforskjell fra topp slukrist til gulv/synlig topp membran ved dørterskel er mindre enn 25 mm.
- Det er påvist avvik i fallforhold til sluk i forhold til krav i forskrift på byggetidspunktet.
- Slitasje på fuger. Oppsprukket fuge i dusjsone.

- Vær oppmerksom ved bruk. For å få tilstandsgrad 0 eller 1 må gulvet bygges om, for å få riktig fall til sluk. Det vil imidlertid sjelden være økonomisk rasjonelt som et enkeltstående tiltak. Ved en eventuell renovering, påse at våtrommet bygges med riktig fall til sluk.
- Fuger bør skiftes.

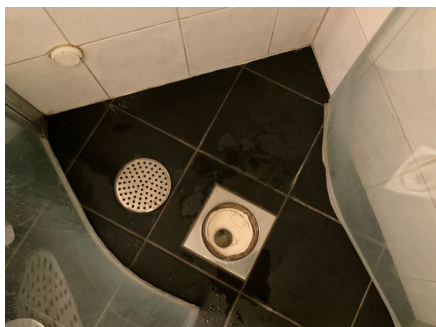
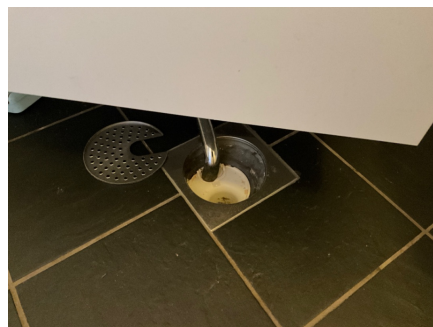
## 1. ETASJE > BAD 1 (4,6 M<sup>2</sup>)

- Det er påvist andre avvik:
- Slitasje på fuger. Oppsprukket fuge i dusjsone.

- Andre tiltak:
- Fuger bør skiftes.

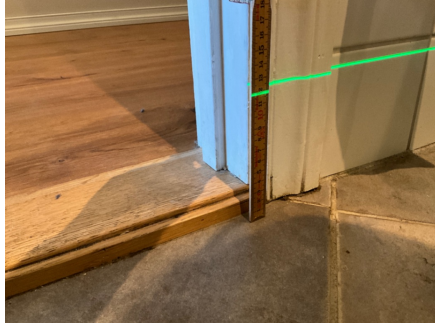
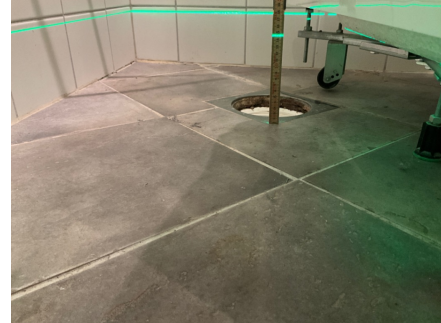
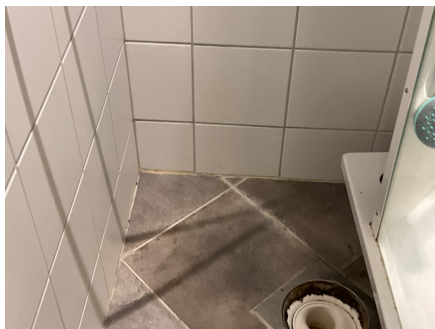
## 1. ETASJE > BAD 2 (5,5 M<sup>2</sup>)

Det ble foretatt hulltaking fra tilliggende rom mot dusjsone, uten å avdekke unormale fuktforhold.

Relativ luftfuktighet ble målt med probe. Den viste relativ luftfuktighet på 34,8% ved en temperatur på 22,8 grader.
