Tilstandsrapport

Enebolig

Vadfossveien 9 , 3772 KRAGERØ

Befaringsdato: 20.05.2026

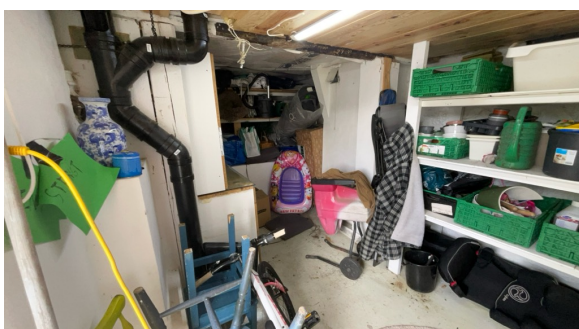
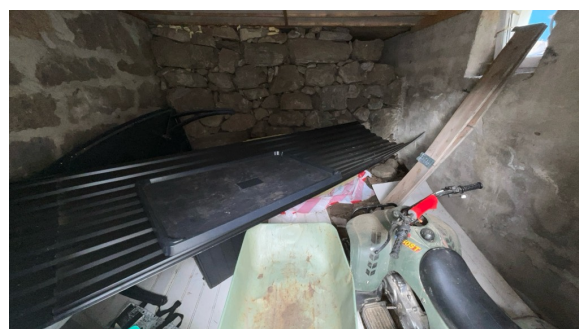
Rom under terreng er etablert etter normal skikk fra byggeår, dette er da synlig grunn med natursteinsmur og en del med overflater i betong. Dette er utført uten fuktsikring på terreng og det er naturlig at fukt og luft vil trekke gjennom natursteinsmurer.

Utsnitt rom under terreng.

Rom under terreng må overvåkes, og utbedringer må utføres etter behov.

Ønsket miljø i rom i under terreng er avgjørende for hvilken tiltak som er nødvendig.

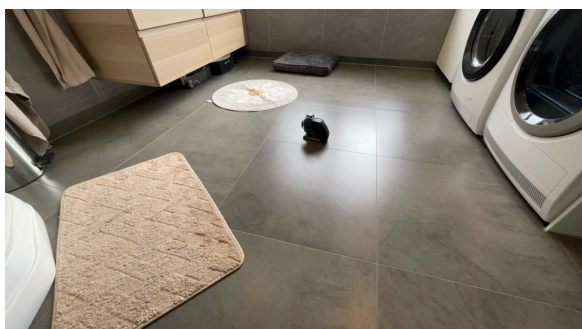
Det dusjes i kabinett, så det er eventuelt lekkasjevann eller sølt vann som vil samle seg på gulvet.

Utsnitt baderomsgulv.

- Vær oppmerksom ved bruk. For å få tilstandsgrad 0 eller 1 må gulvet bygges om, for å få riktig fall til sluk. Det vil imidlertid sjelden være økonomisk rasjonelt som et enkeltstående tiltak. Ved en eventuell renovering, påse at våtrommet bygges med riktig fall til sluk.

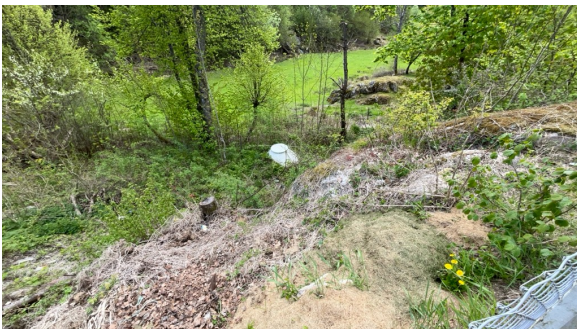
Septiktank.

- Det er ikke behov for utbedringstiltak siden anlegget fungerer i dag, men ut ifra alder kan skader plutselig oppstå på eldre anlegg.
