Tilstandsrapport

Enebolig

Vadfossveien 9 , 3772 KRAGERØ

Oppdragsnr.: 20917-1514

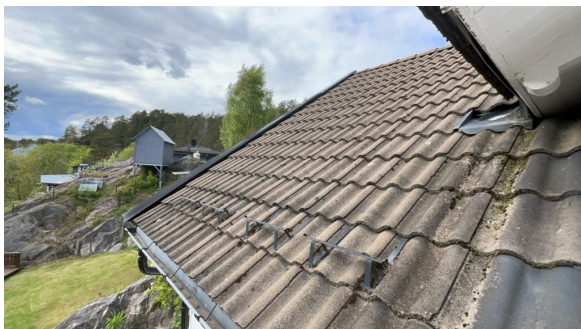
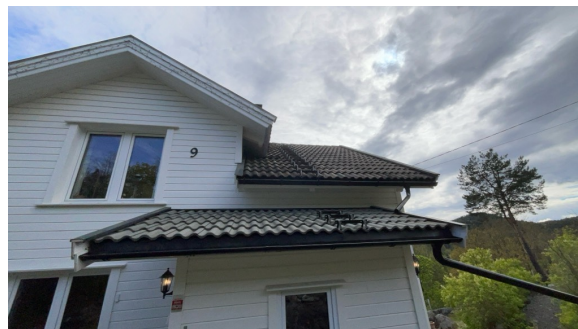
Siden taket (takkonstruksjon, taktekking og skorstein) kun er observert fra bakkenivå, er vurderingen begrenset av dette. Det er ikke sikkerhetsmessig forsvarlig å bevege seg ut på taket. Selv om det ikke er avdekket skader under befaringen, betyr ikke dette at det ikke foreligger skader som en besiktigelse på taket kan avdekke. Vær oppmerksom på denne risikoen. En undersøkelse av taket kan utføres av en fagperson under tilstrekkelige sikkerhetsforhold.

- Tidspunkt for utskiftning av taktekking nærmer seg.
- Overvåk tilstanden jevnlig. For å få tilstandsgrad 0 eller 1 må tekkingen skiftes ut, men tidspunktet for når dette er nødvendig er vanskelig å si noe om.
- Tidspunkt for utskiftning av undertak nærmer seg.

Utsnitt taktekking.

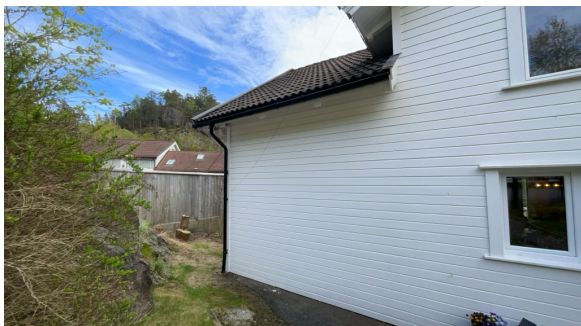
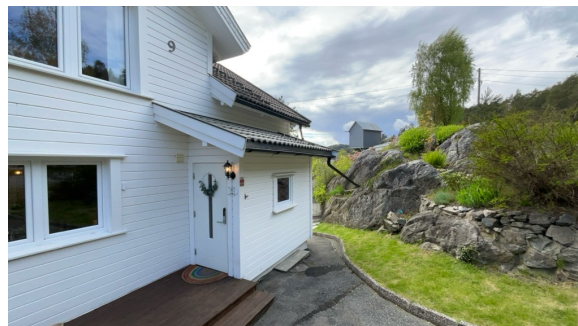
Utsnitt renner og nedløp.

Pipebeslag må overvåkes.

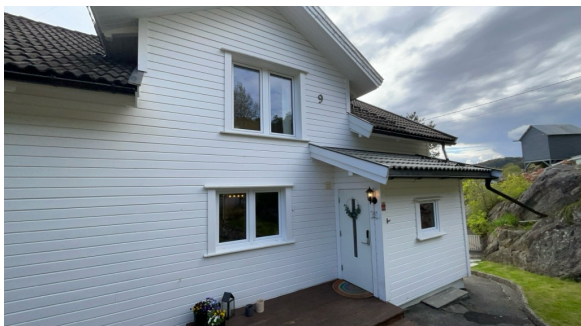
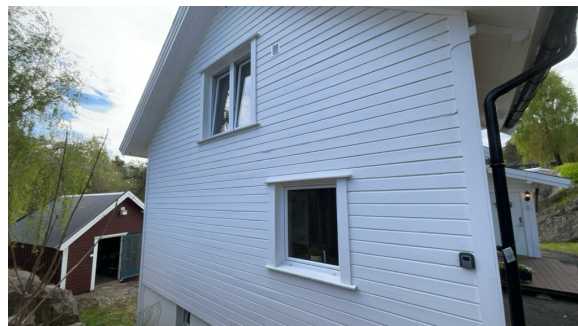
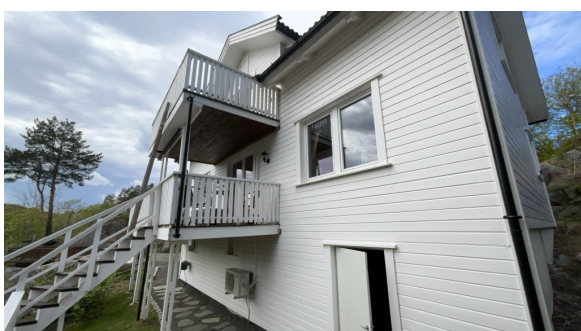
Det er en fare for skjulte feil og avvik i original tømmerkasse, med tanke på byggeår.

Utsnitt veggkonstruksjon.

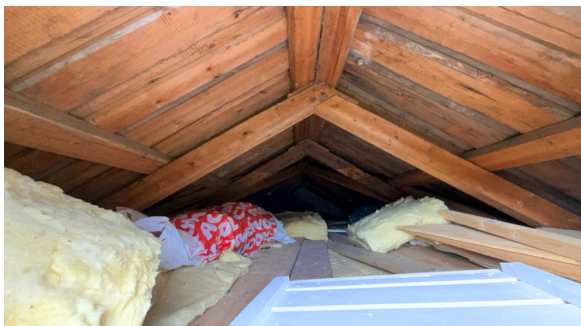
- Det er påvist fuktskjolder/skader i takkonstruksjonen.
- Det er registrert symptom på aktivitet fra skadedyr.

Det er registrert noe merker etter skadedyr, men det er ikke registrert aktivitet på befaringsdagen.

Utsnitt takkonstruksjon.

Ved skifte av taktekking må det utføres ytterligere undersøkelser og konstruksjonsdeler må skiftes ved behov.

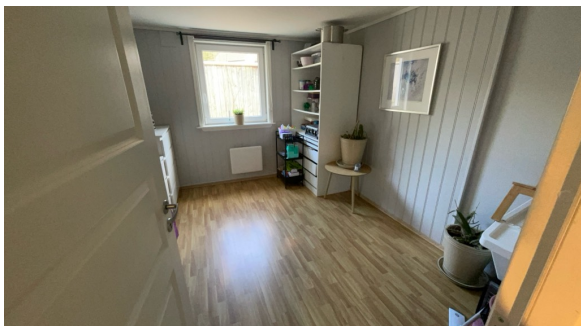
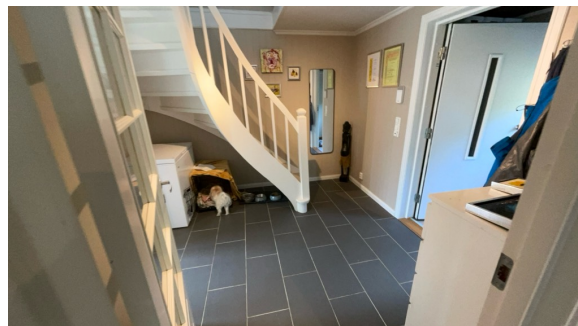
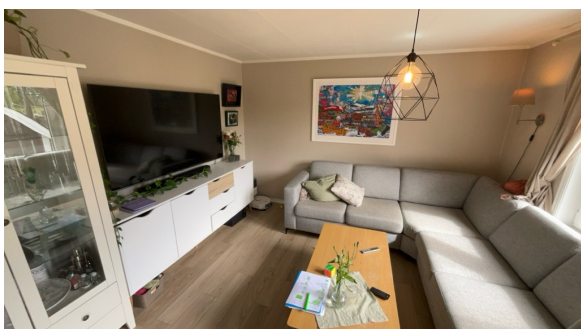
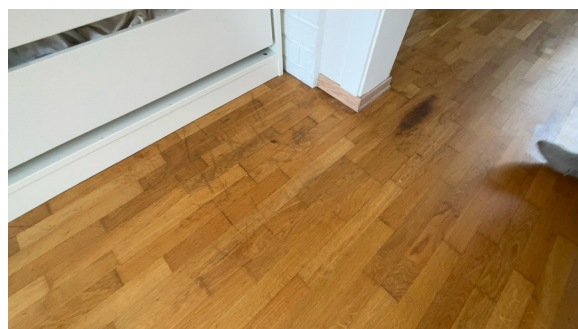
Overflater varierer i alder og kvalitet da de fleste overflater er fornyet, men det er registrert noe merker på eldre tregulv i 2 etasje og det er registrert noe bom på flis i gang.
Det er registrert en sprekk i laminat i spisestue mot stue.

Utsnitt overflater.

Registrerte avvik hemmer ikke bruken av boligen, men det må beregnes utbedringer for TG:1.
Husk at bom ikke er alene for å dokumentere for liten limkontakt.

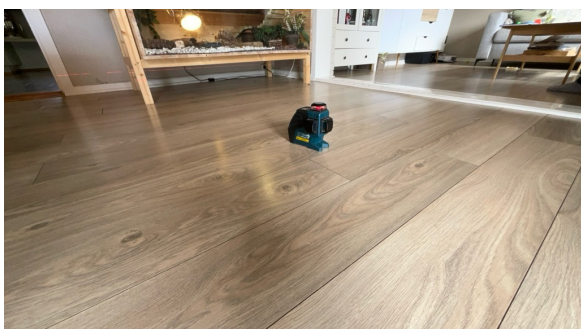
- Det er målt høydeforskjell på mellom 15-30 mm gjennom hele rommet. Tilstandsgrad 2 gis med bakgrunn i standardens krav til godkjente måleavvik.

Høydeforskjeller kontrollert.

- For å få tilstandsgrad 0 eller 1 må høydeforskjeller rettes opp. Det vil imidlertid sjelden være økonomisk rasjonelt som et enkeltstående tiltak i en bolig som dette. Dersom boligen en gang skal renoveres, kan man vurdere slike tiltak.

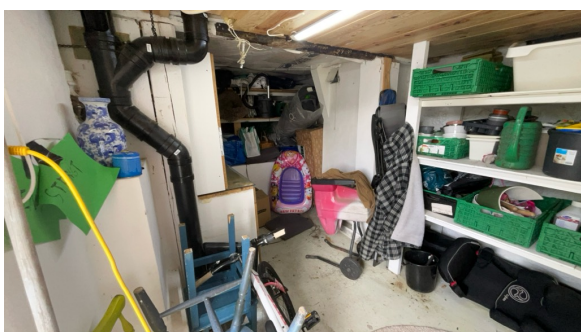
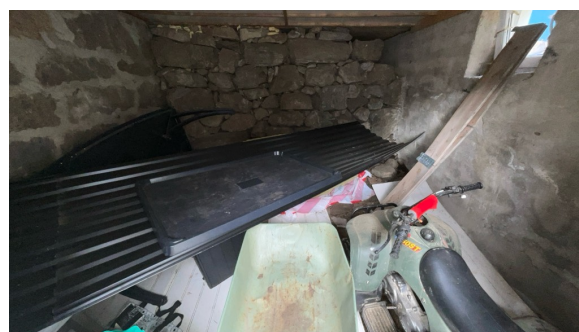
Rom under terreng er etablert etter normal skikk fra byggeår, dette er da synlig grunn med natursteinsmur og en del med overflater i betong. Dette er utført uten fuktsikring på terreng og det er naturlig at fukt og luft vil trekke gjennom natursteinsmurer.

Utsnitt rom under terreng.

Rom under terreng må overvåkes, og utbedringer må utføres etter behov.

Ønsket miljø i rom i under terreng er avgjørende for hvilken tiltak som er nødvendig.

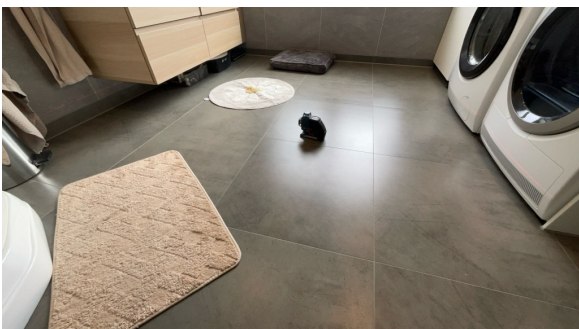
Det dusjes i kabinett, så det er eventuelt lekkasjevann eller sølt vann som vil samle seg på gulvet.

Utsnitt baderomsgulv.

- Vær oppmerksom ved bruk. For å få tilstandsgrad 0 eller 1 må gulvet bygges om, for å få riktig fall til sluk. Det vil imidlertid sjelden være økonomisk rasjonelt som et enkeltstående tiltak. Ved en eventuell renovering, påse at våtrommet bygges med riktig fall til sluk.

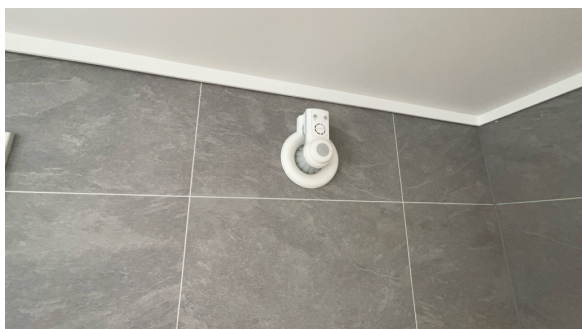
Elektrisk vifte.

- Det bør etableres tilfredsstillende tilluft til våtrom f.eks. luftespalte ved dør e.l.

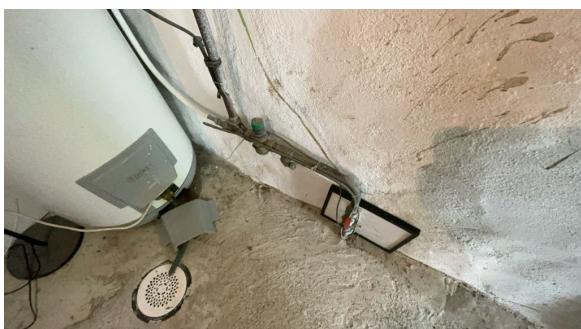
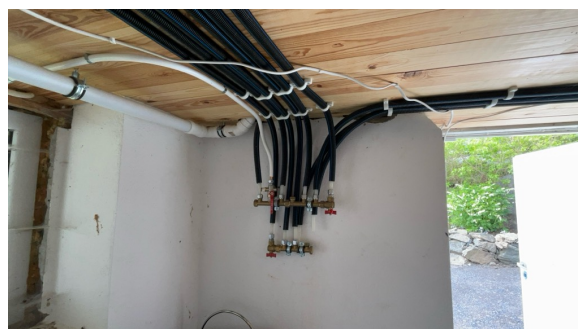
Avvik på alder gjelder for eldre deler i kobber.

Stoppekran.

Utsnitt vannrør.

- Det er ikke behov for utbedringstiltak siden anlegget fungerer i dag, men ut ifra alder kan skader plutselig oppstå på eldre anlegg.

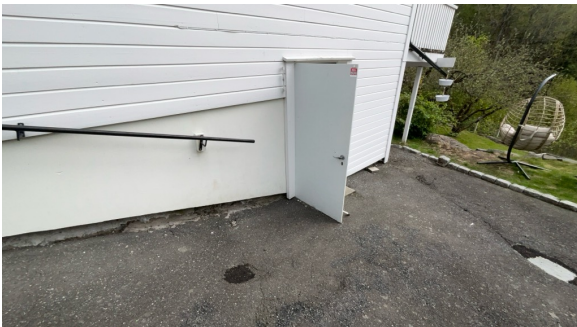
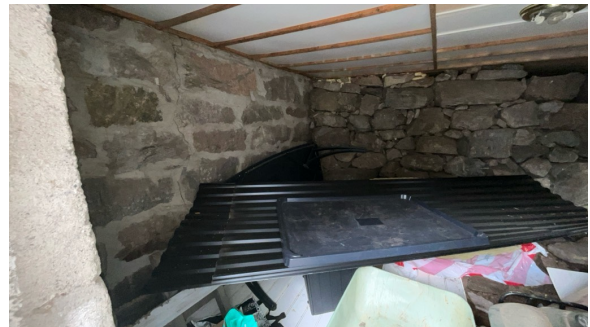
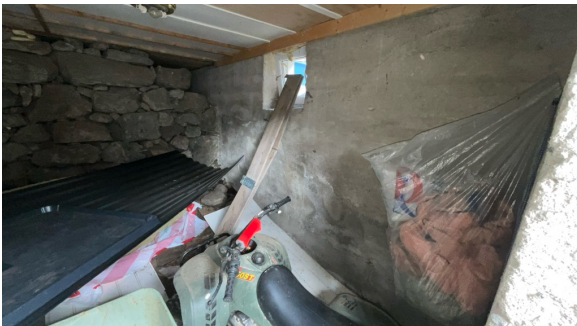
Grunnmur er stedvis skjult av plater, det er en fare for skjulte feil og avvik.

- Grunnmuren har sprekkdannelser.

Det er registrert noe riss og sprekker.

Utsnitt grunnmur.

- Lokal utbedring må utføres.

Det må beregnes utbedringer og vedlikehold for TG:1.

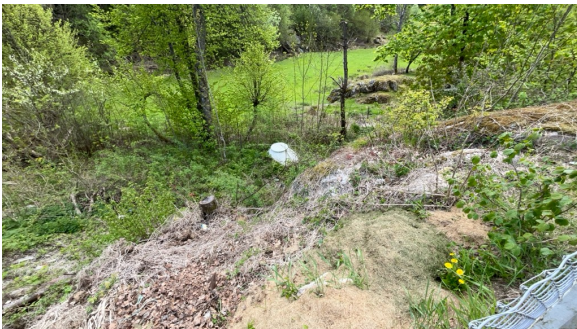
Septiktank.

- Det er ikke behov for utbedringstiltak siden anlegget fungerer i dag, men ut ifra alder kan skader plutselig oppstå på eldre anlegg.
