# Tilstandsrapport

Tomannsbolig

Sandåsveien 48, 0956 OSLO

Befaringsdato: 07.11.2025

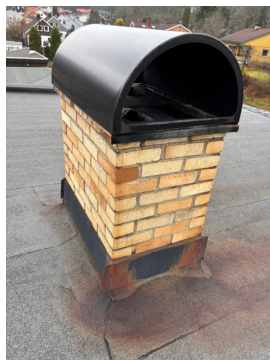
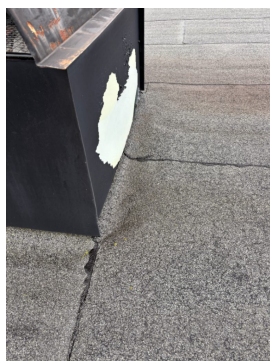
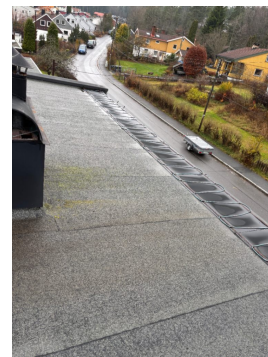
- Når takteking og undertak begynner å bli gamle, øker risikoen for lekkasjer, noe som kan føre til omfattende og kostbare reparasjoner av underliggende konstruksjoner dersom en ikke foretar tiltak på konstruksjonene før dette oppstår.

Det anbefales jevnlig kontroll av taket/papp og at vann renner mot avløp.

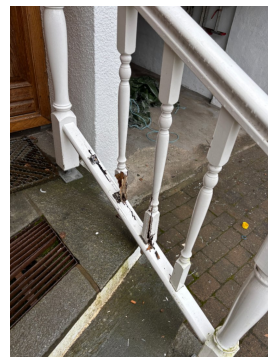
- Åpninger i rekkverk er ikke i henhold til krav i dagens forskrifter.
  - Det er påvist fukt-/råteskader i konstruksjonen.
  - Mer enn halvparten av forventet brukstid er passert på tettesjikt/membran.
  - Rekkverket er for lavt i forhold til dagens krav til rekkverkshøyder.
- Råteskader i treverket/rekkverket.

- Råteskadede konstruksjoner må skiftes ut.

Rekkverk på balkonger, tribuner, passasjer o.l. skal være minst 1,0 m høye. Der høydeforskjellen er mer enn 10,0 m til terreng eller underliggende plan, skal rekkverk være minst 1,2 m høye.

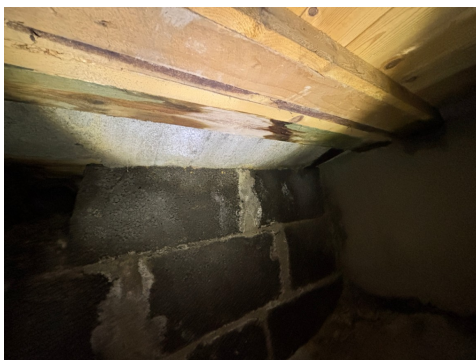
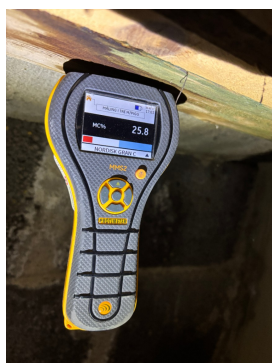
- Det er ikke tilfredsstillende ventilering av krypkjeller.
- Det er stedvis påvist fuktnivå som tilsier at konstruksjonen kan ha fuktskader.

Det er synlig fukt/lekkasje innerst i krypkjeller.

Det er utført fuktsjek med fuktindikator med pigg. Det er registrert verdier opp mot 25,8 Fuktprosent.

- Bedre ventilering må etableres.

Det bør utføres nærmere undersøkelser iht lekkasjen/fukt.

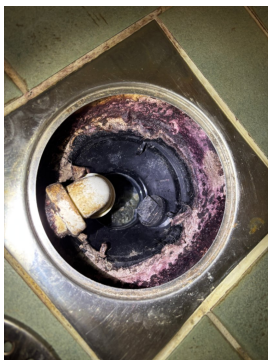
Riss i veggfuger.

- Våtrommet har behov for omfattende oppgraderinger. For å sikre en løsning som oppfyller gjeldende krav, bør tettesjikt, sluk og røropplegg oppgraderes og dokumenteres.

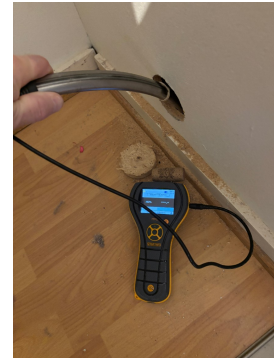
Hulltaking er foretatt uten å påvise unormale forhold. Hulltaking er foretatt ved/i soverom. Fuktkvotemåling (vekt%) i konstruksjonen ble målt til 0.

Det kan forekomme skader i konstruksjonen på grunn av alderen. Det anbefales å overvåke konstruksjonen spesielt på grunn av fare for større skader eller følgeskader.

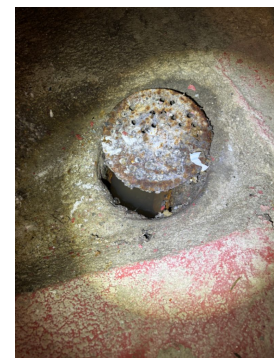
Det er utført fuktsjekk med fuktindikator, og det er registrert fuktforskjeller og saltutslag i veggflater og kjellergulv.

- Våtrommet må totalrenoveres. Alle forhold med tettesjikt, våtsone, sluk m.m. må dokumenteres.

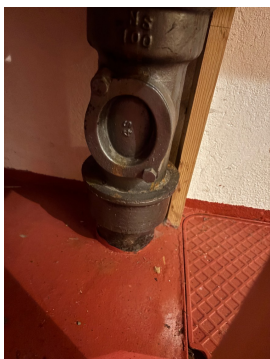
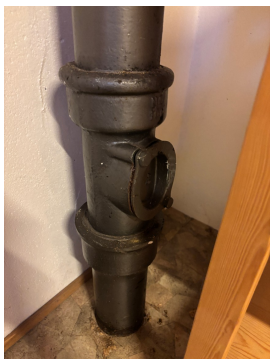
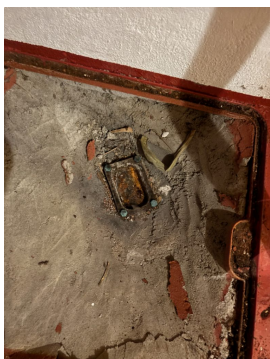
- Mer enn halvparten av forventet brukstid er passert på innvendige avløpsledninger.
- Det er påvist at avløpsrør av jern har rustskader.

- Det må påregnes utskiftning av avløpsrør.
