# Tilstandsrapport

📍 Kløvervegen 32 , 7654 VERDAL

# gnr. 10, bnr. 115

Befaringsdato: 10.12.2025

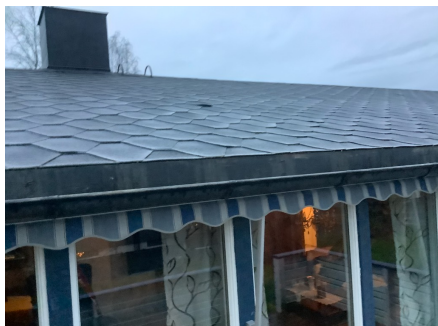
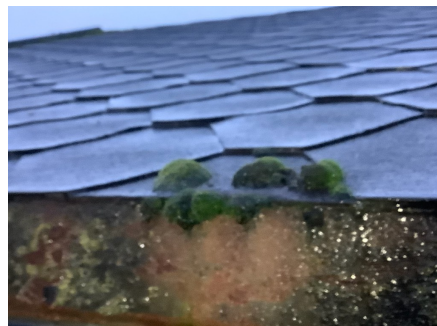
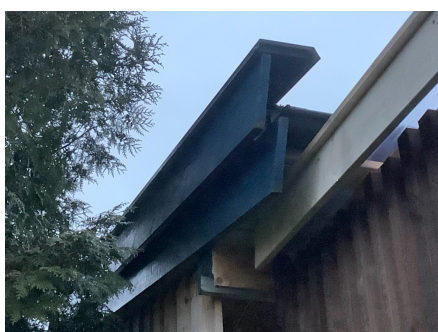
Takrenner og nedløp er av metall, koblet til avløp i grunn, videre utførelse og tilstand under jordbandet vites ikke.  
Beslag er av metall.  
Heldekkende pipebeslag over tak.

Frostsprengt nedløp.

Rust på spillblikk registrert.

En må påregne bytting av takrenner, nedløp å beslag i nær fremtid.

Det vil være naturlig å bytte takrenner, nedløp og beslag ved bytting av takteking.

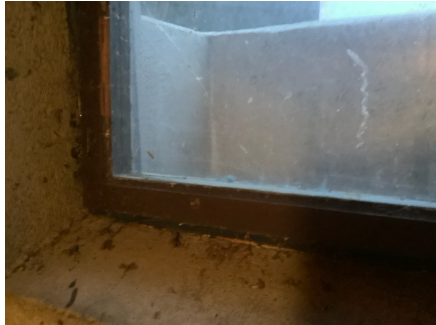
Vindu bod kjeller er et trevindu med kobla glass.

Bytte glass / vindu.

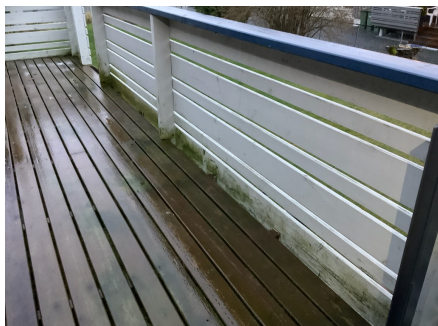
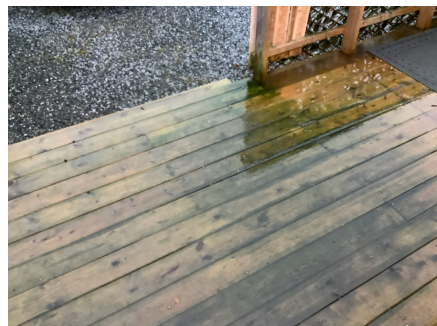
Terrasse / treplattung inngangsparti.  
Terrasse med bjelkelag og spaltegulv av impregnerte materialer.  
Terrassen har rekkverk.  
Trapp ned til terreng.

Utbedre anmerket forhold, dette med tanke på sikkerhet.

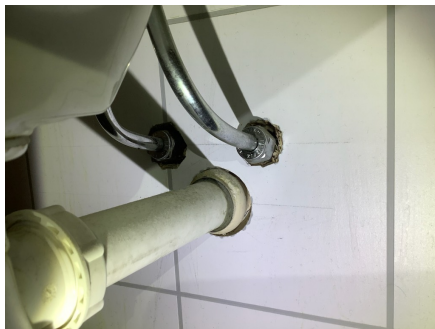
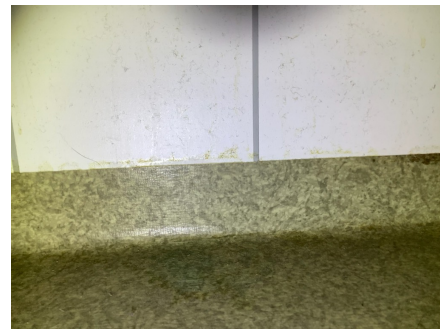
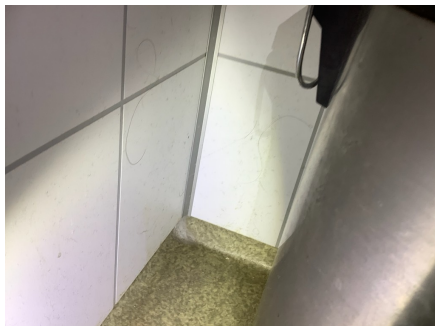
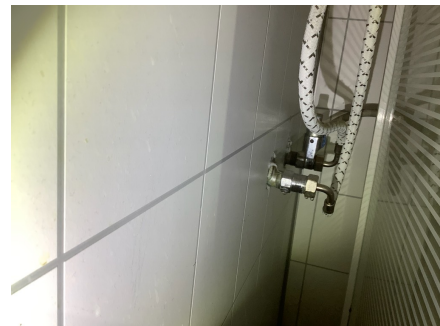
- Det er påvist avvik i fallforhold til sluk i forhold til krav i forskrift på byggetidspunktet.

Registrert sprekk i servant.

- Sluket må sjekkes og rengjøres jevnlig.
- Tilgang til sluk må bedres både for inspeksjon og rengjøring.
- Det er viktig å merke seg at levetiden til en membran varierer basert på kvalitet, installasjon og bruk. Eldre membraner kan bli sprø og sprekke opp, noe som fører til at de mister sin vanntettende funksjon. Dette kan resultere i vannlekkasjer gjennom vegger og golv og fuktskader.
- Overvåk tilstanden jevnlig. For å få tilstandsgrad 0 eller 1 må slukløsningen skiftes ut og sannsynligvis må også membransjiktet skiftes/utbedres. Det er imidlertid vanskelig å si noe om tidspunktet for når dette er nødvendig.

Det er behov for utbedringer.

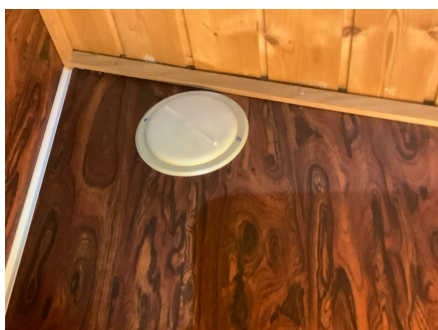
Hulltaking er foretatt i vegg fra toalettrommet, uten å påvise unormale forhold.

Ved fuktmålinger inne i veggkonstruksjonen ble det ikke registrert negative fuktindikasjoner noe som indikerer på tørt trevirke.
