# Tilstandsrapport

Kjedehus

Høststien 13 B, 2816 GJØVIK

Befaringsdato: 28.08.2025

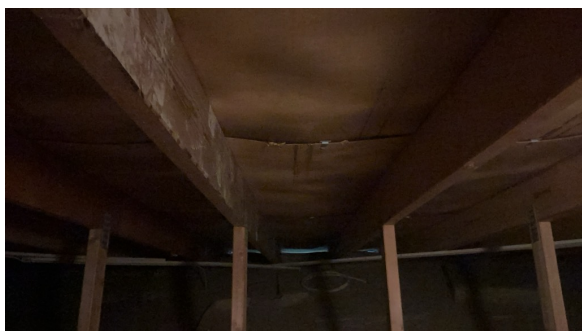
Mønet skråtak i trekonstruksjoner. Konstruksjonene prefabrikkert med undertak av plater. Kaldt loft. Adkomst til loft via luke.  
Ved enkle fuktmålinger registrerte jeg ikke verdier for skadelig fukt.

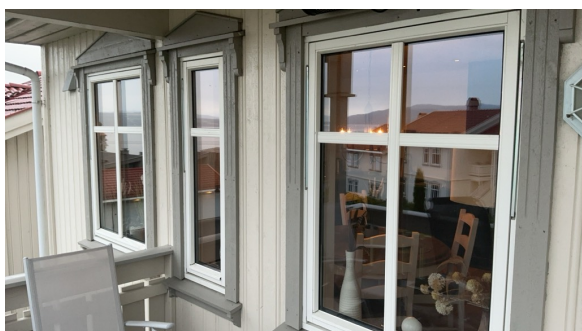
## **TG 1** Vinduer

Trevinduer med 2-lags energiglass. Besiktiget fra bakkenivå og innvendige rom. Det ble ikke observert eller opplyst om punkterte isolerglass. Pga. temperatur og lysforhold kan dette være vanskelig å oppdage. Alder på vinduer tilsier at punktering kan forekomme selv om det ikke ble avdekket ved befaringen. Vinduer har høyt varmetap i forhold til dagens krav. være vanskelig å oppdage.

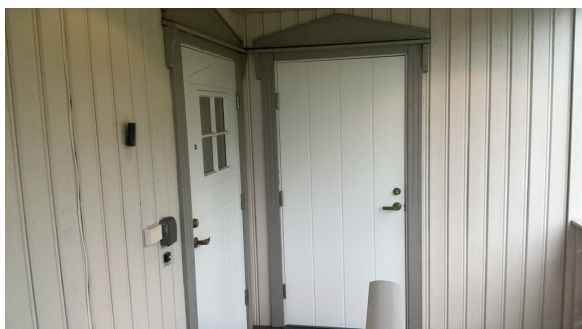
## **TG 1** Dører

Ytterdør i malt treverk med 2-lags energiglass.  
Ytterdør i malt treverk.  
Balkongdør i treverk med 2-lags energiglass.  
Overflatevedlikehold og justeringer må påregnes.

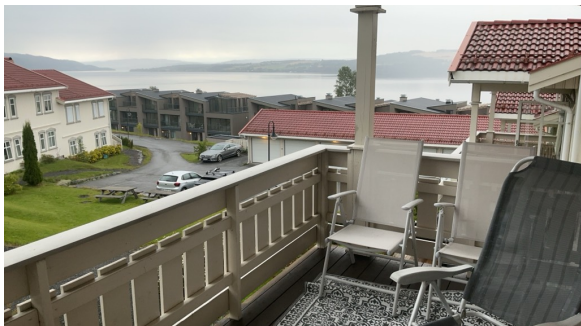
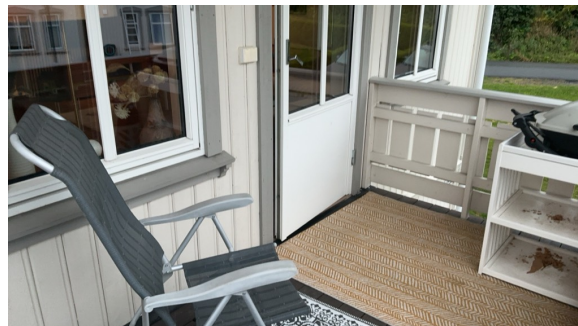
## **TG 2** Balkonger, terrasser og rom under balkonger

Overbygd Terasse mot nord med adkomst fra stue på tresøyler med betongfundament. Konstruksjoner, overflater, rekkverk og håndlist i treverk.  
Overbygd terrasse ved inngangspartiet har konstruksjoner, overflater, rekkverk og håndlist i treverk.

- Det er ikke krav om utbedring av rekkverkshøyde opp til dagens forskriftskrav.

Verandaer som står under åpen himmel og utsatt vær vind/være vil alltid ha vedlikeholdsbehov, dette må påregnes.

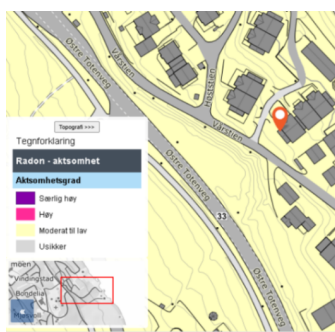
## TE 2 Radon

Radon er en usynlig og luktfri radioaktiv gass, som gjør den vanskelig å oppdage, med mindre man foretar en radonmåling. Radon dannes kontinuerlig i jordskorpa, hvor det er uranrike bergarter og/eller løsmasser. Utendørs er konsentrasjonen av radon vanligvis lav, men radon i luften innendørs øker risikoen for lungekreft. Grunnstoffet uran er naturlig radioaktivt og finnes i berggrunn og jordsmonn. Når uran brytes ned, dannes det nye radioaktive stoffer, blant annet radon. Eiendommen ligger innenfor område med moderat til lave verdier i følge aktsomhetskart kart til NGI. Bygningssakkyndig har ikke kjennskap til radonmåling av boligen. Statens strålevern anbefaler radonmåling i bolig. Mer info angående radon kan hentes hos kommunen og Statens strålevern, [www.nrpa.no/radon](http://www.nrpa.no/radon). Utføring av radonmåling anbefales.

Statens strålevern anbefaler radonmåling i bolig, dette er påkrevet ved utleie. Mer info angående radon kan hentes hos kommunen og Statens strålevern, [www.nrpa.no/radon](http://www.nrpa.no/radon).

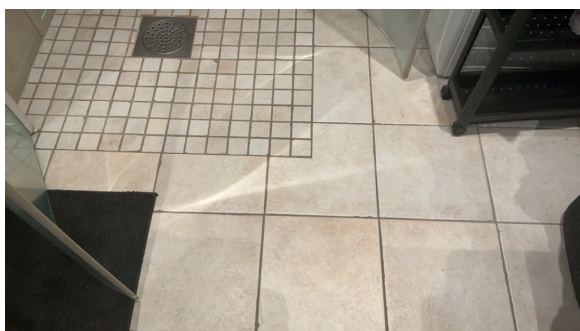
Rommet har mer enn halvparten av forventet brukstid oppnådd. Rommet må brukes med forsiktighet og det må følges med på konstruksjonene da risikoen for skader er stor.

- Det er påvist avvik i fallforhold til sluk i forhold til krav i forskrift på byggetidspunktet.
- Det er avvik:

Gulvet er tilnærmet flatt. Det er lokalt fall til sluk. Fall er ikke tilfredsstillende, men badet fungerer med dette avviket

Det er ikke behov for utbedringstiltak siden våtrommet fungerer i dag, men ut ifra alder kan skader plutselig oppstå på eldre våtrom. Fornying/oppgradering av rommet bør etterhvert påregnes selv om rommet kan ha mange leveår igjen. Dette er avhengig av bruk.

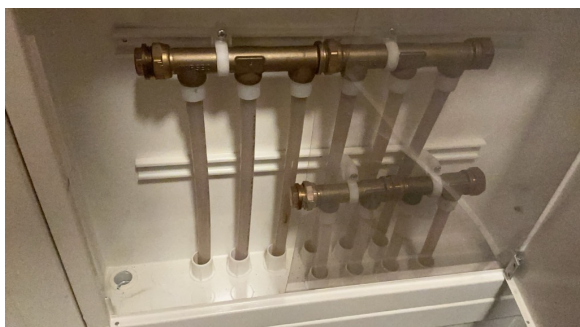
### TG 2 Vannledninger

- Det er påvist at eventuelt lekkasjevann fra rør i rør system ikke ledes til sluk eller annen kompenserende løsning.
- Vurdering er basert på alder. Tilstandsgrad 2 gis med bakgrunn i at mer enn halvparten av forventet brukstid for skjulte røranlegg er passert. Det er nå ingen symptomer på funksjonssvekkelse, men vær oppmerksom på at dette er en risikokonstruksjon.

- Overvåk tilstanden jevnlig. For å få tilstandsgrad 0 eller 1 må røranlegget skiftes ut, men tidspunktet for når dette er nødvendig er vanskelig å si noe om. Ved renovering, påse at røranlegget dokumenteres av fagperson.

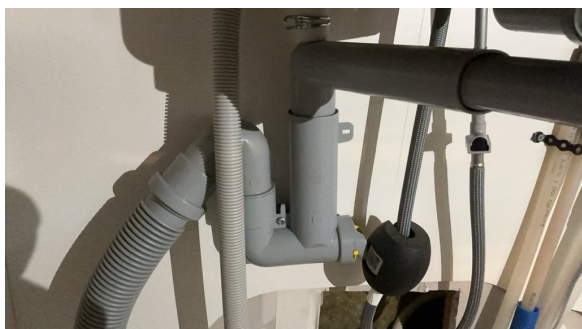
### TG 2 Avløpsrør

Synlige avløpsrør i plast.

- Overvåk tilstanden jevnlig. For å få tilstandsgrad 0 eller 1 må røranlegget skiftes ut, men tidspunktet for når dette er nødvendig er vanskelig å si noe om. Ved renovering, påse at røranlegget dokumenteres av fagperson.

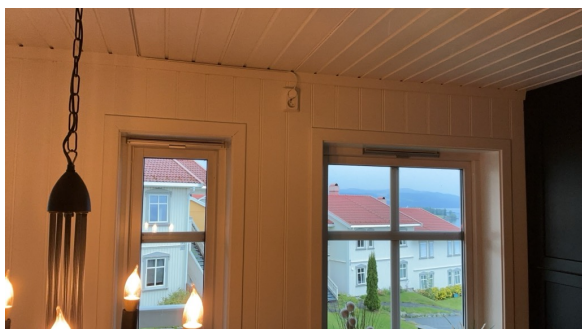
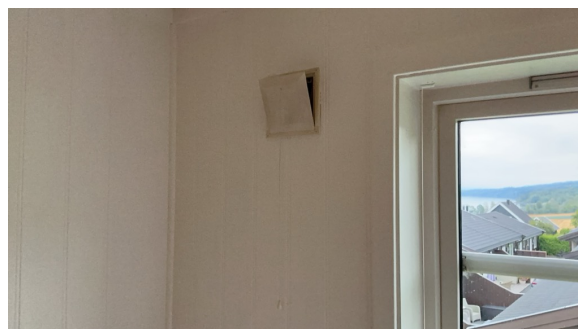
## TG 2 Ventilasjon

Ventilasjonen består av naturlig ventilasjon. Frisk tilluft blir tilført gjennom ventil i yttervegg, ventiler i vindu eller gjennom aktiv lufting med vinduer. Brukt luft trekkes ut uten bruk av vifter.

Ventilasjonen i boligen tilfredsstiller ikke dagens krav til klima og miljø. Boligen fungerer med dette avviket, men det bør vurderes energibesparende tiltak.

Ventileringen er ikke i henhold til dagens krav. Boligen fungerer likevel med dette avviket.
