# Tilstandsrapport

Enebolig med integrert garasjerom

Tiurveien 7, 2450 RENA

Rapportdato: 31.08.2025

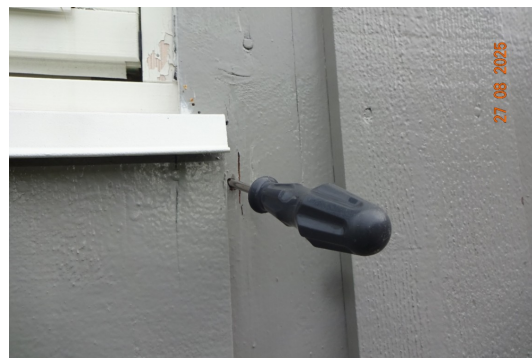
- Det er ingen eller liten lufting i nedre kant av kledning mot grunnmur.
- Det er påvist spredte råteskader i bordkledningen.

Noe oppsprekking i panelender.

- Råteskader i bordkledningen kan fortsette å utvikle seg både i tilliggende bordkledning og til bakenforliggende veggkonstruksjon, dersom en ikke foretar tiltak.
- Det bør foretas tiltak for å bedre lufting av kledningen.

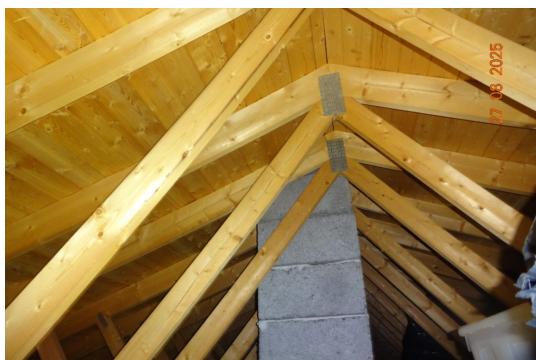
## TG 2 Takkonstruksjon/Loft

- Det er påvist andre avvik:

Anbefaler ytterligere undersøkelser.

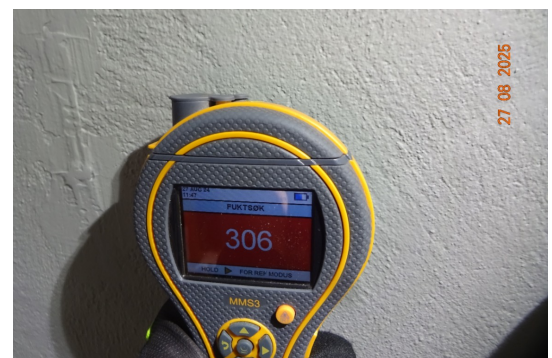
- Det er gjennom hulltaking påvist høyt fuktnivå inne i trekonstruksjonen i hulltakingen, men ikke påvist fuktskader i dette området. Høy luftfuktighet kan over tid føre til muggvekst eller sverting av materialer. Samtidig kan materialer og konstruksjoner bli ødelagt.
- Det er påvist indikasjoner på noe fuktgjennomtrenging inn i kjellermur.
- Det er påvist andre avvik:

Antydninger til fukt målt i kjelleryttervegg.

- Det påviste fuktnivå gir grunn til å overvåke konstruksjonen jevnlig for å se utvikling over tid, og eventuelt foreta tiltak for å unngå fuktskader.

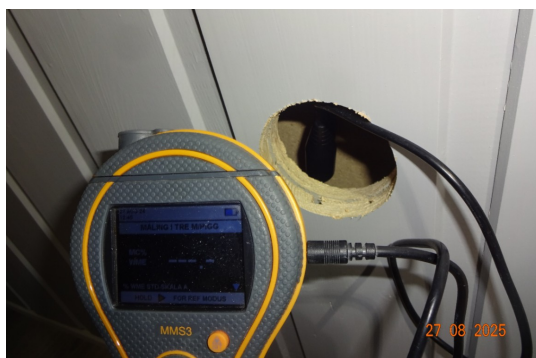
### TG 1 Tilliggende konstruksjoner våtrom

Hulltaking er foretatt nederst på delevegg mot våtsonen. Ved bruk av fuktmåler ble det ikke registrert unormale verdier.

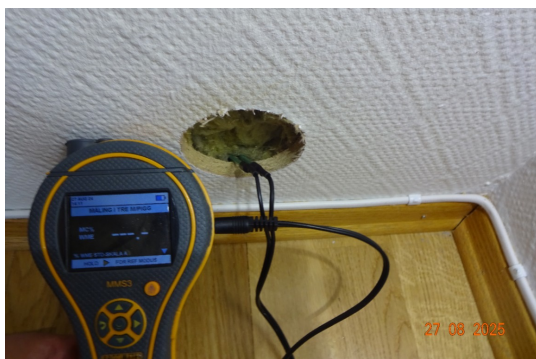
### ! TG 1 Tilliggende konstruksjoner våtrom

Hulltaking er foretatt nederst på delevegg mot våtsonen. Ved bruk av fuktmåler ble det ikke registrert unormale verdier.
