# Tilstandsrapport

Fritidsbolig

Saukollvegen 42, 2960 RØN

Befaringsdato: 12.03.2024

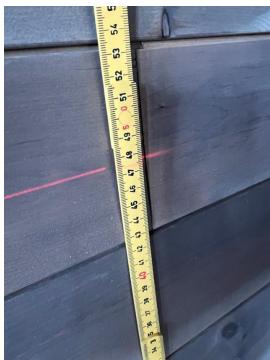
Etasjeskille/gulv på grunn er overflatemålt med bruk av krysslaser målingene er gjort ved stikkprøver i enkelte rom). Målingene ble gjort i kjøkken og stue. Disse viser 14 mm avvik på 2,0 meter lengde som høyeste avvik og 20 mm i hele rommet.

- Målt høydeforskjell på over 15 mm gjennom hele rommet. Tilstandsgrad 2 gis med bakgrunn i standardens krav til godkjente måleavvik.
- Målt høydeforskjell på mellom 10 - 20 mm innenfor en lengde på 2 meter. Tilstandsgrad 2 gis med bakgrunn i standardens krav til godkjente måleavvik.

Ved kontroll av overflateplanhet ble laser benyttet, målt høyde på 47,5 cm som middelhøyde

- For å få tilstandsgrad 0 eller 1 må høydeforskjeller rettes opp. Det vil imidlertid sjelden være økonomisk rasjonelt som et enkeltstående tiltak i en bolig som dette. Dersom boligen en gang skal renoveres, kan man vurdere slike tiltak.

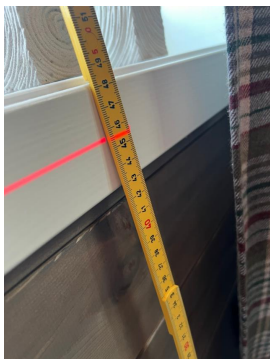
Målt høyde på 45,5 cm, avvik på 20 mm på rommet

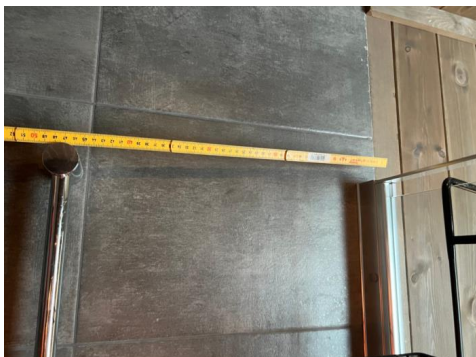
Det er uegnede materialer i våtsone ved dusj. Det er ikke uvanlig på fritidsboliger at det benyttes behandlet trepanel i våtsone ved dusj og bak servant. Ved normal bruk vil det ikke oppstå skade. TG2

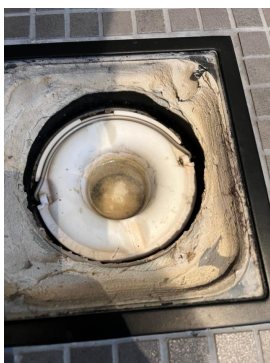
Smøremembran som tettesjikt, fra sluk var synlig slukmansjett korrekt under klemring
