Tilstandsrapport

Fritidsbolig

Bjørnelabben 22, 2485 RENDALEN

Befaringsdato: 29.05.2024

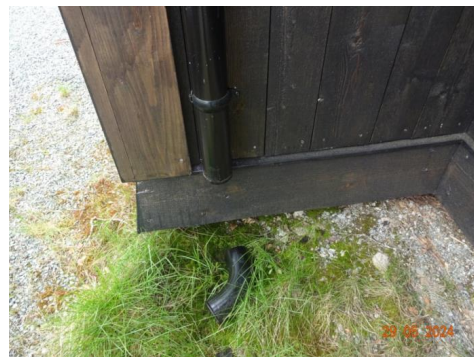
TG 2 Veggkonstruksjon

Panel er ført helt ned mot vannbrett, fare for fuktopptrekk og forvittringer.

- Det må foretas tiltak for å lukke avviket.
