# Tilstandsrapport

Enebolig

Grensevegen 612 , 2240 MAGNOR

Befaringsdato: 16.03.2026

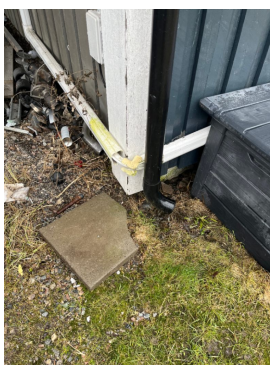
- Det er ikke tilfredsstillende bortledning av vann fra taknedløp ved grunnmur.
- Det mangler snøfangere på hele eller deler av taket, men det var ikke krav om dette på byggemeldingstidspunktet.
- Det er påvist andre avvik:

Nedløp er ikke ført vekk fra bygning.

- Det må foretas tiltak for å lukke avviket.
- Det bør lages system for bortledning av vann fra taknedløp ved grunnmur.
- Det er ikke krav om utbedring av snøfangere opp til dagens krav.

Nedløp bør føres bort fra bygningen for å hindre fuktskader på grunnmur og omkringliggende konstruksjoner.

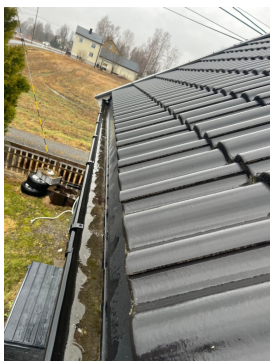
Stående vann i takrenne.

Feil fall eller tette takrenner bør utbedres for å sikre tilfredsstillende bortledning av vann, og for å redusere risikoen for vannskader og frostsprengning.

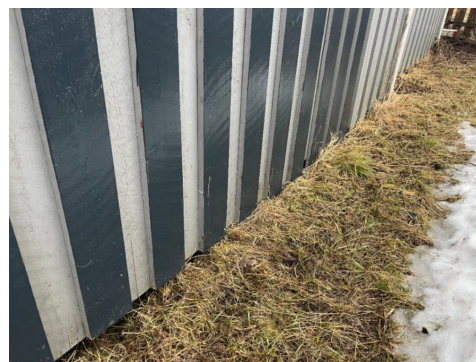
Deler av kledning er ført ned til terreng med enkelte skader i nedkant. Overflatebehandling av kledningen er ikke ferdigstilt.

Kledning er ført ned til terreng og overflatebehandling er ikke fullført.

Det må etableres større avstand mellom kledning og terreng for å hindre oppsug av fukt, som kan føre til råteskader og redusert levetid på kledningen.

Skadet kledning må skiftes.

Overflatebehandling av kledningen bør fullføres for å beskytte mot nedbør og redusere risikoen for fuktskader, råte og forkortet levetid på kledningen.

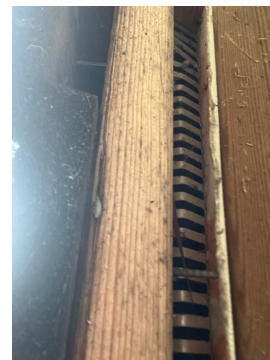
Bilde underkant av kledning viste musebånd.

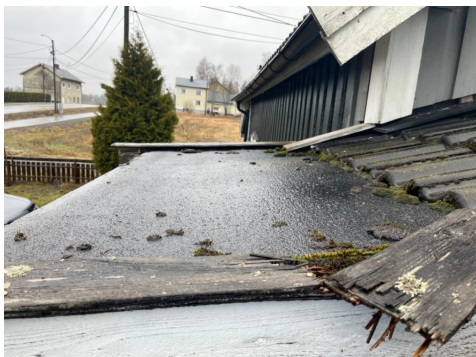
Det er påvist råteskade i vindski og toppbord over inngangsparti. Øvrige vindskier har delvis manglende vedlikehold og bør gås over for eventuelle skader.

Råteskade i toppbord.

Råteskadet vindski og toppbord over inngangspartiet bør skiftes ut for å hindre videre forringelse av konstruksjonen og redusere risiko for fuktskader og inntrenging av vann.

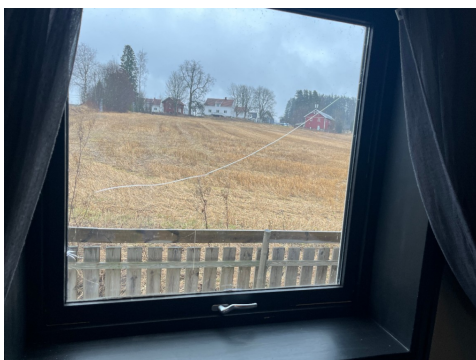
Vindu på kjøkken har sprekk i glass og det er slitasje karmen, utforinger og listverk.

Sprekk i kjøkkenvindu.

Sprukket glass bør skiftes, og det bør utføres utbedringer av slitte karmen, utforinger og listverk for å sikre funksjon og forhindre ytterligere forringelse.

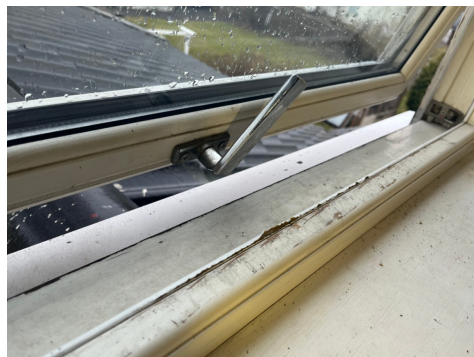
Loftsvindu med slitasje og skade på tetningslist.

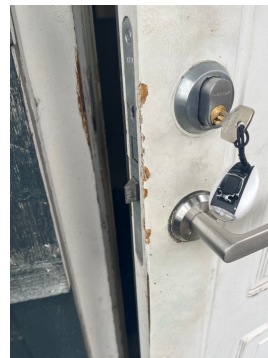
- Karmene i dører er værslitte utvendig og det er sprekker i trevirket.
- Dør har merker og slitasje.

Ytterdør med merker og slitasje.

Døren bør utbedres og overflatebehandles for å hindre videre forringelse.

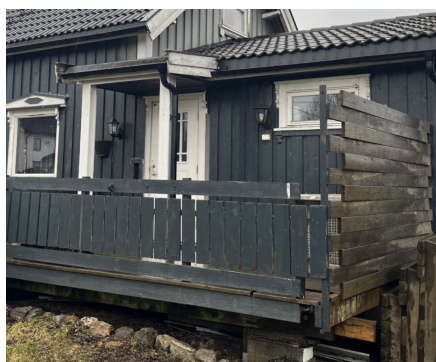
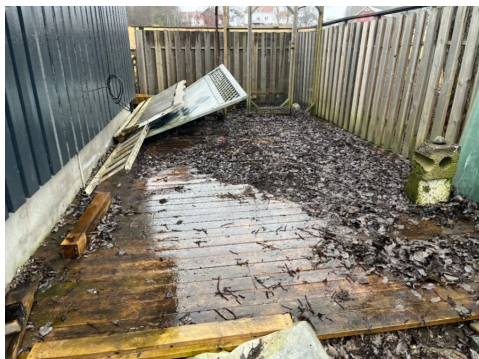
Terrasseoverflate og konstruksjon, samt søyler til overbygget, er preget av fukt og skader. Det er satt opp en provisorisk levegg. Plattingen er preget av fukt og skader. Den er delvis dekket med løv og skrot, noe som vanskeliggjør inspeksjonen. Plattingen er derfor kun inspisert der det var tilgjengelig.

Terrasse.

Platting.

Det bør påregnes at både terrasse, søyler og platting bygges nytt for å utbedre fukt- og råteskader.

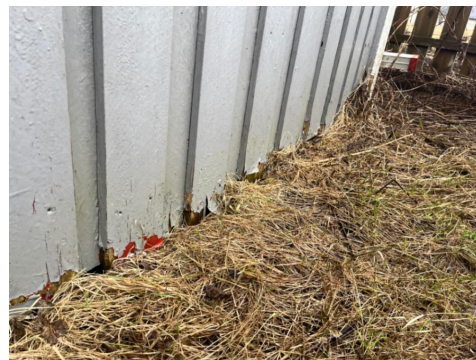
Tresøyler og rekkverk har skjevheter og fuktskader, trekledning er ført ned til grunn og har råteskader.

Trekledning har råteskader.

Skadede tresøyler, rekkverk og trekledning må skiftes ut, og det bør utføres nødvendig vedlikehold på carporten for å hindre videre utvikling av fukt- og råteskader.

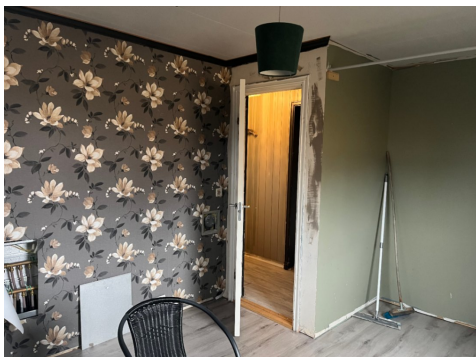
Flere rom er ikke ferdigstilt.

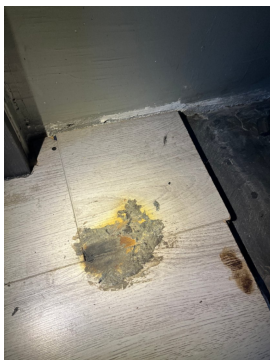
Skade på laminatgulv i stue.

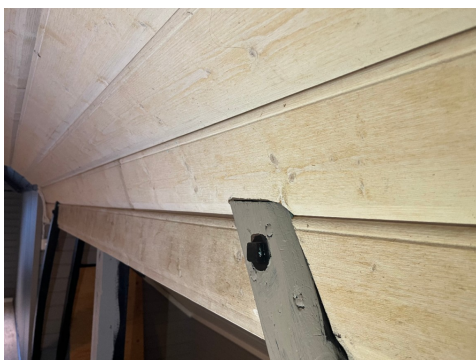
Manglende ferdigstilling, slitasje og ufagmessig utførelse kan medføre økt risiko for ytterligere skader, redusert levetid og vanskelig renhold, spesielt der det er benyttet ru utvendig kledning innvendig.

Det er benyttet utvendig kledning i loftetasje.

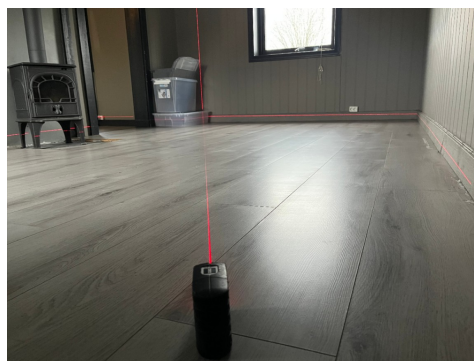
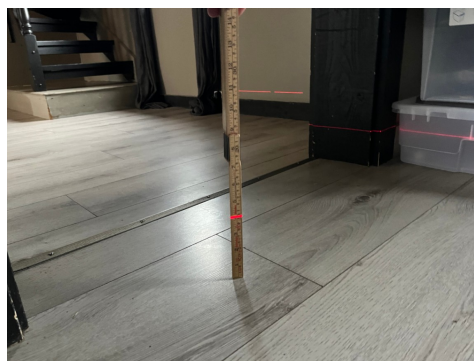
- Målt høydeforskjell på over 20 mm innenfor en lengde på 2 meter. Tilstandsgrad 3 gis med bakgrunn i standardens krav til godkjente måleavvik.
- Målt høydeforskjell på over 30 mm gjennom hele rommet. Tilstandsgrad 3 gis med bakgrunn i standardens krav til godkjente måleavvik.

Referansemåling på 30 mm i stue.

Måling i åpning til stue viste høydeforskjell på 70 mm.

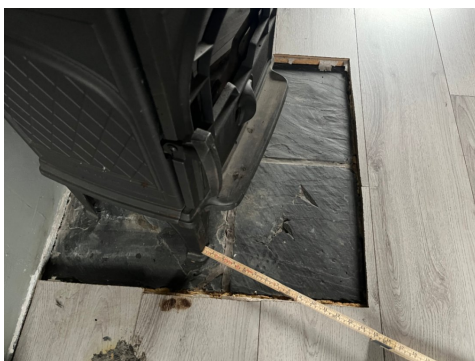
Det er for liten avstand til brennbart materiale.

Vedovn må sikres og røykrør må festes forsvarlig for å unngå risiko for brann og røyklekkasje.

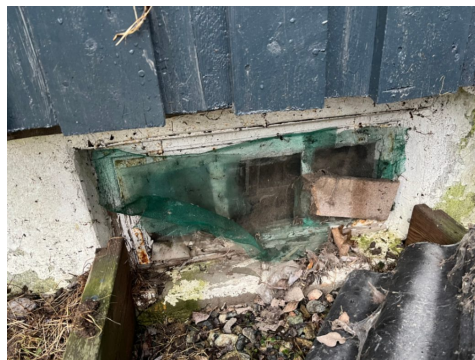
- Det er ikke adgang til krypkjelleren og den er ikke undersøkt innvendig. Krypkjeller regnes for å være en risikokonstruksjon som er utsatt for fukt- og råteskader i bunnsvill, trebjelkelaget og andre tilstøtende konstruksjoner, på grunn av fuktighet fra grunnen og kondensering ved temperaturforskjeller. Selv om det ikke er avdekket tegn på skader, betyr ikke dette nødvendigvis at det ikke foreligger skader i eller i forbindelse med krypkjelleren.

Tidligere vindu til krypkjeller er delvis tettet.

Det bør etableres tilkomst til krypkjelleren slik at det kan gjennomføres en grundigere inspeksjon.

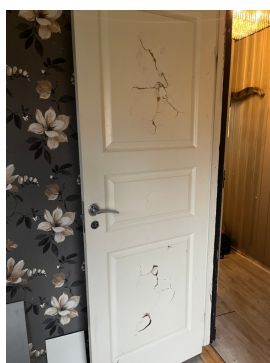
Dør til soverom er ødelagt og dør til bad har fuktskader i nedkant, tar i karm og lister har merker og slitasje.  
Lister på baderomsdør er løse.

Dør til soverom må skiftes.

Dører med betydelige skader bør skiftes ut, og listverk utbedres for å sikre funksjon og estetikk.

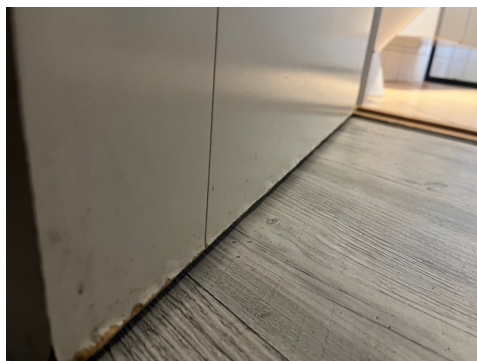
Dør til bad har fuktskader.

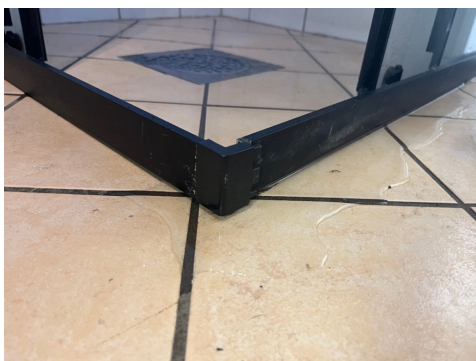
- Det er påvist at høydeforskjell fra topp slukrist til gulv/synlig topp membran ved dørterskel er mindre enn 25 mm.
- Det er påvist avvik i fallforhold til sluk i forhold til krav i forskrift på byggetidspunktet.
- Svertesopp er registrert

Vanntest viste at bruksvann rant ut av dusjsone.

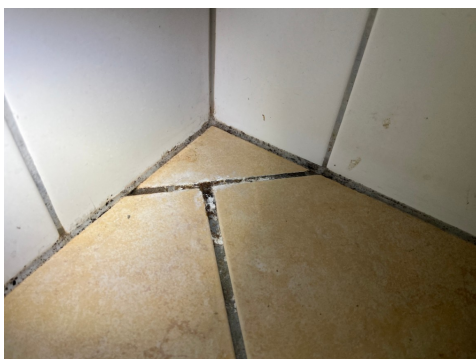
Svertesopp i fuger dusjsone.

Svertesopp i fuger bør fjernes og årsaken til veksten utbedres, da dette kan indikere fuktproblemer og føre til ytterligere skade på overflater og innneklima.

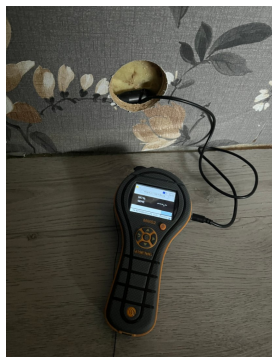
Fuktmåling i trevirke viste normale verdier.

Fuktmåling uten avvik.  
Ved målinger under 8 % vil displayet ikke vise resultat.

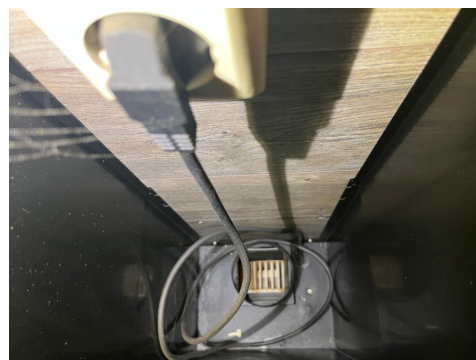
Bilde ned til ventilator viser at det ikke er montert avtrekkskanal.

Det bør etableres mekanisk avtrekk fra kokesonen, enten ved tilkobling til kanal ut eller ved dokumentert bruk av kullfilter.  
Manglende avtrekk kan føre til dårlig luftkvalitet, økt fuktbelastning og luktproblemer i boligen.

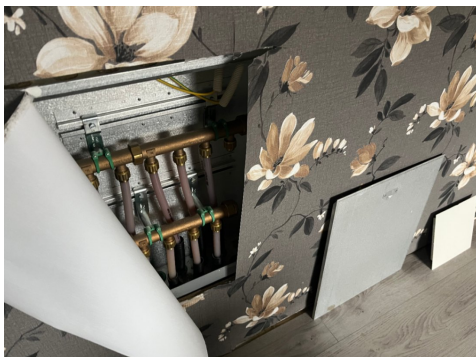
Konsekvensen av manglende ramme og luke er at det blir vanskelig å inspisere og vedlikeholde vanninstallasjonen, noe som kan føre til forsinket oppdagelse av lekkasjer og økt risiko for fuktskader.

Fordelerskap var tapetsert over

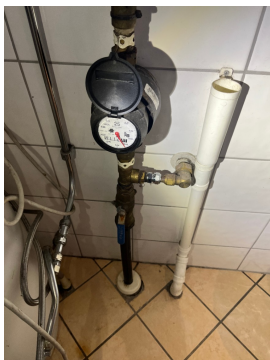
Stoppekran og vannmåler.  
Funksjonstestet ok.

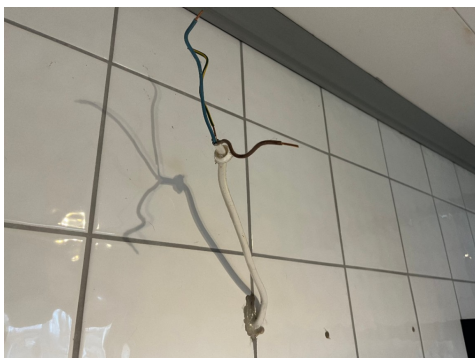
Løse ledninger.

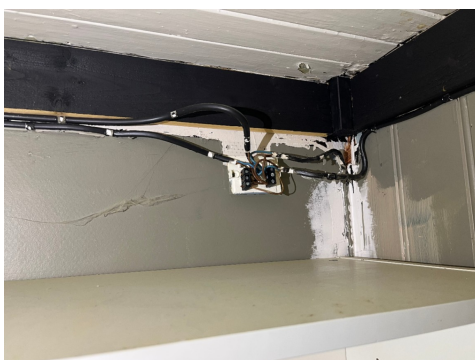
Åpen koblingsboks over kjøkkenskap.

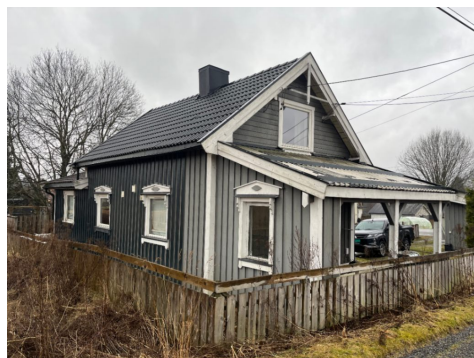
Dette er avvik fra dagens krav og kan føre til overflatevann mot grunnmur, som igjen kan føre til fuktskader i kjellere.

Terrengen fall mot bygning fra nord/øst.

Anbefalt fall på terreng er 1:50, 3 m fra grunnmur. (Det vil si jevnt fall på minimum 60 mm, 3 m fra grunnmur).

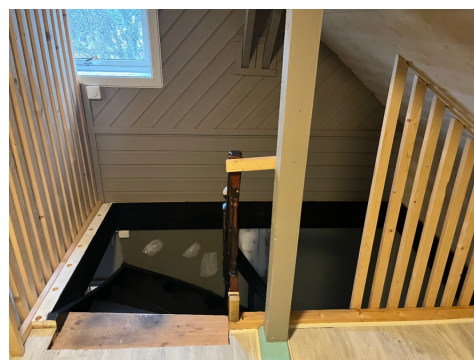
Det er store åpninger i rekkverk.

Det anbefales å minske åpninger i innvendig rekkverk for å hindre barn å sette seg fast, som kan føre til personskader.

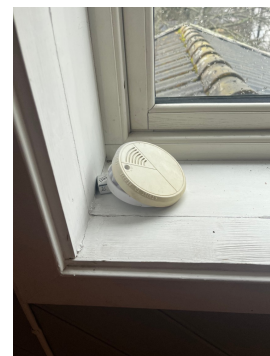
Røykvarsler er demontert.

Røykvarslere må monteres i hver etasje for å sikre tidlig varsling ved brann, da manglende røykvarslere øker risikoen for alvorlige personskader og materielle skader ved brann.

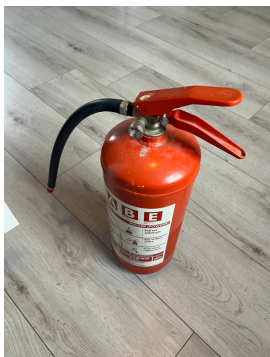
Udatert brannslukningsapparat.

Brannslukningsapparat må være datert og ikke eldre enn 10 år, da utdatert utstyr kan ha redusert funksjon og dermed økt risiko for mangelfull brannslukking.
