# Tilstandsrapport

Kjedehus

Sommerrostien 5 , 2816 GJØVIK

Befaringsdato: 20.04.2026

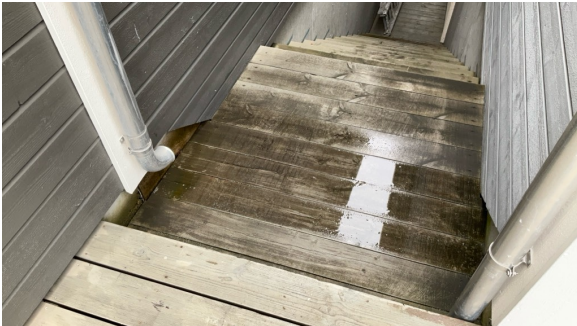
Takvannet ledes ikke vekk fra bygningen.

- Tiltak:
  - Takvann som ikke ledes vekk fra bygning påfører konstruksjonene (ringmur, grunnmur, drenering og fuksikring) unødvendig høy fuktbelastning og skader kan oppstå over tid. Anbefaler at man kobler et 3-4m langt overvannsrør til nedløpet. Røret legges oppå terrenget eller graves ned for å lede vannet vekk fra grunnmuren/bygningen.
- Avhengig av krav til estetikk av kjøper kan det være påregnelig med utskiftning/utbedringer av beslag som har rustet.
- Visuell kontroll av beslag og takrenner, samt rens av takrenner og nedløp anbefales utført årlig.

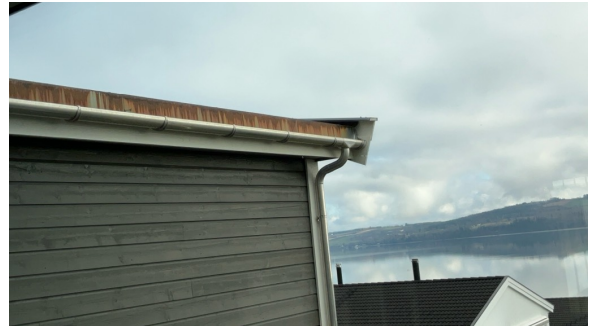
- Rust på beslag.

Rust på beslag.

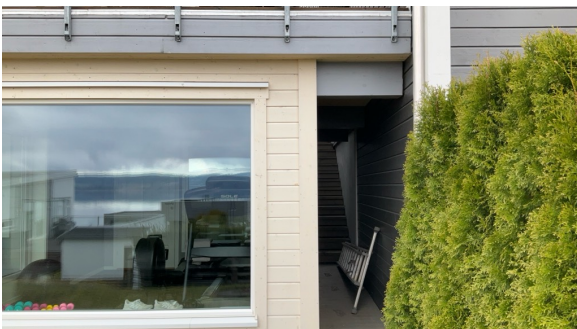
- Det er avvik:
- Deler av kledningen mangler overflatebehandling.

Deler av kledningen mangler overflatebehandling.

- Tiltak:
  - Overflatebehandling må påregnes. Overflatebehandlingen er treverkets beskyttelse mot vann, tilsmussing og misfarging fra svertesopp eller alger. Om treverket blir stående uten beskyttelse vil dette øke risikoen for at treverket trekker til seg fukt som igjen kan føre til fuktskader.

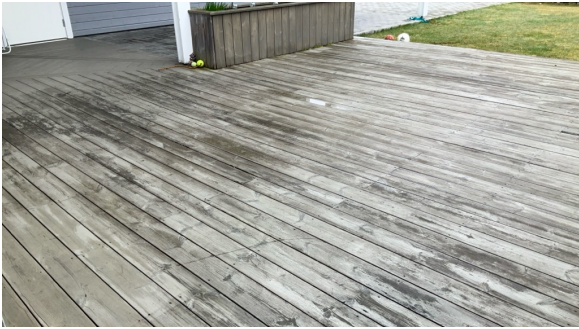
- Det er avvik:
- Konstruksjoner som er værutsatt og uten tak, vil alltid ha ekstra vedlikeholdsbehov. Konstruksjoner/overflater er værslitte.
- Konstruksjoner over boligrom er en risikokonstruksjon som erfaringsmessig har høy skadefrekvens. Alder på tettesjikt og hvordan oppbygningen av konstruksjonene er utført er avgjørende for å unngå skader i underliggende konstruksjoner.

Konstruksjoner/overflater er værslitte.

- Tiltak:
- Vedlikeholdsarbeider må påregnes. Overflatebehandlingen er treverkets beskyttelse mot vann, tilsmussing og misfarging fra svertesopp eller alger. Om treverket blir stående uten beskyttelse vil dette øke risikoen for at treverket trekker til seg fukt som igjen kan føre til fuktskader.
- Konstruksjoner over boligrom med eventuell ufagmessig oppbygning eller aldrende tettesjikt kan medføre fuktinntrengning, kondens og råteskader i underliggende konstruksjoner. Slike skader kan gi redusert levetid, svekket funksjon og betydelige kostnader ved utbedring. Regelmessig vedlikehold og kontroll vil redusere risikoen for skader. Det anbefales å få utført en nærmere vurdering av konstruksjonen av fagkyndig.

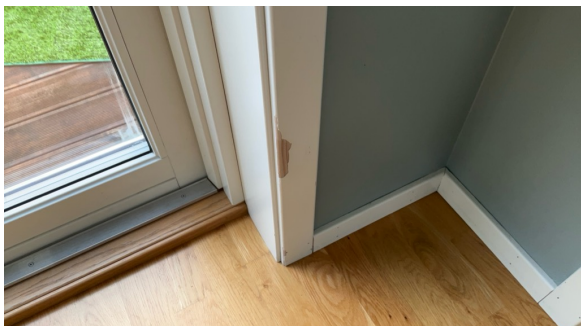
Slitasje på lister.

- Tiltak:
- Avhengig av bruksmønster og krav til estetikk av kjøper kan det være påregnelig med utskiftning/utbedringer.

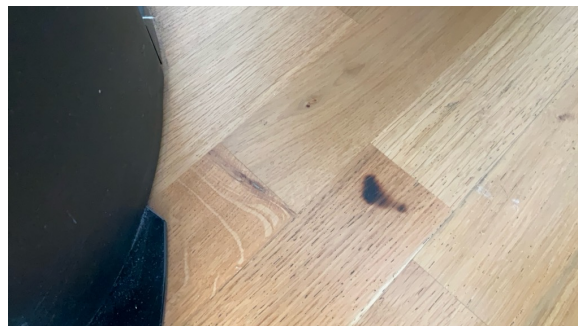
Svimerke i gulv

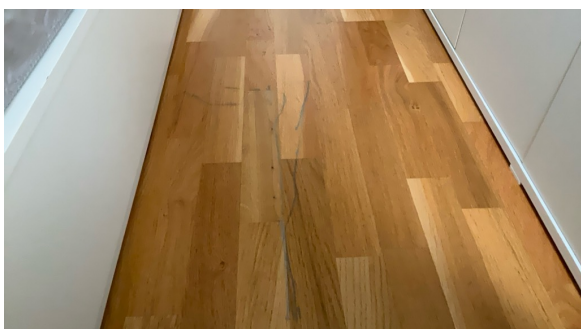
Riper i parkettgulv.

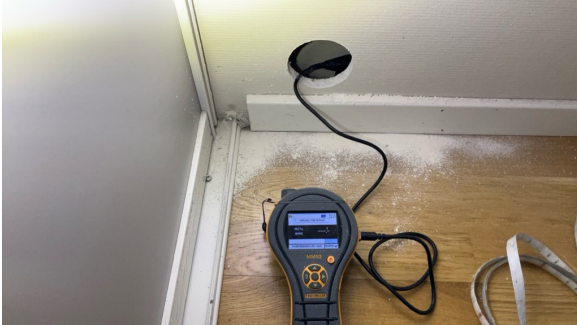
Hulltaking og fuktmåling ble foretatt, jeg målte tørre verdier nederst i yttervegg mot bunnsvill. Hull tatt i vegg på ene soverommet. Målingene som er gjort er å betrakte som stikkprøver og sier bare noe om tilstanden i nærheten til området der målingen er utført.

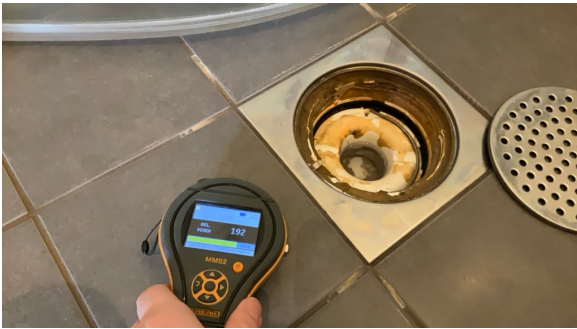
- Det er avvik:
- Ved bruk av fuktindikator ble det ikke registrert unormale fuktverdier på tilgjengelige overflater. Søkene gjelder kun overflaten og kan ikke avdekke membranfeil eller skader i underliggende konstruksjoner. Skjulte skader kan derfor ikke utelukkes. Det kan generelt ikke gis garanti for flislagte flater, da membran ikke kan kontrolleres. Dusjing direkte på gulv/vegger gir økt belastning på konstruksjonene.
- Membraner har en aldringsprosess og forventet brukstid. Dette kan variere ut fra hvilken type membran som er benyttet og hvilke egenskaper denne har i kombinasjon med selve utførelsen. Bruksintensitet vil også være avgjørende. Risiko for lekkasjer øker med alder.
- Det er ikke fremvist dokumentasjon på utførelse og materialer for våtrommets tettesjikt. Våtrommets tettesjikt er innebygd og er derfor ikke mulig å vurdere uten dokumentasjon.

Ved bruk av fuktindikator ble det ikke registrert unormale fuktverdier på tilgjengelige overflater.

- Det er ikke påvist synlig skade på våtrommet som kan kobles til membran/tettesjikt og lekkasjesikring, men det kan ikke verifiseres om våtrommet har fungerende tettesjikt. Ikke fungerende tettesjikt på våtrom kan føre til skjult skade på tilstøtende/innebygde bygningsdeler som kan være vanskelig å avdekke på et tidlig tidspunkt. Dersom det skal kunne verifiseres utførelse av tettesjikt på våtrommet må dokumentasjon i form av bilder/sjekkliste/kontrollerklæring for utførelse og samsvar for benyttede materialer framlegges. Dersom dette ikke kan fremskaffes anbefales det å følge med på tilstand til våtrommet og tilstøtende bygningsdeler/rom.

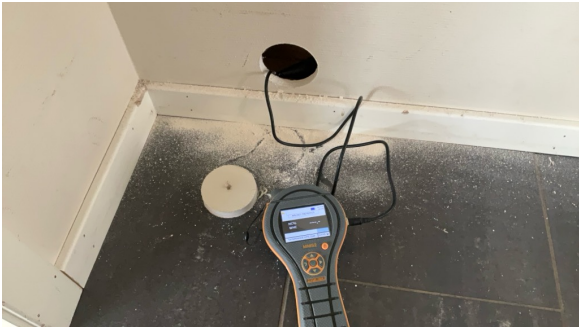
Hulltaking for fuktmåling i tilstøtende konstruksjon er foretatt. Hull tatt i vegg i entre ved siden av servant. Ved fuktmåling er det ikke registrert måleverdi som indikerer fukt. Målingene som er gjort er å betrakte som stikkprøver og sier bare noe om tilstanden i nærheten til området der målingen er utført. Området hvor det er foretatt hulltaking/fuktmåling er et området som normalt har liten fuktpåkjenning.

Ved fuktmåling er det ikke registrert måleverdi som indikerer fukt.

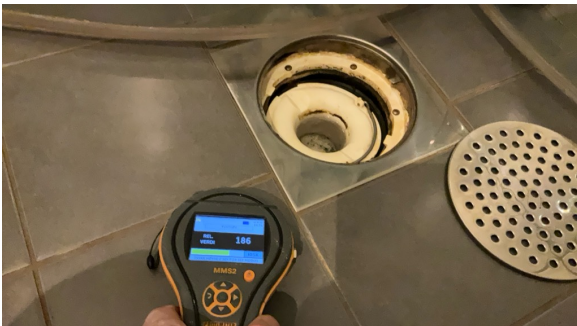
Ved bruk av fuktindikator ble det ikke registrert unormale fuktverdier på tilgjengelige overflater.

- Tiltak:
  - Det er ikke påvist synlig skade på våtrommet som kan kobles til membran/tettesjikt og lekkasjesikring, men det kan ikke verifiseres om våtrommet har fungerende tettesjikt. Ikke fungerende tettesjikt på våtrom kan føre til skjult skade på tilstøtende/innebygde bygningsdeler som kan være vanskelig å avdekke på et tidlig tidspunkt. Dersom det skal kunne verifiseres utførelse av tettesjikt på våtrommet må dokumentasjon i form av bilder/sjekkliste/kontrollerklæring for utførelse og samsvar for benyttede materialer framlegges. Dersom dette ikke kan fremskaffes anbefales det å følge med på tilstand til våtrommet og tilstøtende bygningsdeler/rom.

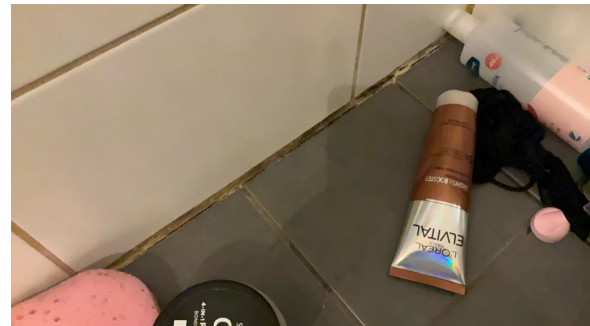
Sprekker og missfarging i silikofuger.

- Det anbefales ytterligere undersøkelse av fagperson som kan gi en vurdering av om det er nødvendig med utbedring. Riss/sprekker i silikon/fuger kan være en indikasjon på avvik i bakenforliggende konstruksjon. Det vil være viktig å vurdere eventuell skade på underliggende membran ved å utbedre/ ikke utbedre avviket.

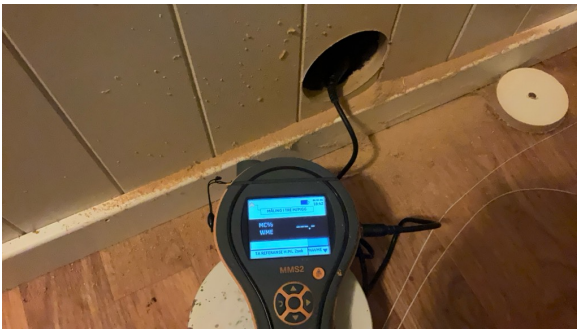
Hulltaking for fuktmåling i tilstøtende konstruksjon er foretatt. Hull tatt i vegg i bod bak boblekar. Ved fuktmåling er det ikke registrert måleverdi som indikerer fukt. Målingene som er gjort er å betrakte som stikkprøver og sier bare noe om tilstanden i nærheten til området der målingen er utført.

Ved fuktmåling er det ikke registrert måleverdi som indikerer fukt.

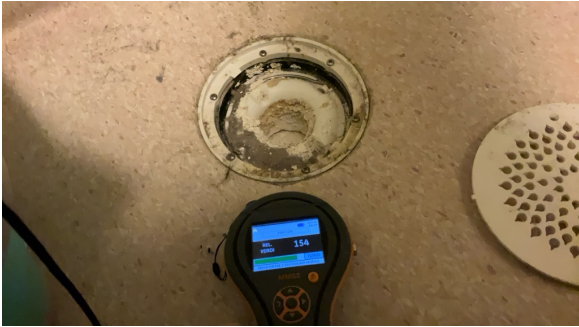
- Ved bruk av fuktindikator ble det ikke registrert unormale fuktverdier på tilgjengelige overflater. Søkene gjelder kun overflaten og kan ikke avdekke membranfeil eller skader i underliggende konstruksjoner. Skjulte skader kan derfor ikke utelukkes. Det kan generelt ikke gis garanti for flislagte flater, da membran ikke kan kontrolleres. Dusjing direkte på gulv/vegger gir økt belastning på konstruksjonene.

- Membraner har en aldriingsprosess og forventet brukstid. Dette kan også variere ut fra hvilken type membran som er benyttet, hvilke egenskaper denne har i kombinasjon med selve utførelsen, og ut fra bruksintensitet. Risiko for lekkasjer øker med alder.

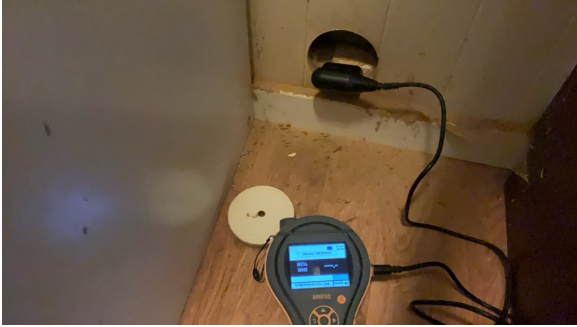
Hulltaking for fuktmåling i tilstøtende konstruksjon er foretatt. Hull tatt i vegg i bod bak utslagsvask. Ved fuktmåling er det ikke registrert måleverdi som indikerer fukt. Målingene som er gjort er å betrakte som stikkprøver og sier bare noe om tilstanden i nærheten til området der målingen er utført.

Ved fuktmåling er det ikke registrert måleverdi som indikerer fukt.

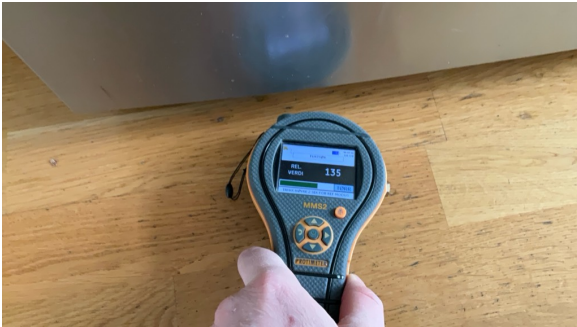
Ved bruk av fuktindikator på utsatte steder registrerte jeg ingen unormale verdier.

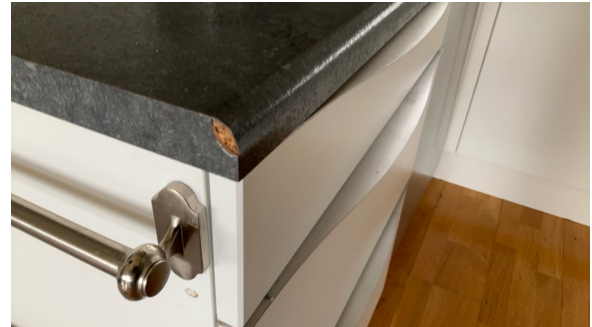
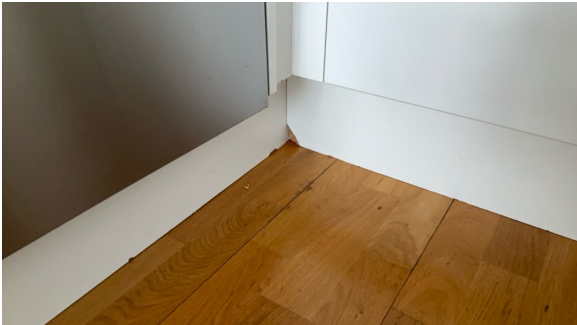
- Det er avvik:
- Enkelte slitasjer/skader er registrert.

Enkelte slitasjer/skader er registrert.

- Tiltak:
- Det er ikke behov for strakstiltak da innredning fungerer for dagens eier, men om kjøper har andre brukskrav eller krav til innredningen så kreves det utbedring eller utskifting. Avhengig av bruksmønster og krav til estetikk av kjøper kan det være påregnelig med utskiftning/utbedringer av kjøkkeninnredningen.

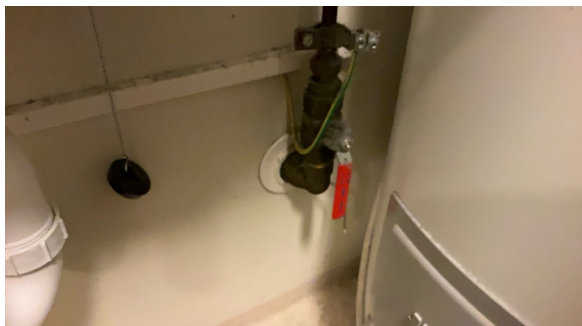
Innvendig hovedstoppekran er plassert i vaskerom.

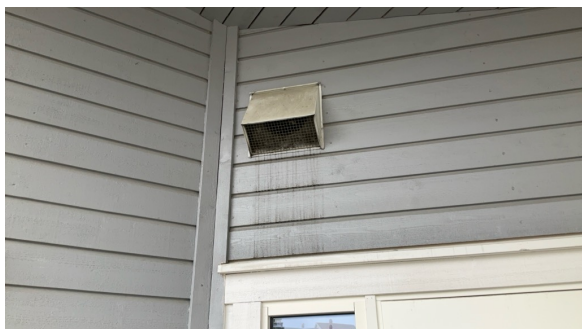
- Det er avvik:
- Halvparten av forventet brukstid på viftemotor/ ventilasjon er oppnådd eller nært forestående.
- Kondens-/rennemerker på kledning ved utkast for ventilasjonsanlegget.

Kondens-/rennemerker på kledning ved utkast for ventilasjonsanlegget.

- Tiltak:
- Det er ikke behov for strakstiltak siden ventilasjonsvifte fungerer i dag, men utskifting/ vedlikehold må påregnes etterhvert. Sannsynlighet for feil/funksjonssvikt øker med alder. Effektivitet svekkes også med alder.
